# Tilstandsrapport

Enebolig

Dragerlia 26, 2835 RAUFOSS

Befaringsdato: 27.05.2025

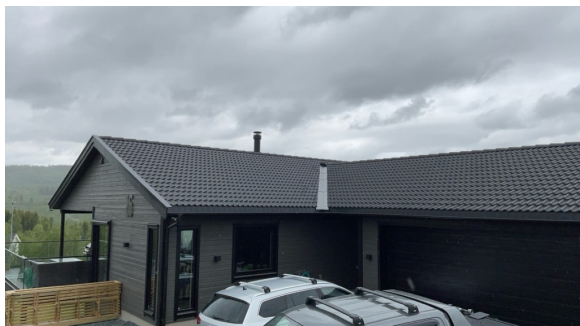
Taket er tekket med betongtakstein. Taktekkingen er besiktiget fra bakkenivå og innvendig i bolig da det ikke var godkjent sikringsutstyr for arbeid på tak på befaringen. Undertak er ikke vurdert da dette ikke var tilgjengelig for inspeksjon. Pipebeslag og andre gjennomføringer i taktekking er ikke kontrollert, dette anbefales på generell basis undersøkt. Gjennomføringer i taktekking er svake punkt og risikoen for skader er høy.

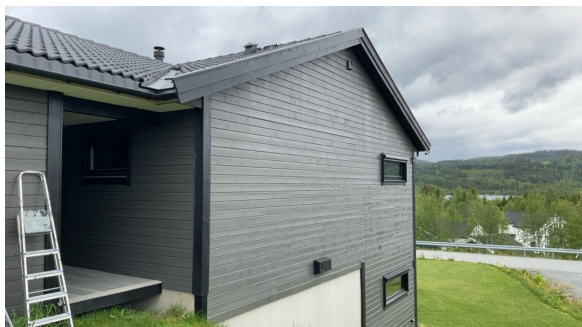
## TG 1 Veggkonstruksjon

Yttervegg i isolert bindingsverk. Liggende utvendig trekledning.

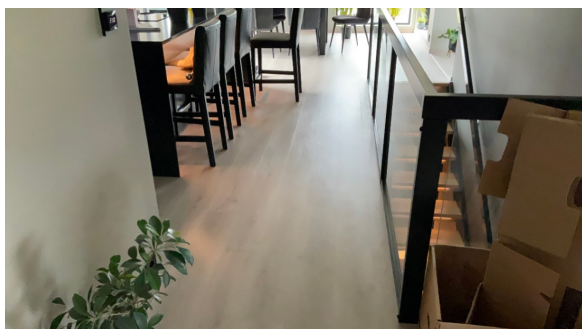
## TG 1 Etasjeskille/gulv mot grunn

Skjevheter og høydeforskjeller i etasjeskillere er kontrollert med krysslaser. Det er ikke funnet nevneverdige avvik, kun mindre høydeforskjeller på ca. 5-10mm gjennom stuen er registrert. Lokale større avvik kan likevel påregnes.

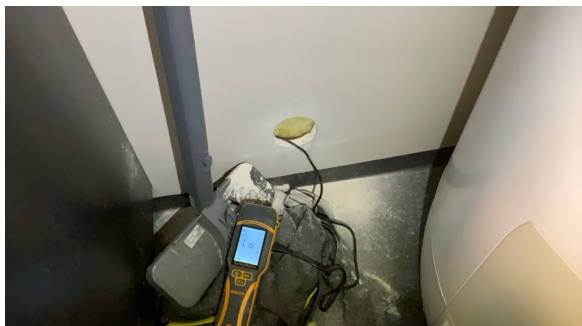
## TG 1 Rom Under Terreng

Hulltaking er foretatt uten å påvise unormale forhold. Dette er en stikktakning på ett sted, og det utelukker ikke at det kan være risiko for skader andre steder i konstruksjonen.

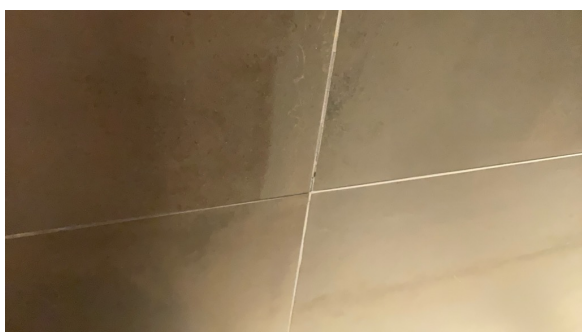
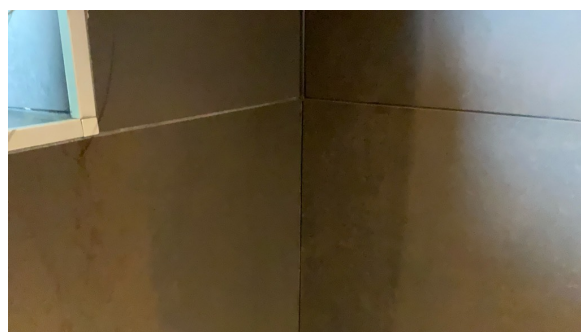
Det dusjes direkte på gulv/vegg, noe som gir økt belastning på konstruksjonene.

Slitte fuger er registrert i dusjsone. Silikonfuge er ikke fullført i hjørne bak toalett. På grunn av nevnt tilstand gis disse to forholdene tilstandsgrad 2. Rommet fungerer med dagens tilstand, men utbedringer bør påregnes.

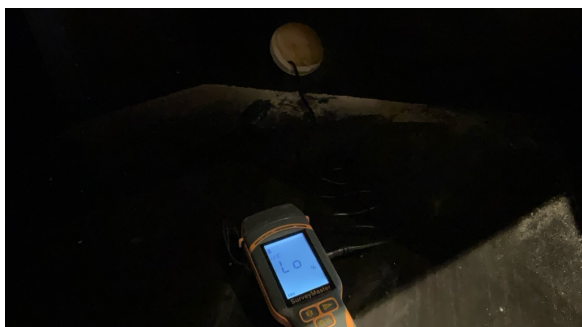
### ! TG 0 Tilliggende konstruksjoner våtrom

Hulltaking er foretatt og det er ikke påvist unormale forhold.

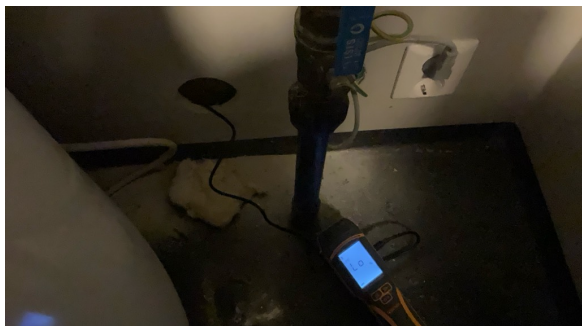
### TG 0 Tilliggende konstruksjoner våtrom

Hulltaking er foretatt og det er ikke påvist unormale forhold.
