# Tilstandsrapport

Enebolig

Dragerlia 26, 2835 RAUFOSS

Befaringsdato: 27.05.2025

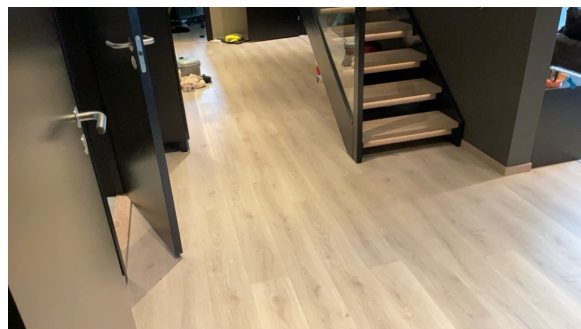
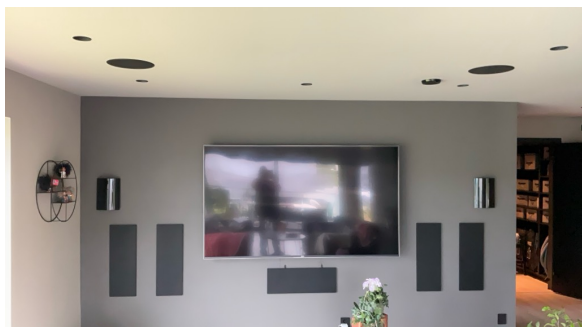
## TG 1 Overflater

Det er registrert hul lyd under noen fliser igang.

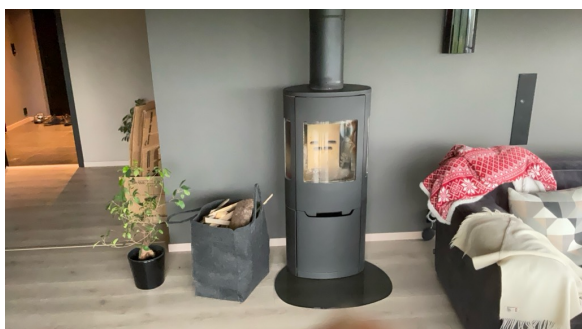
## TG 1 Pipe og ildsted

Det anbefales på generell basis alltid en kontroll av piper og ildsteder ved omsetning av boliger. Det gjøres oppmerksom på at det er det lokale brann- og feiervesen som fører tilsyn med piper og ildsteder i hver enkelt kommune. Ovner og oppvarmingskilder er ikke funksjonstestet av takstmann.

Veiledningen til TEK17 angir at gulv under og foran ildstedet må være av ubrennbar materiale eller være dekt med ubrennbar plate eller materiale som tilfredsstiller klasse B-s1,d0 (In1). Plata må rekke minst 300 mm ut foran ilegget med mindre annet går fram av monteringsanvisningen.

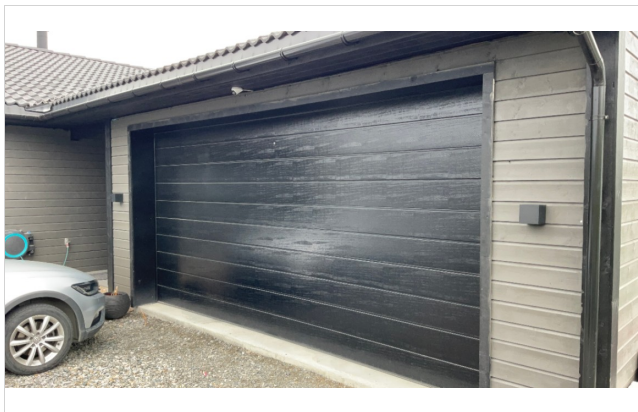
Bygningen har vedlikeholdsbehov.
