Tilstandsrapport

Boligbygg med flere boenheter

Bjørkegata 13 C, 3950 BREVIK

Befaringsdato: 03.09.2024

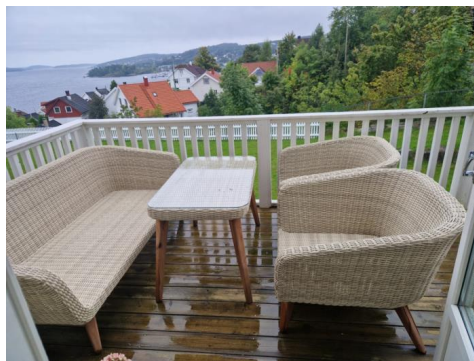
Leiligheten har etablert balkong over sommerstue i 1.etasje. Gulv tekket med papp membran og tremmegulv i impregnert trevirke. Rekkverk i malt trevirke. Konstruksjonen er kun vurdert fra overside. Mindre lekkasje skal utbedres før salg.

- Tidspunkt for utskiftning av tettesjikt/membran nærmer seg ut ifra alder på dagens tekking.

Kostnadsestimat: Ingen umiddelbar kostnad

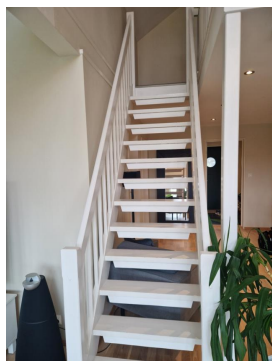
TG 1 Innvendige trapper

Malt trapp til hems. Trapp er bratt å gå i og har korte inntrinn. Forskriftmessig rekkverk og verneskranke etablert.

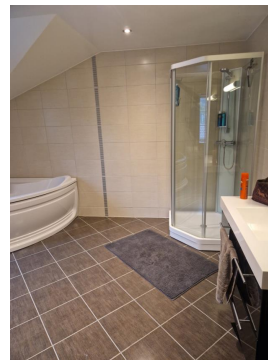
Bad har etablert fliser på vegg og gulvflater. Det er montert innredning med servant med ett-hånds batteri, gulvmontert toalett, badekar og tett dusjkabinett til baderom. Ventilasjon består av sentral avtrekk. Gulv er flatt. Sluk består av 2 stk. plastsluk med klemring. Bad fra byggeår.

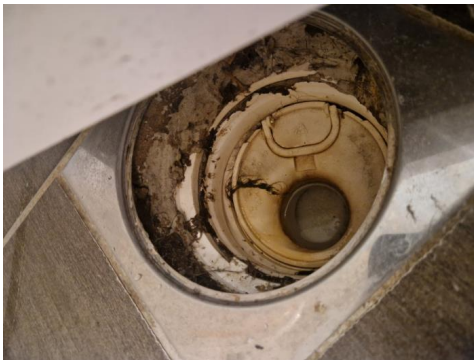
Bad har etablert smøremembran under fliser. Ukjent type membran. Synlig mansjett i sluk med membran.

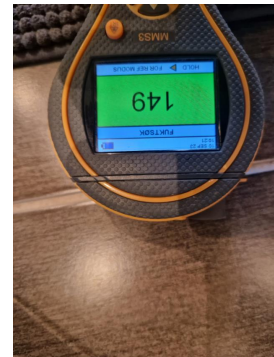
TG 1 Tilliggende konstruksjoner våtrom

Bad har ingen våtsoner som blir utsatt for spylevann. Ved hulltagning ble ingen fuktverdier målt i vegg. Ved bruk av fuktindikator i baderom ble ingen unormale fuktverdier registrert.

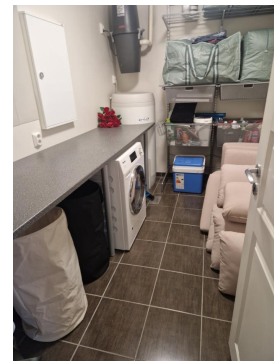
Vaskerom har etablert fliser på gulvflater med sokkelflis på vegg. Varmekabel i gulvflater. Malt Veggflater. Det er montert opplegg til vaskemaskin med våtbenk, VV tank på 200 liter og El-skap med automat sikringer. Gulv er flatt. Ventilasjon består av sentral avtrekk. Sluk består av plast sluk type Jodi.

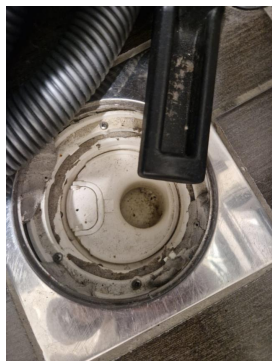
Vaskerom har etablert smøremembran under fliser. Ukjent type membran. Synlig mansjett i sluk med membran.

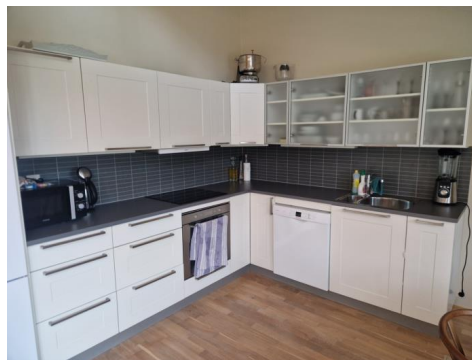
Leilighetens kjøkkeninnredning består av hvite MDF dør og skuffronter type Norema. Benkeplate i laminat med benkebeslag i stål. Avtrekk er forskriftsmessig montert til innredning med utlufting ut i yttervegg. Integreerte hvitevarer. Innredning fra byggeår.

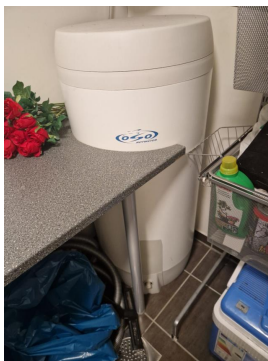
Ventilasjon består av balansert varme gjenvinningsanlegg. Ventilert i alle oppholdsrom. Aggregat etablert i vaskerom.

VV tank på 200 liter etablert i vaskerom.

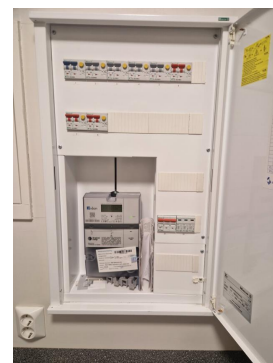
El-anlegg har 50 ampere hovedsikringer, kurser med automat sikringer. Ingen feil eller mangler ble registrert på el-anlegg, og el-anlegget blir derfor vurdert å være i funksjonell stand. For videre vurdering av el-anlegg bes kontakte el-fagmann.
