Tilstandsrapport

Halvpart av tomannsbolig

Vikaveien 19 B, 8622 MO I RANA

Befaringsdato: 25.09.2024

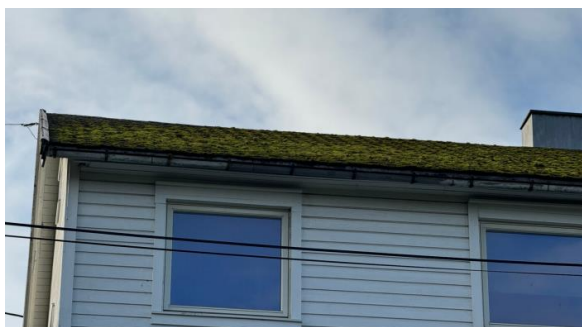
- Tidspunkt for utskiftning av takteking nærmer seg.
- Tidspunkt for utskiftning av undertak nærmer seg.

Tektekingen har en del mose.

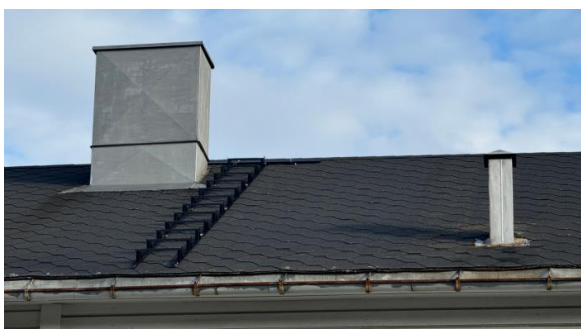
Det mangler snøfangere på taket, taket har en ru overflate som holder noe på snøen.

Utskifting av renner, nedløp og beslag bør påregnes i forbindelse med utskifting av taktekke.

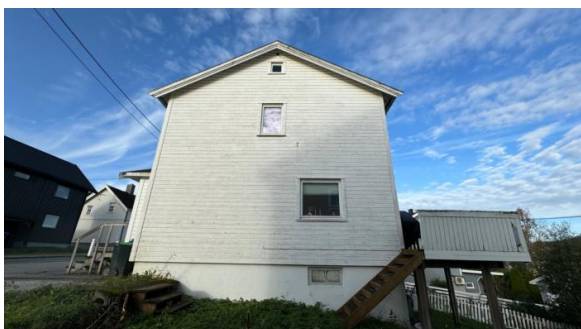
Deler av kledningen ser ut til å ha kun 1 strøk maling.

Maling av fasade bør påregnes.

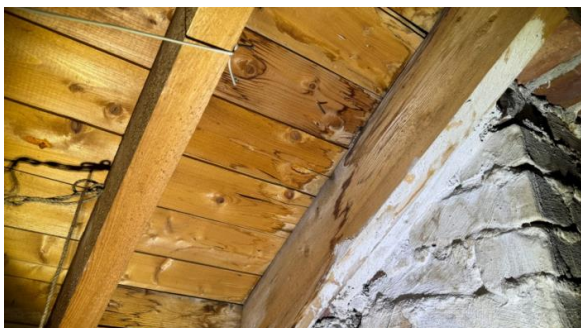
- Det er påvist fuktskjolder i undertak/takkonstruksjon.

Det er registrert fuktmerker i takkonstruksjon/taktro.

Overvåk tilstanden. Ved fremtidig renovering må det anlegges dampsperre.

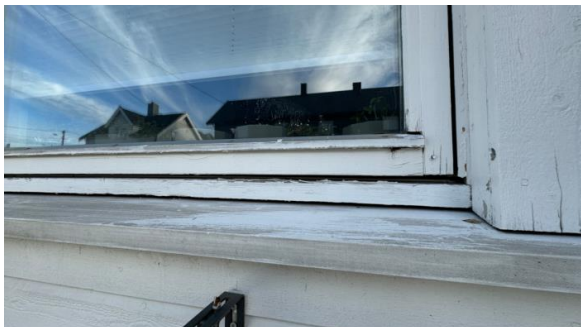
- Det er påvist at enkelte vinduer er vanskelig å åpne/lukke.
- Det er avvik:

Enkelte vinduer er utvendig værslitt.

- Det må påregnes noe vedlikehold og at enkelte vinduer må skiftes ut.

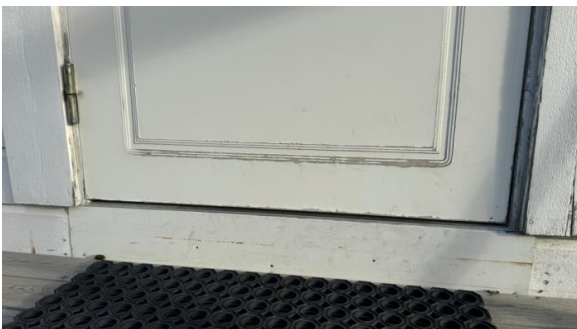
Ytterdøren er utvendig værslitt.

Overflatebehandling av ytterdøren må påregnes.

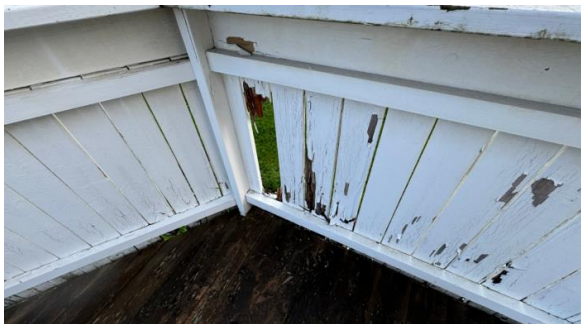
- Det er påvist fukt/råteskader i konstruksjonen.
- Rekkverket er for lavt i forhold til dagens krav til rekkverkshøyder.

Det er råteskader i rekkverk.

- Råteskadet trekledning må skiftes ut.
- Råteskadede konstruksjoner må skiftes ut.

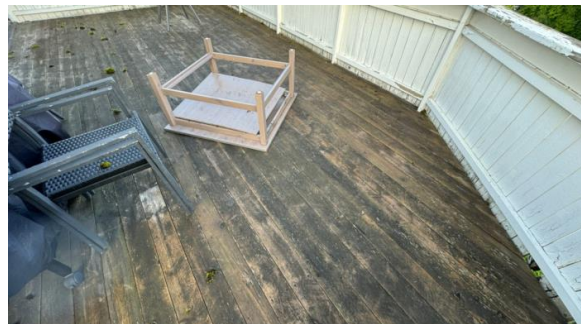
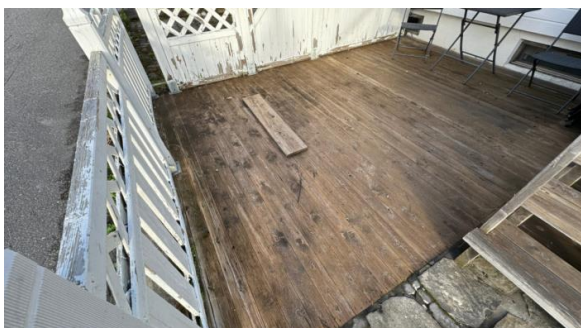
Værslitt terrassedekke.

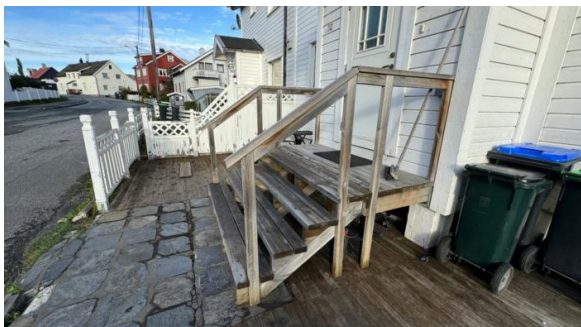
Åpninger i rekkverket er for store.

- Åpninger i rekkverk må endres for å tilfredsstille krav på byggemeldingstidspunktet.
- Rekkverk må monteres for å lukke avviket.

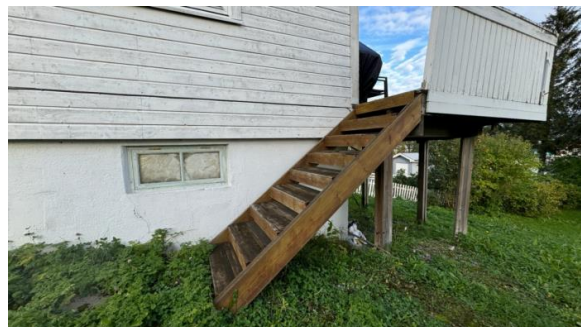
Trappen mangler rekkverk.

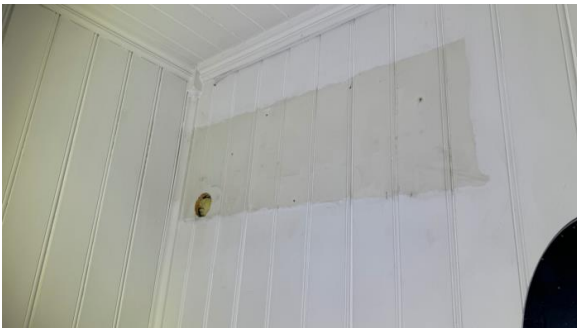
Merker etter varmpumpe på veggen i stuen.

Umiddelbare tiltak ansees ikke som nødvendig.

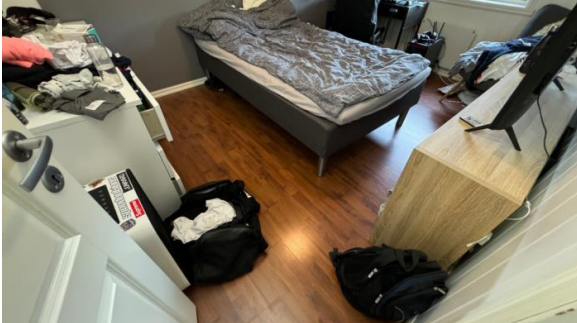
- Målt høydeforskjell på over 15 mm gjennom hele rommet. Tilstandsgrad 2 gis med bakgrunn i standardens krav til godkjente måleavvik.
- Målt høydeforskjell på over 20 mm innenfor en lengde på 2 meter. Tilstandsgrad 3 gis med bakgrunn i standardens krav til godkjente måleavvik.

Største målte planavvik innenfor en diameter av 2 meter er ca. 26 mm, og største målte planavvik i hele rommet er ca. 26 mm. Dette er mer enn hva NS 3600 tillater av tolleranseavvik.

Største planavvik ble målt på soverommet.

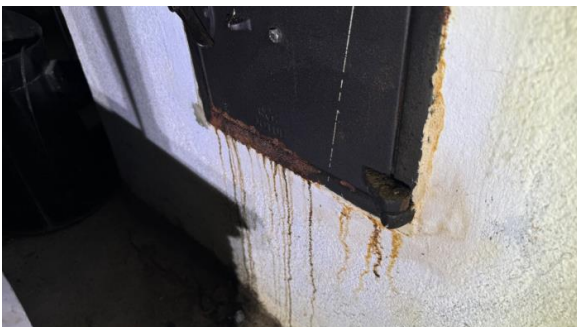
Sotluke har noe rust og det er rennemerker etter sotvann under sotluke.

Sotluken har noe rust.

Utskifting av sotluke bør vurderes.

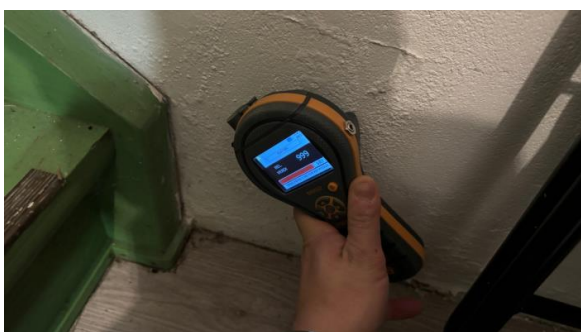
Kjelleren er en grovkjeller, og hulltaking er ikke nødvendig ettersom ytterveggene er av betong/mur. Under befaring ble det foretatt fuktmåling på kjellerytterveggene, hvor noe forhøyede fuktverdier ble registrert.

Det er påvist indikasjoner på noe fuktgjennomtrenging inn i kjellermur.

- Det påviste fuktnivå gir grunn til å overvåke konstruksjonen jevnlig for å se utvikling over tid, og eventuelt foreta tiltak for å unngå fuktskader.

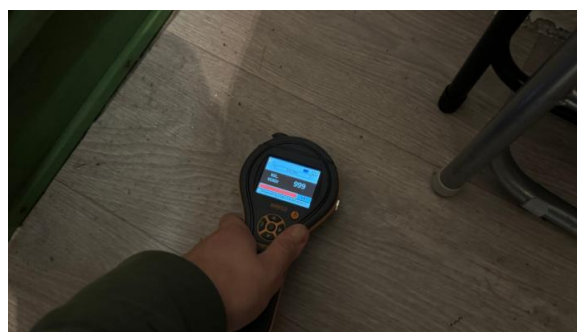
Det er påvist indikasjoner på noe fuktgjennomtrenging i kjellergulv.

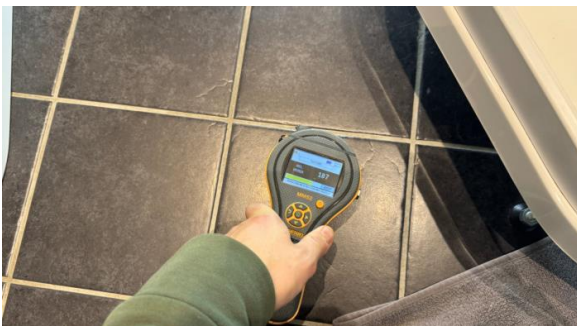
- Det er påvist at høydeforskjell fra topp slukrist til gulv/synlig topp membran ved dørterskel er mindre enn 25 mm.
- Det er påvist avvik i fallforhold til sluk i forhold til krav i forskrift på byggetidspunktet.

Det ble fuktmålt ved befaring, ingen unormale fuktverdier ble registrert.

For å få tilstandsgrad 0 eller 1 må gulvet bygges om for å få riktig fall mot sluk. Dette vil imidlertid sjelden være økonomisk rasjonelt som et enkeltstående tiltak. Ved en eventuell renovering bør man påse at badet bygges med riktig/tilfredsstillende fall mot sluk.

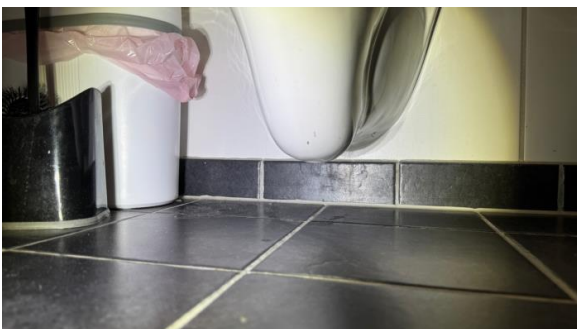
Det er ikke påvist tilfredsstillende løsning for å synliggjøre lekkasje fra innebygget sisterner.

- Ved implementering av innebygget sisterner var det ikke krav om lekkasjesikring, konstruksjonen bør jevnlig observeres.

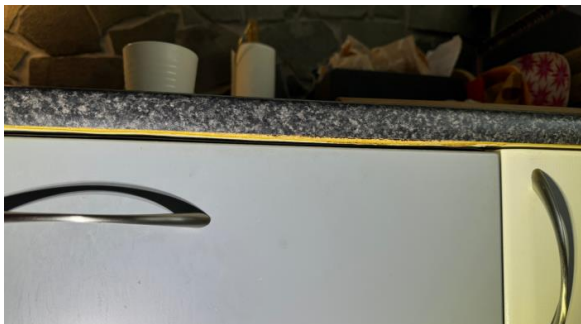
Det er registrert fuktsvell i benkeplaten over oppvaskmaskinen.
Det bemerkes at fronten på oppvaskmaskinen har en annen farge enn resten av innredningen.

Fuktsvell i benkeplate.

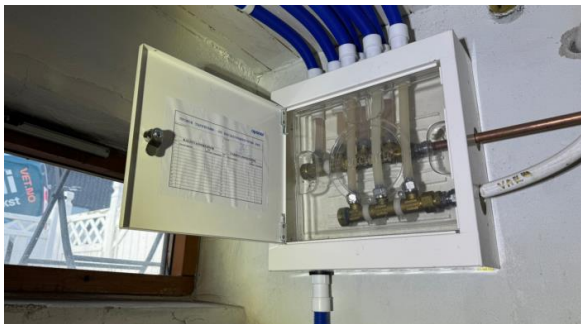
Rørkursene på rør-i-rør systemet på vannledninger er ikke merket.

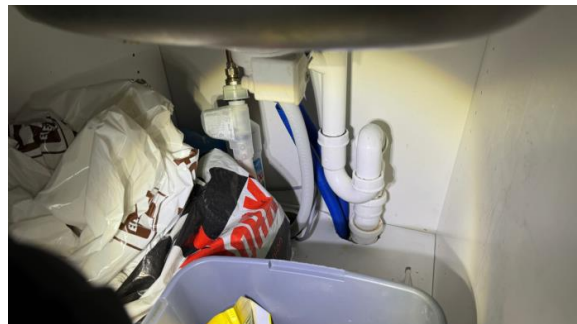
Det mangler tettemuffer i enden av varerør på rør-i-rør-system.

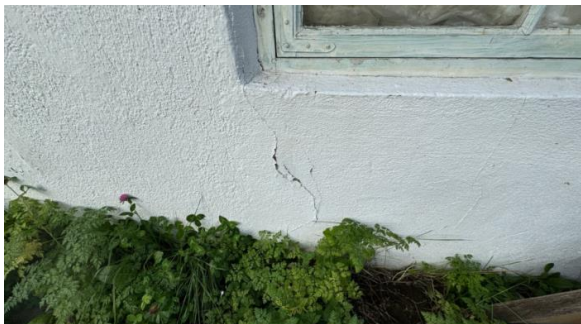
- Grunnmuren har sprekkdannelser.

Stedvis sprekker i grunnmuren.

- Påviste skader må utbedres.

På generelt grunnlag bør sprekker og riss muren tettes.

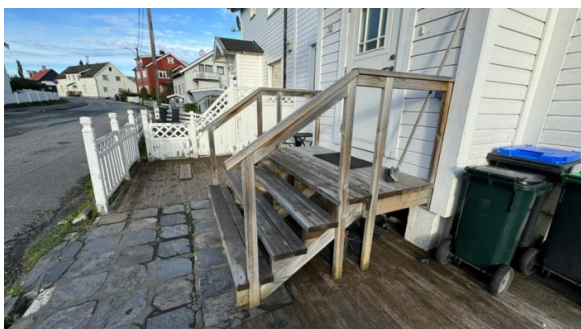
Nærmere undersøkelser angående fallforhold på terrenghet under terrassen anbefales.

Nærmere undersøkelser anbefales.

Det anbefales minimum fallforhold på 1:50 i en avstand på minst 3 meter fra veggen (cirka 2 cm fall per meter).
