# Tilstandsrapport

📍 Mester Jochums vei 2, 4024  
STAVANGER

# gnr. 59, bnr. 97

Befaringsdato: 14.10.2025

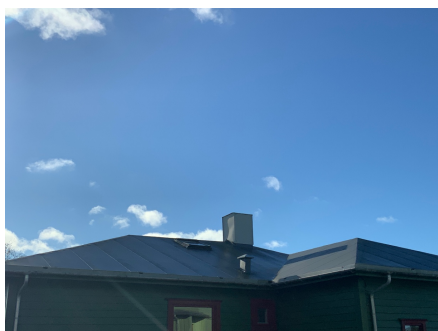
### TG 2 Nedløp og beslag

Aluminiums renner og plastrenner.

- Det må foretas tiltak for å lukke avviket.

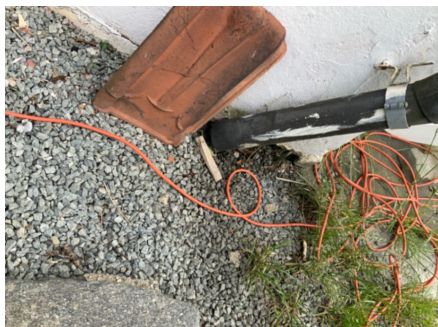
### TG 2 Veggkonstruksjon

- Det er ingen eller liten lufting i nedre kant av kledning mot grunnmur.
- Det er påvist spredte råteskader i bordkledningen.

Det bør monteres musebånd langs hele nedre kant av kledningen for å hindre at skadedyr kommer inn i konstruksjonen.

Råteskadet kledning bør skiftes ut, og det bør etableres tilfredsstillende lufting mellom kledning og grunnmur for å redusere risiko for videre råteskader og sikre god levetid på fasaden.

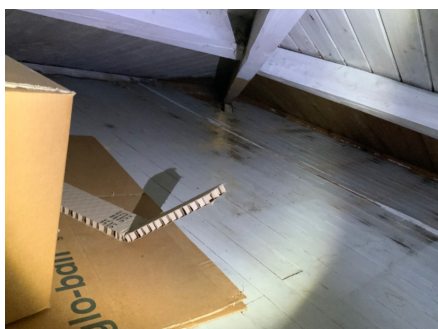
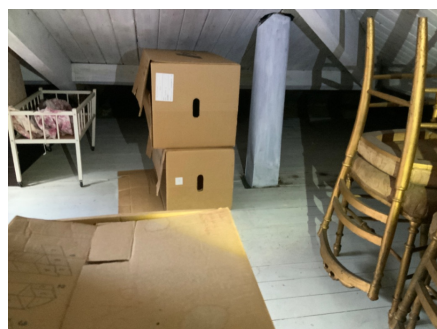
## TG 3 Takkonstruksjon/Loft - 2

- Det er påvist fukt-/råteskader i takkonstruksjonen.

Konstruksjonen har fuktskader. Disse er i følge eier av eldre dato. Det er lagt ny takteking over den gamle i ca 2015.

- Råteskadede konstruksjoner må skiftes ut.

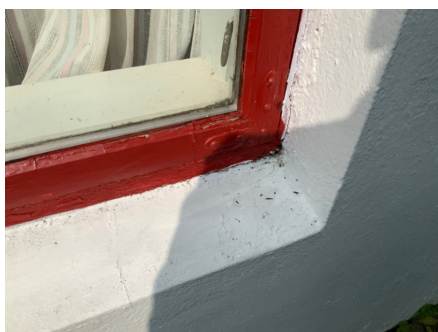
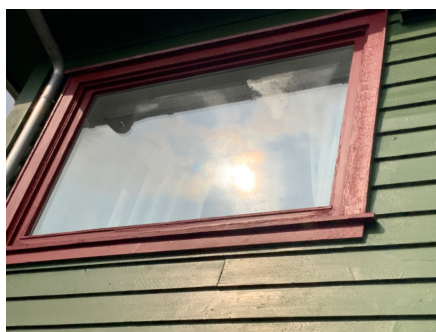
## TG 2 Vinduer

- Det er påvist avvik rundt innsettsdetaljer.
- Det er påvist noen glassruter som er punktert eller sprukne.
- Karmene i vinduer er slitte og det er sprekker i treverket.

Noen hengsler har rustskader.

Vinduer er montert uten beslag i underkant av karm. Dette vil kunne føre til større fuktpåkjenning på treverk, og på sikt kunne føre til råteskader.

Det bør gjennomføres vedlikehold og utbedring av slitte karmen og sprekker i treverket for å hindre ytterligere forringelse og redusere risiko for råte og fuktskader.

Rustskadede hengsler bør skiftes ut eller behandles for å sikre funksjon og levetid.

Sålbenker med manglende fall bør utbedres slik at vann ledes bort fra karmen, for å unngå vanninntrenging og påfølgende skader på vindu og vegg.

Vinduer bør ettermonteres med beslag i underkant av karm for å beskytte treverket mot fukt, og dermed redusere risikoen for råteskader.

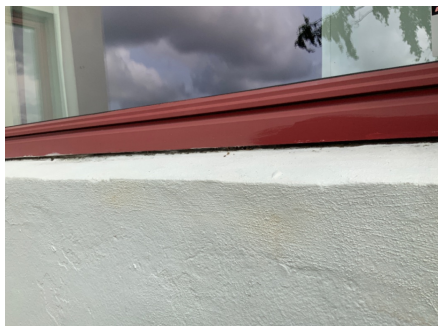
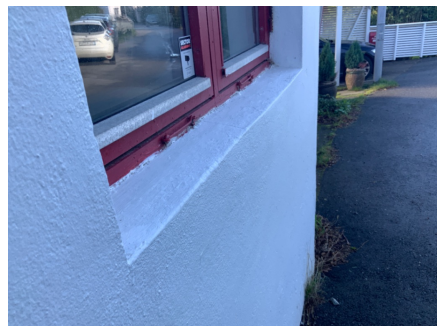
## TG 1 Vinduer - 3

- Det er påvist avvik rundt innsettingsdetaljer.
- Det er påvist dører med punkterte eller sprukne glassruter.
- Karmene i dører er værslitte utvendig og det er sprekker i treverket.

Det bør utføres vedlikehold og utbedring av værslitte karm og sprekker i treverket for å hindre videre forringelse og redusere risiko for råte og fuktskader.

Dører med liten avstand til terreng bør justeres eller beskyttes for å unngå fuktopptak og økt slitasje, noe som kan føre til redusert levetid og funksjonssvikt.

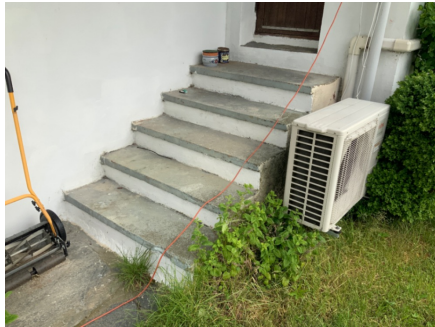
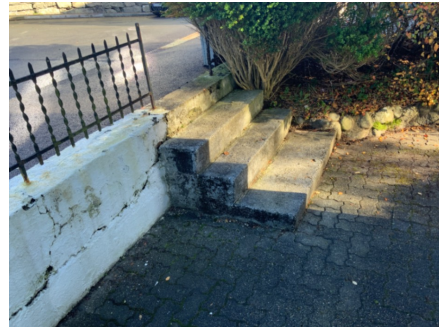
### TG 2 Overflater

Betonggulvet har stedvis sprekker.

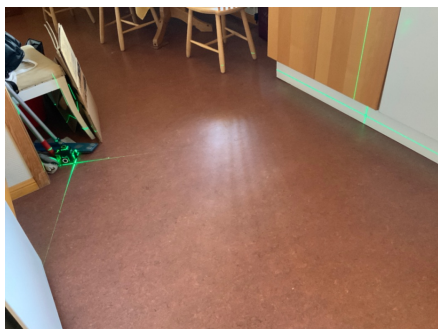
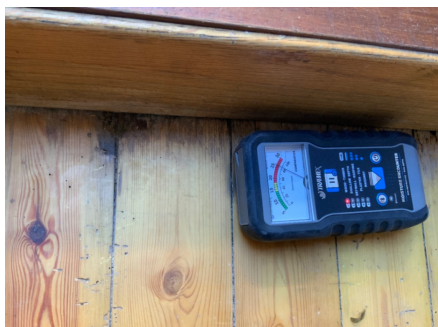
- Det er målt høydeforskjell på mellom 15-30 mm gjennom hele rommet. Tilstandsgrad 2 gis med bakgrunn i standardens krav til godkjente måleavvik.
- Det er påvist fuktskader i etasjeskiller
- Målt høydeforskjell på over 20 mm innenfor en lengde på 2 meter. Tilstandsgrad 3 gis med bakgrunn i standardens krav til godkjente måleavvik.
- Målt høydeforskjell på over 30 mm gjennom hele rommet. Tilstandsgrad 3 gis med bakgrunn i standardens krav til godkjente måleavvik.

Det er råteskader og målbar fukt i gulv ved biinngang.

Det er avvik i begge etasjer og i flere av rommene.

- For å få tilstandsgrad 0 eller 1 må høydeforskjeller rettes opp. Det vil imidlertid sjelden være økonomisk rasjonelt som et enkeltstående tiltak i en bolig som dette. Dersom boligen en gang skal renoveres, kan man vurdere slike tiltak.
- Råteskadet treverk må skiftes.

Det bør gjennomføres utbedring av råteskader og tiltak for å fjerne fukt i gulvet ved biinngangen for å hindre videre skadeutvikling og redusere risiko for sopp- og råteangrep.

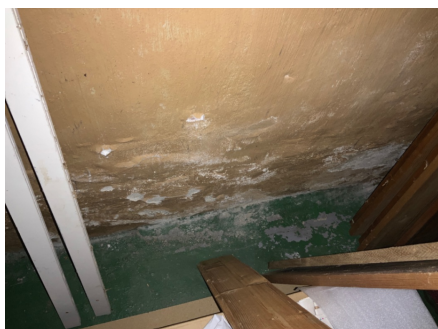
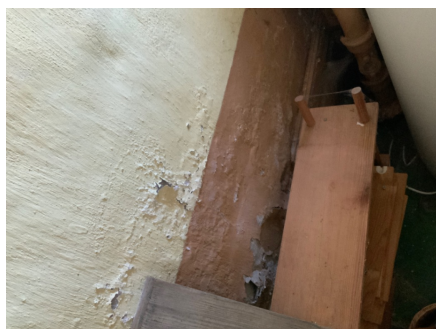
- Det er påvist indikasjoner på noe fuktgjennomtrenging i kjellergulv.
- Det er påvist indikasjoner på noe fuktgjennomtrenging inn i kjellermur.

- Det påviste fuktnivå gir grunn til å overvåke konstruksjonen jevnlig for å se utvikling over tid, og eventuelt foreta tiltak for å unngå fuktskader.

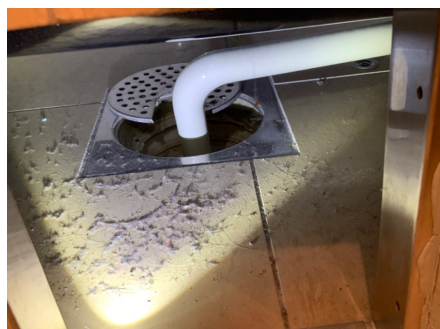
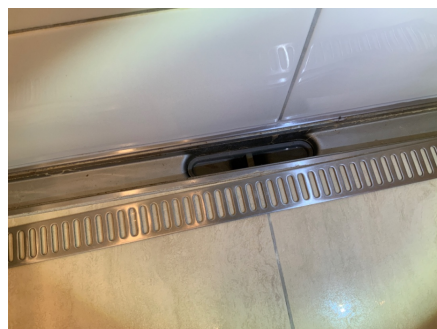
- Når sluket har begrenset tilgang, er det vanskelig å rengjøre sluket og å inspisere den for å oppdage skader i membranen/fuger rundt sluket, som er avgjørende for å forhindre lekkasjer.

Innhent dokumentasjon om mulig.

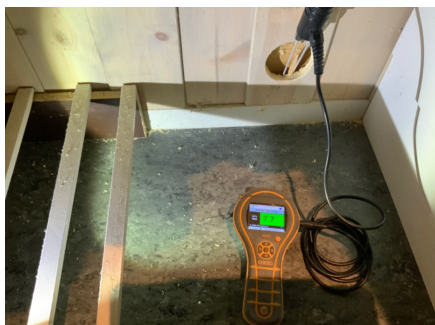
### TG 0 Tilliggende konstruksjoner våtrom

Hulltaking er foretatt uten å påvise unormale forhold.

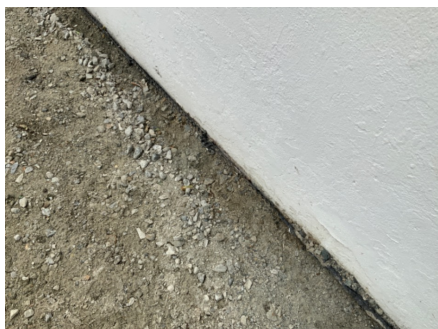
### Fuktsikring og drenering

Der fuktsikring/plate mot muren er synlig mangler topplisten.

Det anbefales at fuktsikring alltid avsluttes over terreng med topplist for å unngå fukt mellom mur og grunnmursplate.

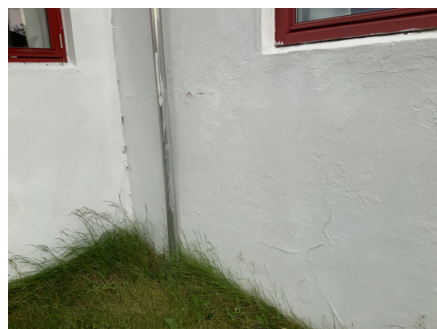
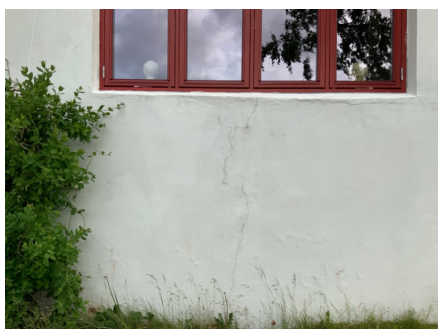
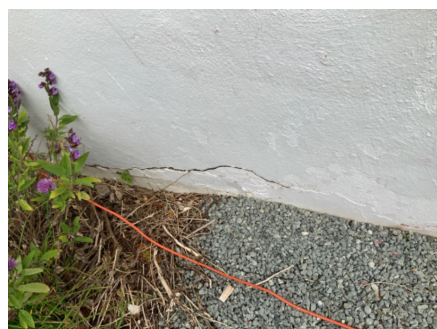
### Grunnmur og fundamenter

- Det er registrert utsigning av masser under grunnmuren.
- Grunnmuren har sprekkdannelser.

Det er generelt en del riss og sprekker. På det ene hjørnet mangler deler av muren.

Her mangler deler av muren

- Påviste skader må utbedres.
- Lokal utbedring må utføres.

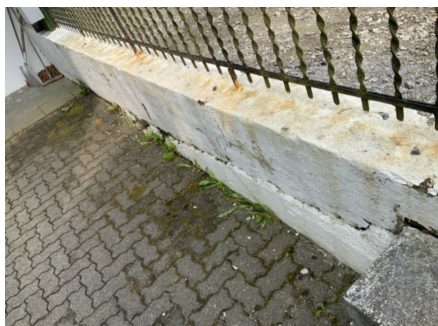
## TG 3 Forstøtningsmurer

- Det er påvist større sprekker og/eller skjevheter i muren.

Rekkverket mot gaten har rustskader.

- Forstøtningsmuren må rives og ny mur bygges.

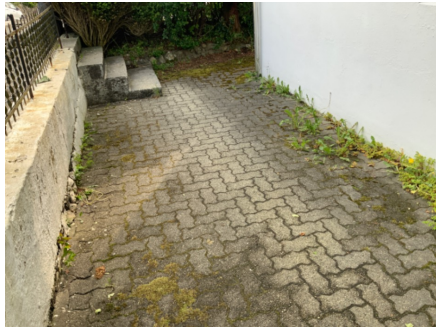
## TG 2 Terrengforhold

Boligen ligger i et skrånende terreng med manglende fall på terreng fra muren på baksiden av boligen.

Dette bør kontrolleres nærmere ved kraftig nedbør. Ett alternativ kan være terreng justeringer.
