# Tilstandsrapport

📍 Gamle Setskogvei 576, 1954 SETSKOG

# gnr. 161, bnr. 9

Rapportdato: 25.01.2023

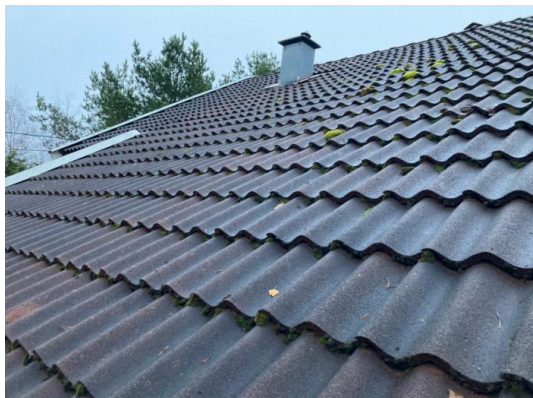
Taktekking er ru betongtakstein. Besiktiget fra takfot i stige og møneloft.

Taktekking.

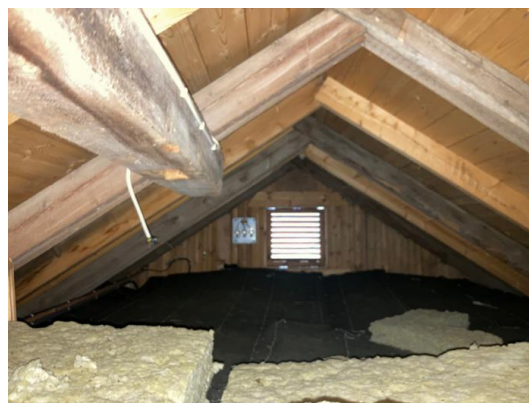
Møneloft.

- Det er registrert symptom på aktivitet fra skadedyr. Spor etter mus på kryploft, kneloft og kjeller.

- Det må foretas tiltak for å lukke avviket.

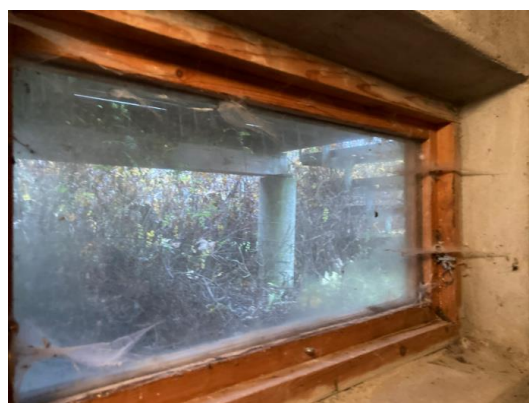
Kjellervinduer har noe slitasje.

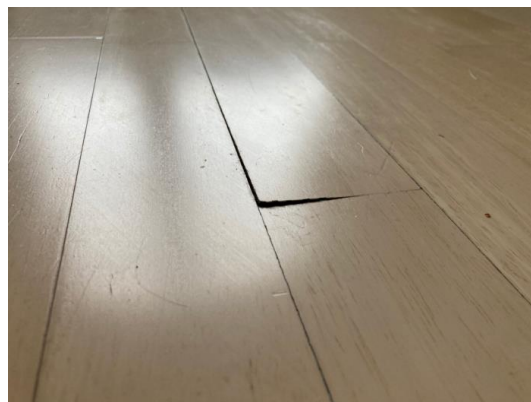
Laminatgulv har skader.

Laminatgulv loftstue har enkelte skader og slitasje.  
Belegg på soverom har løse partier og har sluppet fra underlag.  
Slitasje på enkelte overflater.

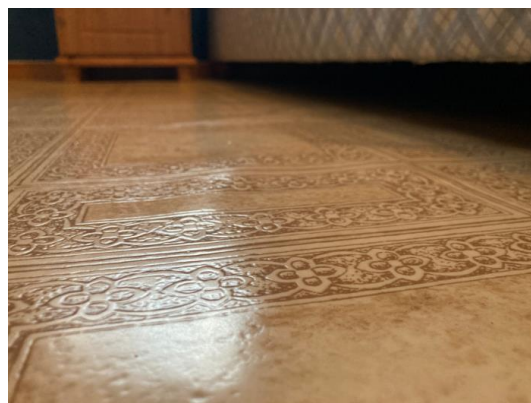
Belegg har sluppet fra underlaget.

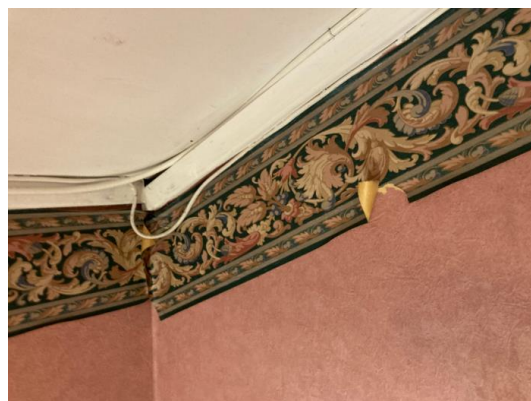
Tapet har sluppet fra underlaget.

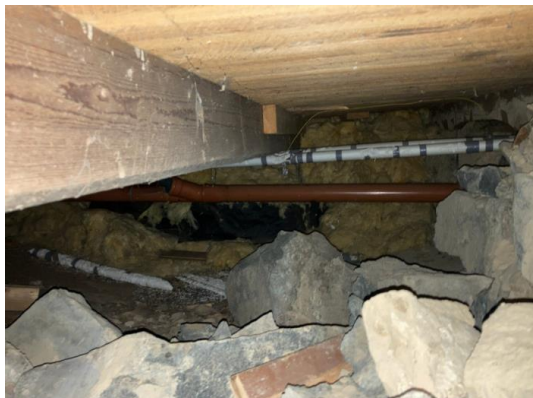
Uisolert bjelkelag i krypkjeller.

- Målt høydeforskjell på over 15 mm gjennom hele rommet. Tilstandsgrad 2 gis med bakgrunn i standardens krav til godkjente måleavvik.
- Målt høydeforskjell på mellom 10 - 20 mm innenfor en lengde på 2 meter. Tilstandsgrad 2 gis med bakgrunn i standardens krav til godkjente måleavvik.

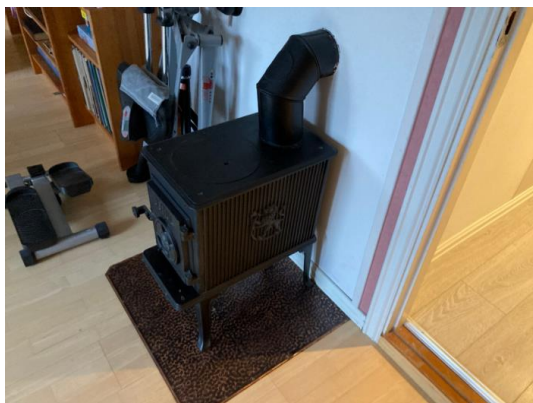
Vedovn i loftetasje har sikkerhetsmangler.

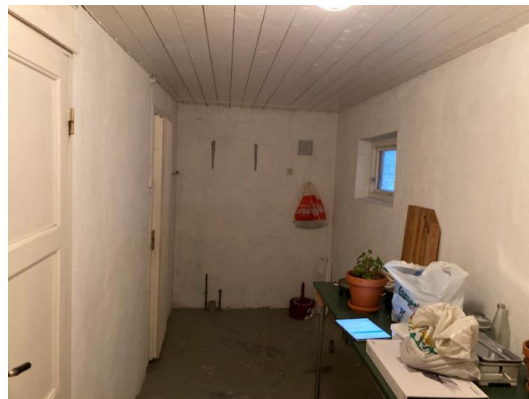
Kjelleretasje.

- Det er påvist indikasjoner på noe fuktgjennomtrenging inn i kjellermur.

- Det påviste fuktnivå gir grunn til å overvåke konstruksjonen jevnlig for å se utvikling over tid, og eventuelt foreta tiltak for å unngå fuktskader.

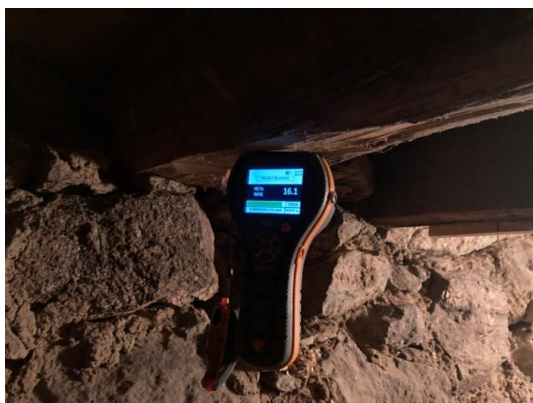
Ved bruk av fuktindikator i trevirke ble det målt 16 %, som er normalt.

Det ble ikke målt skadelig fukt i treverk.

Kjellerrom bør overvåkes jevnlig for fukt og eventuelt iverksette tiltak for avfukting.

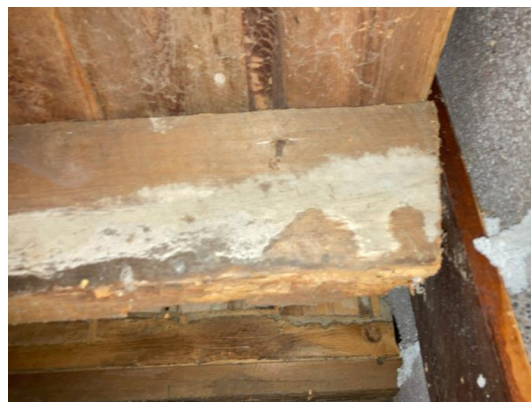
Råteskadet bjelke.

Skadet bjelke bør skiftes.

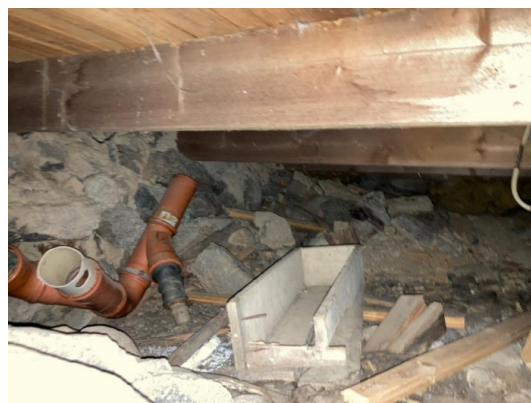
Bygningsavfall på grunn.

- Det er manglende fuktsperre på bakken.
- Det er begrenset tilgang til hele krypkjelleren.

- Fuktsperre på bakken bør etableres.
- Ut ifra visuelle observasjoner fra de besiktigede områdene, gir det grunnlag for å forsøke å foreta grundigere undersøkelser i de mindre tilgjengelige områdene. Det kan ikke utelukkes skader i disse områdene.

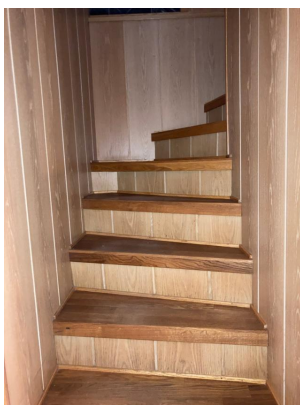
Trapp mellom 1.etasje og kjelleretasje uten håndløpere.

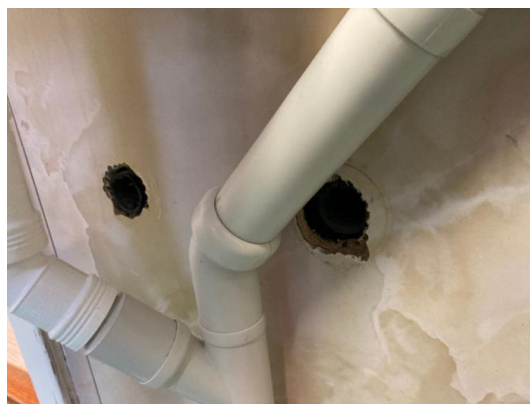
Gjennomføringer i vegg er ikke tettet.

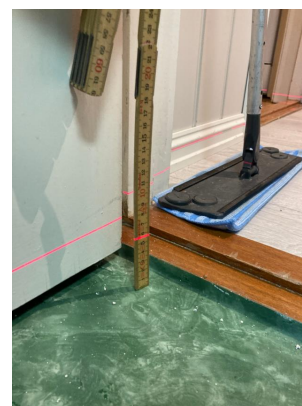
Motfall fra dør.

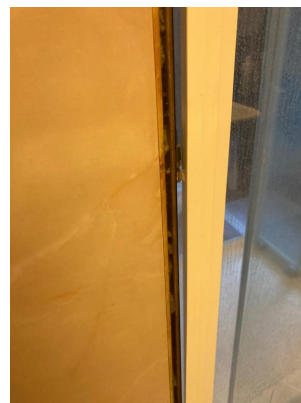
Løse hjørnelister.

I tillegg til alder på tettesjikt er det registrert sprekker i betydelig antall gulvfliser, bom i flere fliser, baderomsplater er ikke forseglet eller brukt bunnskinne, løse hjørnebeslag på veggplater, gjennomføring under servant i våtsone er ikke tett, kun naturlig avtrekk.

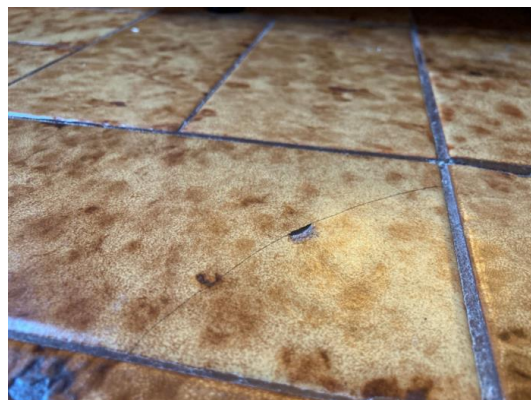
Sprekker i fliser.

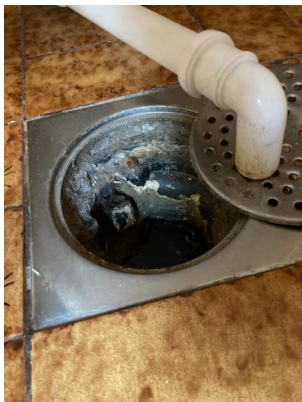
Sluk uten synlig membran.

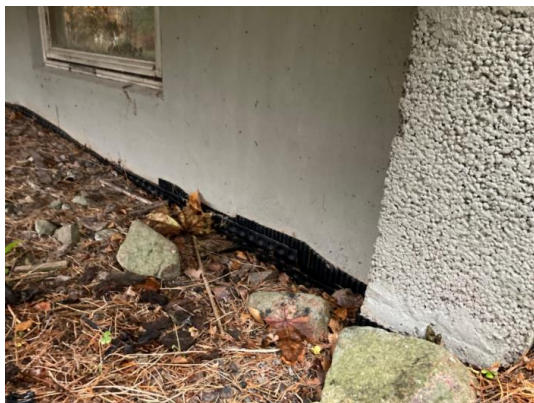
Synlig grunnmursplast på tilbygg mot sør, alder på drenering iht. eier.

Synlig fuktsikring mot sør.
