Tilstandsrapport

Enebolig

Gamle Setskogvei 576, 1954 SETSKOG

Befaringsdato: 08.11.2022

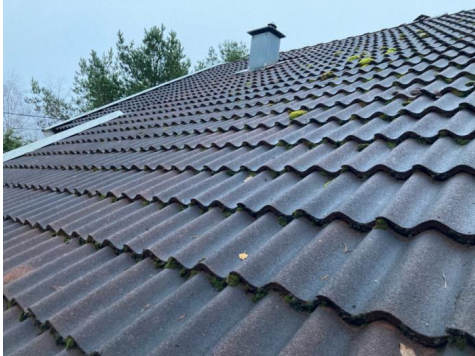
Taktekking.

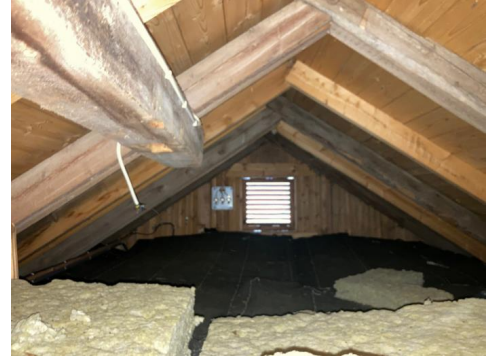
- Det er registrert symptom på aktivitet fra skadedyr

Møneloft.

- Det må foretas tiltak for å lukke avviket.

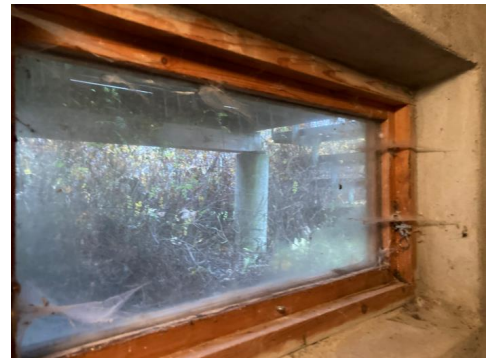
Kjellervinduer har noe slitasje.

- Vinduer må justeres.

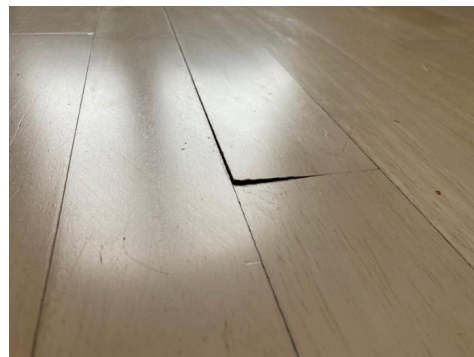
Laminatgulv loftstue har enkelte skader og slitasje.
Belegg på soverom har løse partier og har sluppet fra underlag.
Slitasje på enkelte overflater.

Laminatgulv har skader.

Det bør påregnes at enkelte overflater blir skiftet eller utbedres. Det er også noe behov for modernisering.

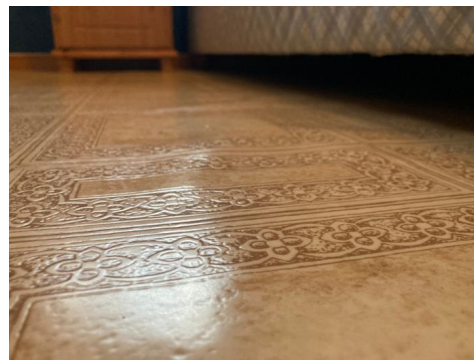
Belegg har sluppet fra underlaget.

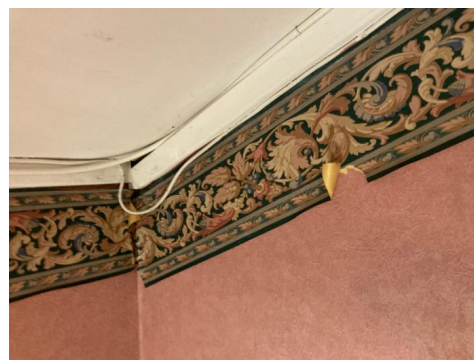
Tapet har sluppet fra underlaget.

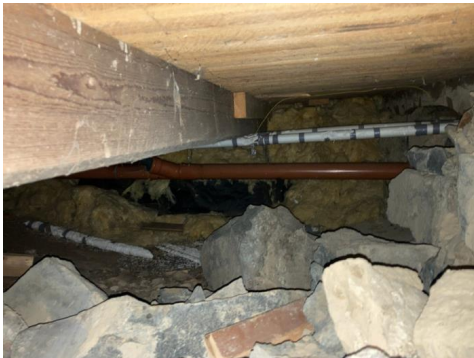
- Målt høydeforskjell på mellom 10 - 20 mm innenfor en lengde på 2 meter. Tilstandsgrad 2 gis med bakgrunn i standardens krav til godkjente måleavvik.
- Målt høydeforskjell på over 15 mm gjennom hele rommet. Tilstandsgrad 2 gis med bakgrunn i standardens krav til godkjente måleavvik.

Uisolert bjelkelag i krypkjeller.

Eldre bygning som man må påregne skjevheter og knirk.
Bjelkelag bør isoleres og tettes.

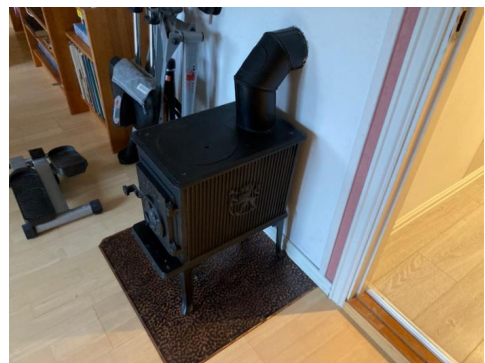
Det er forevist tilsynsrapport fra NRBR datert 10.9.2017, uten avvik men med anmerking for vedovn i loftetasje ang. avstander til brennbart.

Vedovn i loftetasje har sikkerhetsmangler.

- Større avstand til brennbart materiale må lages.

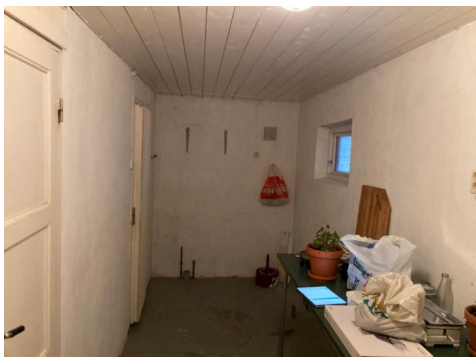
- Det er påvist indikasjoner på noe fuktgjennomtrenging inn i kjellermur.

Kjelleretasje.

- Det påviste fuktnivå gir grunn til å overvåke konstruksjonen jevnlig for å se utvikling over tid, og eventuelt foreta tiltak for å unngå fuktskader.

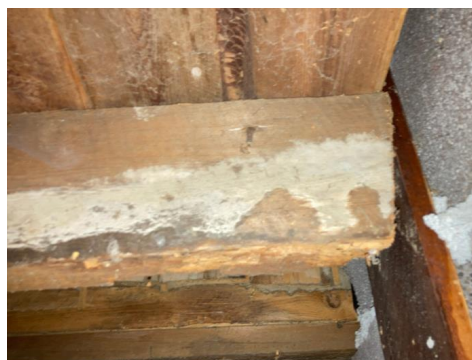
Råteskadet bjelke.

Skadet bjelke bør skiftes.

Det anbefales at krypkjeller blir utbedret i forbindelse med isolering av bjelkelag.

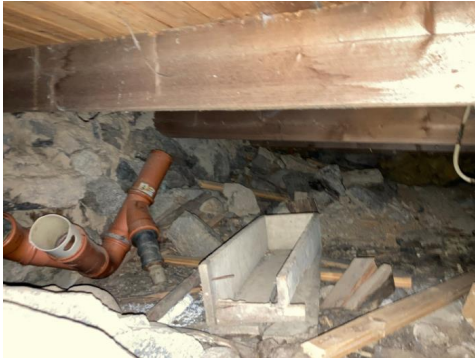
- Det er begrenset tilgang til hele krypkjelleren.
- Det er manglende fuktsperre på bakken.

Bygningsavfall på grunn.

- Fuktsperre på bakken bør etableres.
- Ut ifra visuelle observasjoner fra de besiktigede områdene, gir det grunnlag for å forsøke å foreta grundigere undersøkelser i de mindre tilgjengelige områdene. Det kan ikke utelukkes skader i disse områdene.

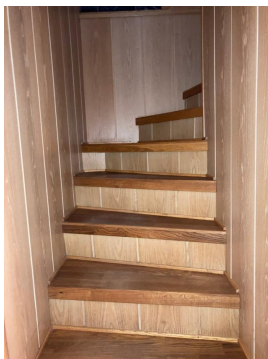
Trapp mellom 1.etasje og kjelleretasje uten håndløpere.

Håndløper til kjellertrapp må monteres.

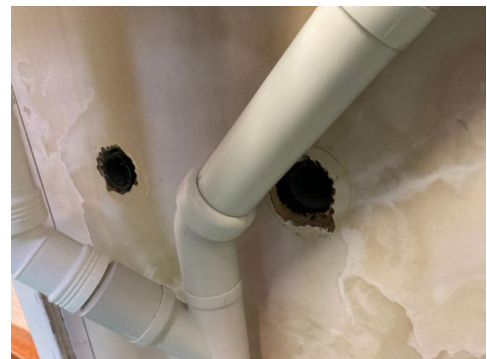
Vaskerommet har baderomsplater på vegger og takessplater i himling. Gulvet har belegget med sokkel, fall fra yttervegg mot sluk og dør ca. 1:100, motfall fra dør til sluk. Plastsluk er plassert ved dør under utslagsvask uten synlig membran. Sanitærutstyr og innredning består av utslagsvask med avløp til sluk, opplegg for vaskemaskin, frittstående toalett. Naturlig avtrekk med ventil i himling og vegg, tilluft ved dør. Ved bruk av fuktindikator ble det registrert normale verdier på utsatte steder.

Gjennomføringer i vegg er ikke tettet.

- Våtrommet må totalrenoveres. Alle forhold med tettesjikt, våtsone, sluk m.m. må dokumenteres.

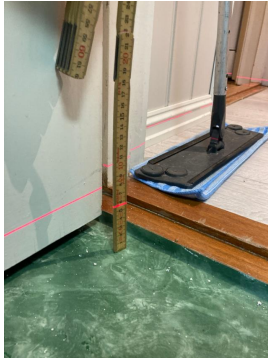
Motfall fra dør.

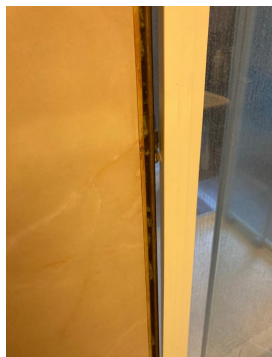
- Våtrommet må oppgraderes for å tåle normal bruk etter dagens krav.
- I tillegg til alder på tettesjikt er det registrert sprekker i betydelig antall gulvfliser, bom i flere fliser, baderomsplater er ikke forseglet eller brukt bunnskinne, løse hjørnebeslag på veggplater, gjennomføring under servant i våtsone er ikke tett, kun naturlig avtrekk.

Løse hjørnelister.

Dusjing i kabinett må opprettholdes til badet er renoveret.

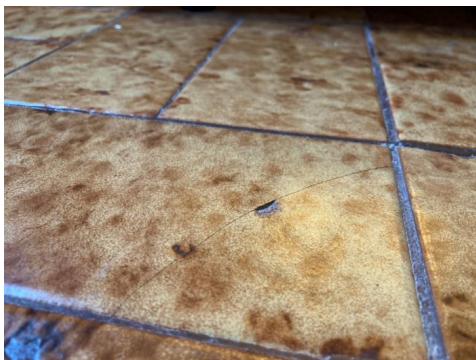
Sprekker i fliser.

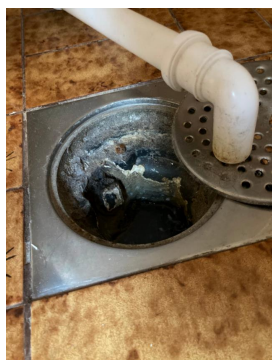
Sluk uten synlig membran.

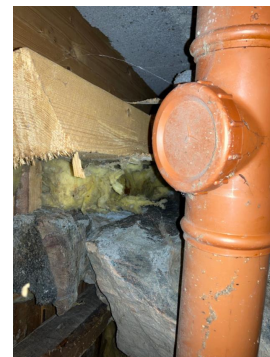
Stakeluke i kjeller.

Det bør undersøkes nærmere om det er lufting fra avløp, hvis ikke bør dette etableres.

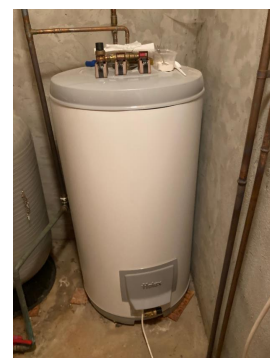
Varmtvannstank.

- Det bør etableres tilfredsstillende el-tilkobling etter gjeldende forskrift.

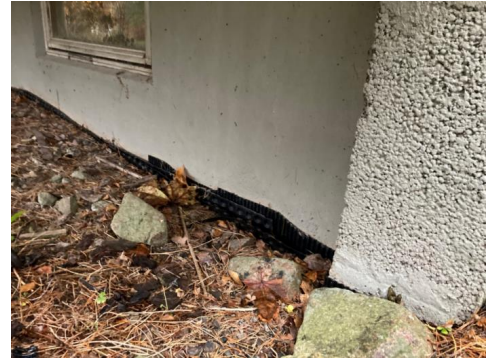
Synlig fuktsikring mot sør.

- Det må foretas utskiftning av drenering/tettesjikt.
