Gamle Setskogvei 576, 1954 SETSKOG

**Et herlig småbruk beliggende i
naturskjønne omgivelser.
Våningshus, uthus/verksted,
garasje/kontor og stabbur.**

Befaringsdato: 08.11.2022 Rapportdato: 16.09.2024 Oppdragsnr.: 13998-1170 Referansenummer: NC1669

Autorisert foretak: Fagersand AS Sertifisert Takstingeniør: Henning Fagersand Vår ref:

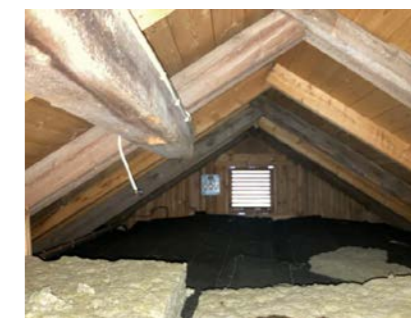
- Det er registrert symptom på aktivitet fra skadedyr

Møneloft.

- Det må foretas tiltak for å lukke avviket.

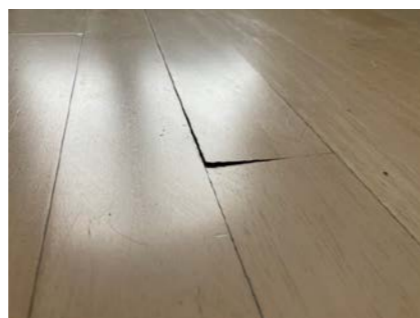
Laminatgulv har skader.

Det bør påregnes at enkelte overflater blir skiftet eller utbedres. Det er også noe behov for modernisering.

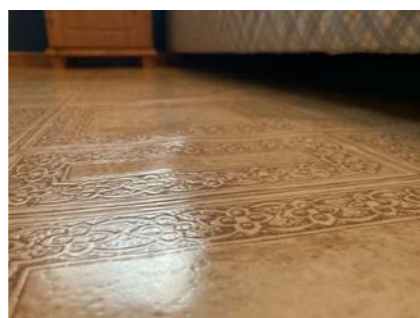
Belegg har sluppet fra underlaget.

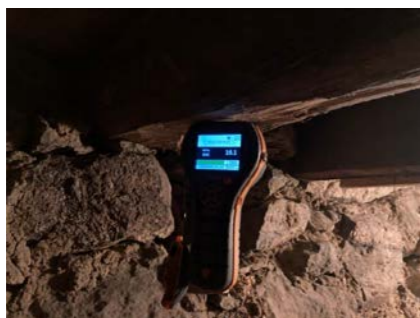
Det ble ikke målt skadelig fukt i treverk.

Kjellerrom bør overvåkes jevnlig for fukt og eventuelt iverksette tiltak for avfukting.

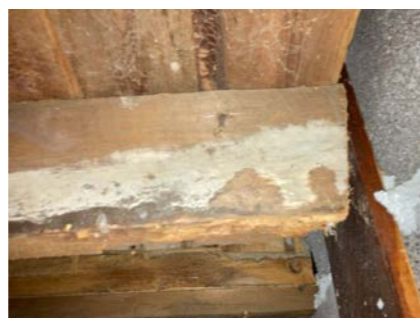
Vurdering av avvik: Det er manglende fuktsperre på bakken. Det er begrenset tilgang til hele krypkjelleren. Det er registrert en bjelke med råte i nedkant. Eldre bygningsdeler/avfall ligger igjen på grunn. Det er ikke observert ventiler, dette kan likevel være ivaretatt med åpninger mellom naturstein.

Råteskadet bjelke.

Tiltak: Fuktsperre på bakken bør etableres. Ut ifra visuelle observasjoner fra de besiktigede områdene, gir det grunnlag for å forsøke å foreta grundigere undersøkelser i de mindre tilgjengelige områdene. Det kan ikke utelukkes skader i disse områdene.

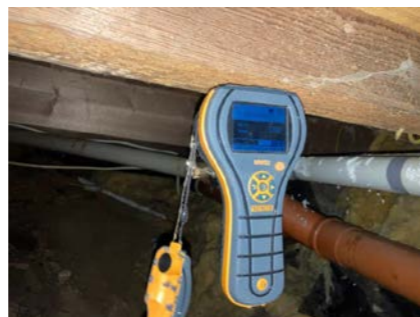
Ved bruk av fuktindikator ble det målt normale verdier i tilgjengelig trevirke.

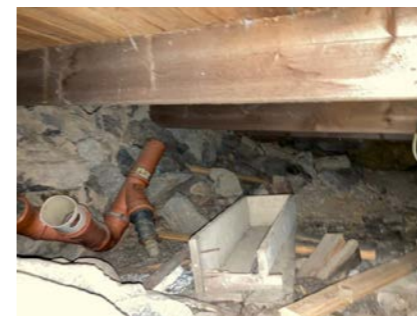
Bygningsavfall på grunn.

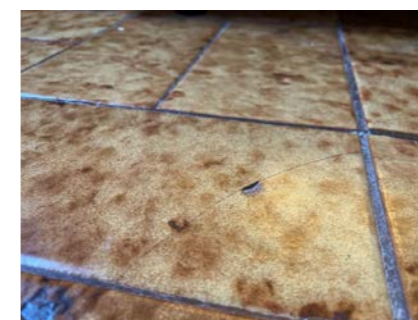
å tåle normal bruk etter dagens krav. I tillegg til alder på tettesjikt er det registrert sprekker i betydelig antall gulvfliser, bom i flere fliser, baderomsplater er ikke forseglest eller brukt bunnskinne, løse hjørnebeslag på veggplater, gjennomføring under servant i våtsone er ikke tett, kun naturlig avtrekk. Tiltak: Våtrommet må totalrenoveres. Alle forhold med tettesjikt, våtsone, sluk m.m. må dokumenteres. Dusjing i kabinett må opprettholdes til badet er renoveret.

Sprekker i fliser.
