# Tilstandsrapport

Boligbygg med flere boenheter

Herman Wildenveys gate 22C , 3292 STAVERN

Befaringsdato: 20.04.2026

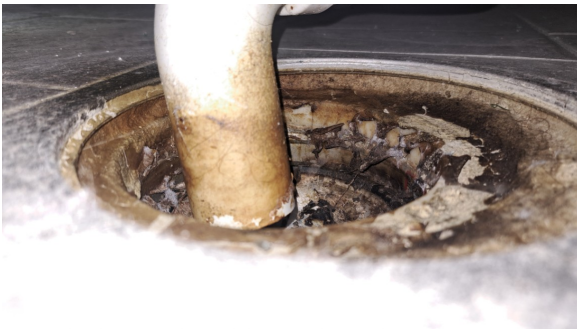
Plastsluk under dusjkabinett med smøremembran/mansjett under klemring.

Sluk under kabinett
