Kleppevarden 22 A 4350 KLEPPE

Tilstandsrapport Eierskifte

Boligtype: Horisontaldelt tomannsbolig

Byggeår: 1993

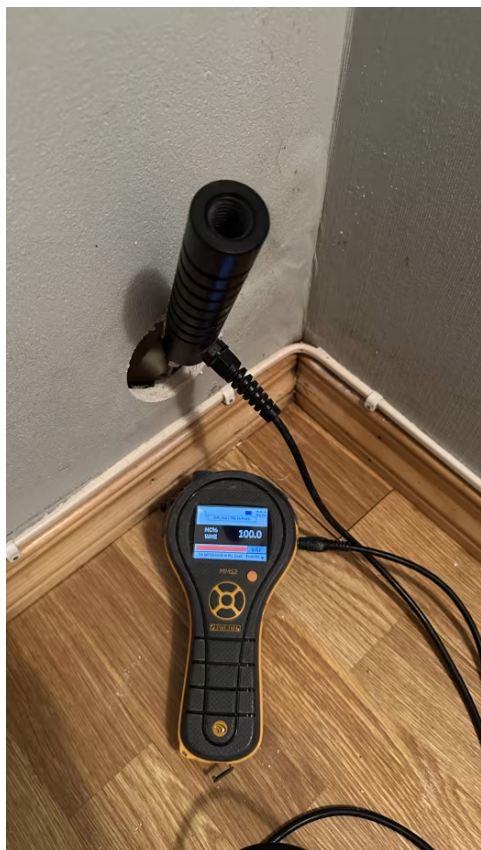
6.1 Rom under terreng

Ved fuktmåling av toppdekke, og i treverk i forbindelse med hulltaking, måles det fuktinnhold over faregrensen og skader i påforet vegg i bodrom.

Registrert fukt i påforet yttervegg på befaringsdagen antas å skyldes overflatevann og manglende klemlist på platon.

Utbedre følgeskader i bod.
