# Tilstandsrapport

Leilighet

Parkveien 1 A, 1940 BJØRKELANGEN

Befaringsdato: 15.09.2025

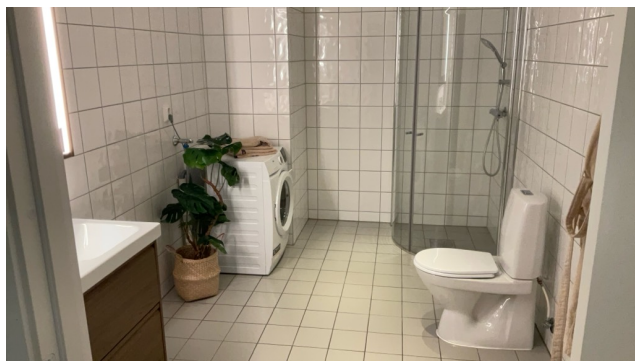
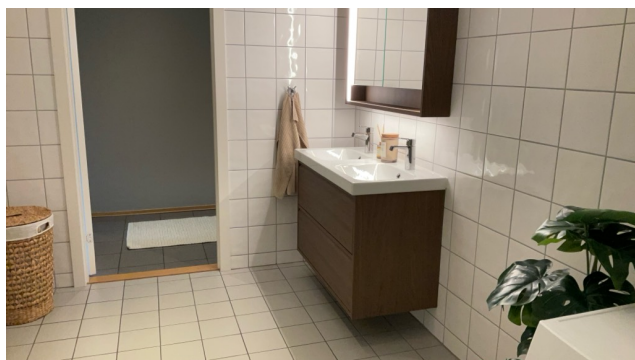
### 1. ETASJE > BAD/WC/VASKEROM

- Det er mulighet for at det kan forekomme vannlekkasje på våtrommet hvor vann ikke vil gå til sluk.
- Det er påvist at høydeforskjell fra topp slukrist til gulv/synlig topp membran ved dørterskel er mindre enn 25 mm.
- Det er påvist sprekker i fliser.

Det er sprekk i 1 gulvflis ved døren.

- Eventuelt lekkasjevann fra utstyr utenfor dusjsone vil ikke ha en naturlig vei til sluket. Dette kan føre til at vann samler seg på gulvet og potensielt renner ut av rommet eller trenger inn i konstruksjonen.
- Det bør etableres avrenning inn til sluk for hele våtrommet.

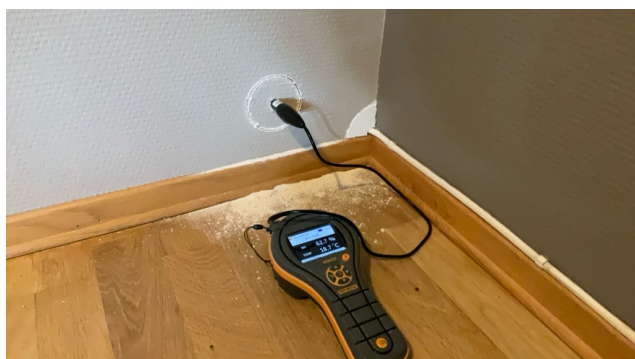
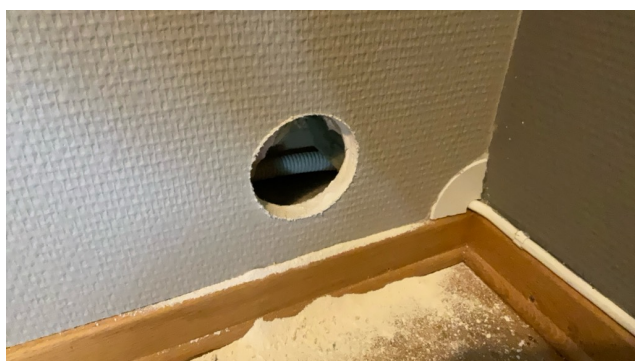
Hulltaking er foretatt uten å påvise unormale forhold.  
Hulltaking ble foretatt i vegg fra stue mot dusjnise bad.  
Det ble målt relativ luftfuktighet i vegg og det ble gjort visuell inspeksjon.  
Det ble ved målinger og visuell inspeksjon ikke påvist tegn på fuktskader.

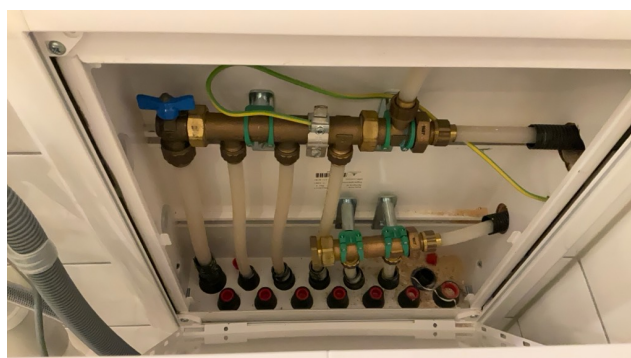
Det er utette rørgjennomføringer i skapet og ved eventuell lekkasje på røranlegget kan det trenge vann inn i vegg som igjen kan føre til skader.

Bør utbedres.

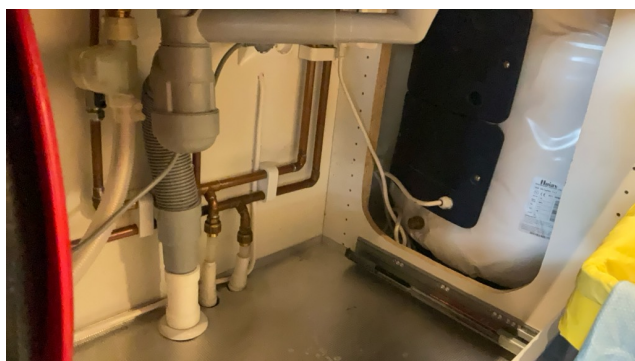
Iht. dagens forskrift skal det være lekkasjevarsler og automatisk vannstoppesystem i kjøkkenbenk.

- Det bør etableres tilfredsstillende avrenning eller lekkasjesikring ved varmtvannstank.
- Det bør etableres tilfredsstillende el-tilkobling etter gjeldende forskrift.
