# Havnegata 11 4306 SANDNES

## Tilstandsrapport Eierskifte

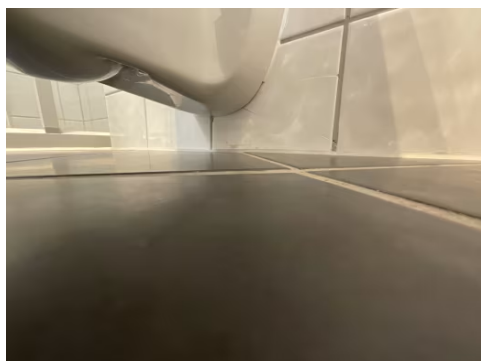
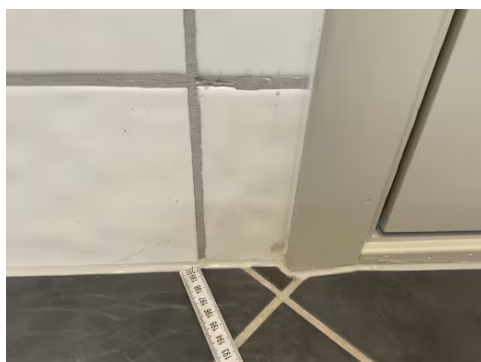
**Oppsummering av overflater****TG-2**

Fallforhold til sluk, og høydeforskjell mellom topp sluk og topp membran ved dør, er tilfredsstillende. Ca 15 mm fall fra gulv ved dør til topp slukrist sluk, ca. 20 mm, synlig oppbrett av tetsjikt mot terskel. Det finnes 2 sluker i gulvet.

- Det registreres mindre "bom" i gulvflis i dusj (mangelfull heft mot underlag).
- Riss/sprekker i nedre flis på vegg under veggghengt toalett, og sprukket flis på vegg ved siden av (venstre) side dørterskel.

Påpekte forhold må vurderes oppgradert.  
TG.3\_Estimert kostnad for tiltak med utskiftning av fliser som er sprukket (3 stk.) er ca. kr.20. 000,-  
Dusjkabinett kan anbefales for å redusere bruksbelastning av overflatevann.
