# Tilstandsrapport

Boligbygg med flere boenheter

Wergelands vei 23, 3613 KONGSBERG

Befaringsdato: 28.10.2024

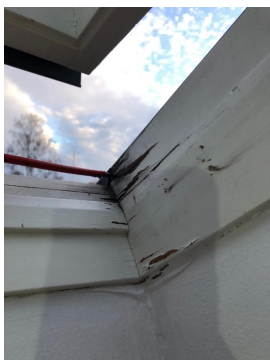
- Det er påvist tegn på innvendig kondensering av enkelte vindusglass.
- Det er påvist vinduer med fukt/råteskader.
- Karmene i vinduer er slitte og det er sprekker i trevirket.

Det er noe sprekker og avskalling av maling innvendig på vinduene.  
Takvinduet i stuen har råteskader.

Bilde av takvindu med råteskade

- Vinduer med råteskader må erstattes med nye.
- Det må påregnes noe vedlikehold og at enkelte vinduer må skiftes ut.

For å redusere kondensering på vindusglasset må luftespalte/ventil i vinduene være oppe.

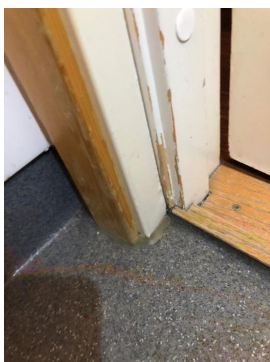
Bilde av foring

- Lokal utbedring må påregnes.

Dørblad og foringer til badet bør skiftes/utbedres.

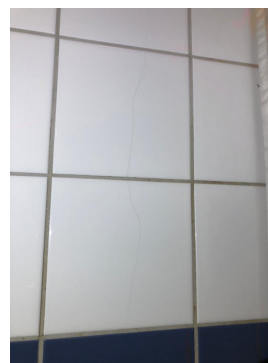
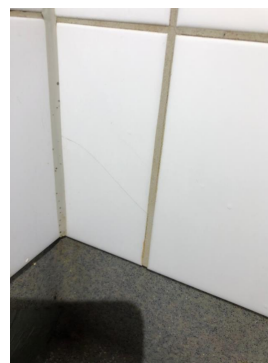
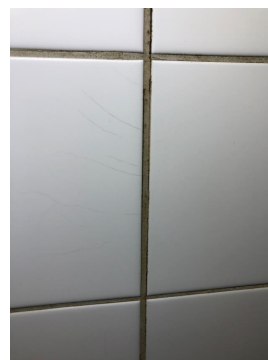
- Det er påvist at flisfuger har riss/sprekker.
- Det er påvist sprekker i fliser.

Det er sprekker i veggflis i dusjhjørnet, samt noen sprekker/riss i flisfugene.

Det ble ikke påvist indikasjon på fukt ved fuktsøk.

Bilde av sprekk/riss i veggflis

Bilde av sprekk/riss i veggflis og flisfuge

- Andre tiltak:
- Slike riss/sprekker kan indikere bakenforliggende fuktskader, og konstruksjonen bør observeres jevnlig for å vurdere utvikling.

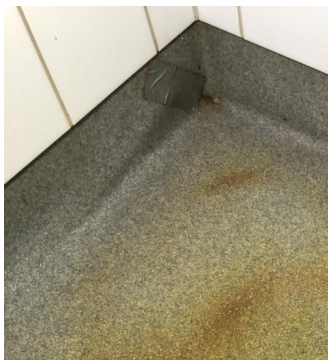
- Det er påvist at gulvoverflaten har sprekker.

Ytterligere undersøkelse anbefales vedrørende tape på gulvbelegg. Eventuelle svekkelser i belegget kan øke risikoen for at fukt kan komme inn i konstruksjonen.

Bilde av tapet gulvbelegg

Det anbefales ytterligere undersøkelse av termostat og varmekabel. Belegget må skiftes for å lukke avviket.

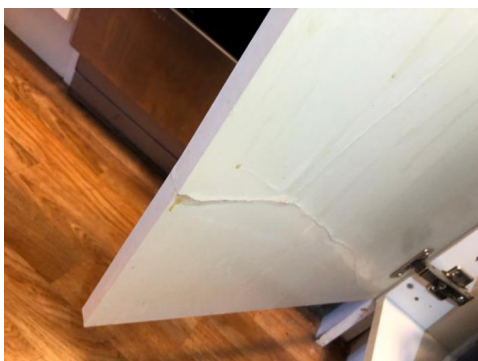
- Det er påvist skader på overflater/kjøkkeninnredning utover normal slitasjegrad.

En skapdør er skadet.

Bilde av skapdør

Det må påregnes lokal utbedring/utskiftning på kjøkkeninnredningen. For å lukke avviket med må flisene festes og fuges på nytt.

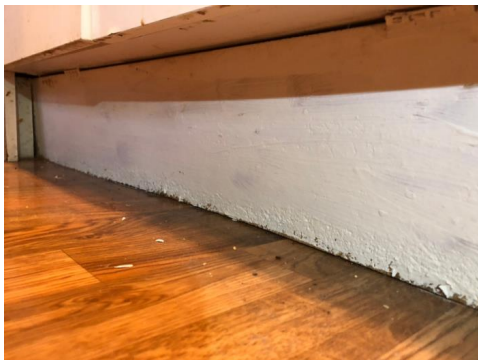
Bilde av sokkel

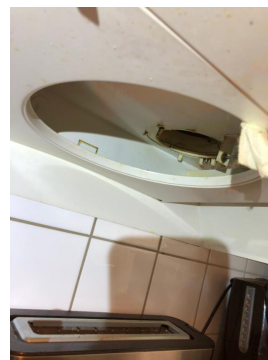
Bilde av ventilator

For å lukke avviket må spjeld monteres, og filter og filterholder utbedres.

Eventuelt skifte ventilator.
