# Tilstandsrapport

3-roms andelsleilighet i 1. etasje i firemannsbolig.

Marcus Thranes gate 23, 8624 MO I RANA

Befaringsdato: 11.07.2025

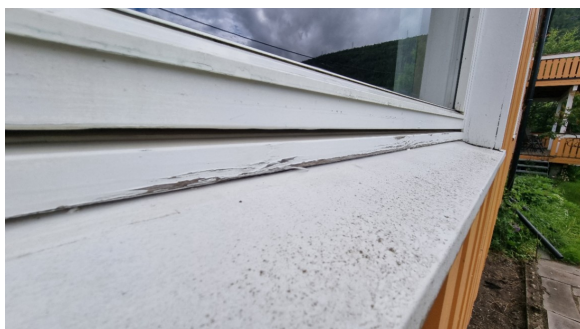
Værslitt.

Overflatebehandling av værslitte vinduer bør påregnes.

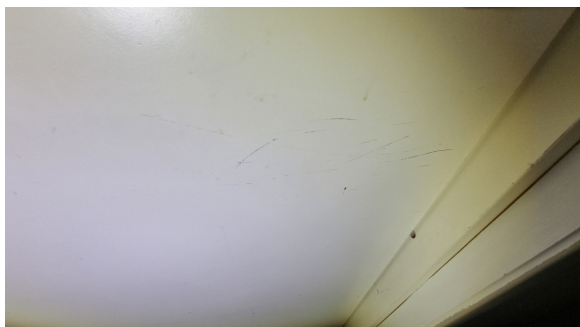
Avviket er kosmetisk og har ikke noe betydning for bruksfunksjonen.

Inngangsdør har noe overflateslitasje.

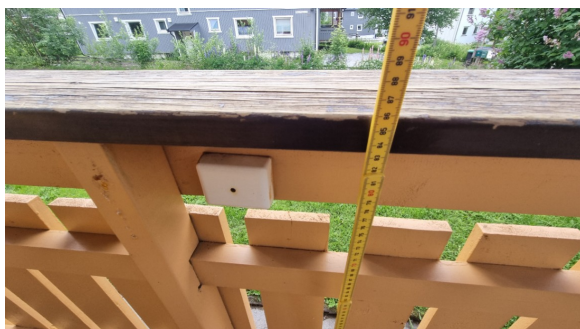
- Det er ikke krav om utbedring av rekkverkshøyde opp til dagens forskriftskrav.

Rekkverket er for lavt i forhold til dagens krav til rekkverkshøyder (100 cm).

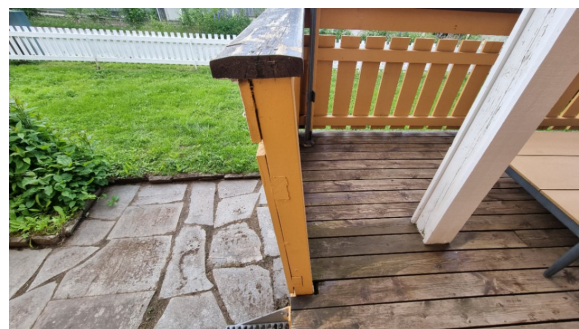
Deler av rekkverket har registrerbare skjevheter og viser tegn til svikt ved berøring.

Utbedring av deler av rekkverket med skjevhet bør påregnes.

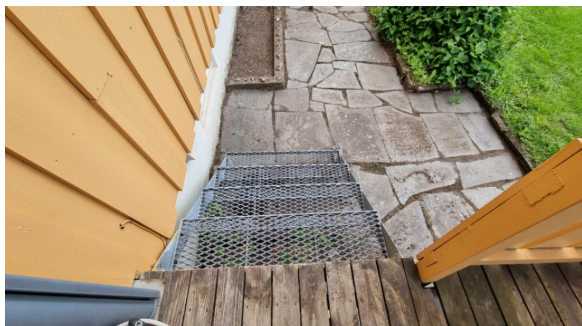
Alle trapper med en høydeforskjell på mer enn 0,5 meter skal ha sikker avgrensning i form av rekkverk e.l.

- Rekkverk må monteres for å lukke avviket.

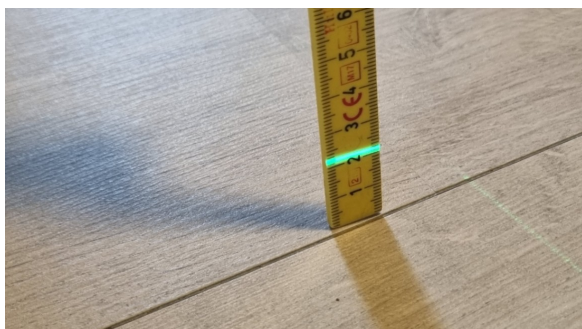
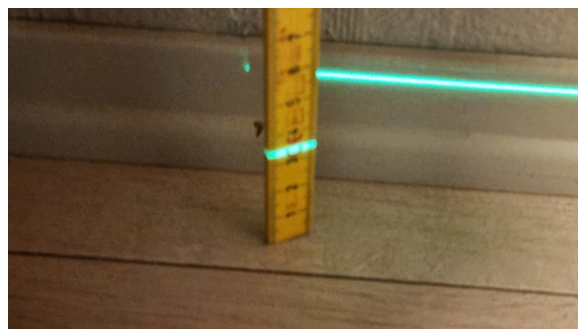
- Det er målt høydeforskjell på mellom 15-30 mm gjennom hele rommet. Tilstandsgrad 2 gis med bakgrunn i standardens krav til godkjente måleavvik.
- Målt høydeforskjell på mellom 10 - 20 mm innenfor en lengde på 2 meter. Tilstandsgrad 2 gis med bakgrunn i standardens krav til godkjente måleavvik.

Kontroll av planavvik.

- For å få tilstandsgrad 0 eller 1 må høydeforskjeller rettes opp. Det vil imidlertid sjelden være økonomisk rasjonelt som et enkeltstående tiltak i en bolig som dette. Dersom boligen en gang skal renoveres, kan man vurdere slike tiltak.

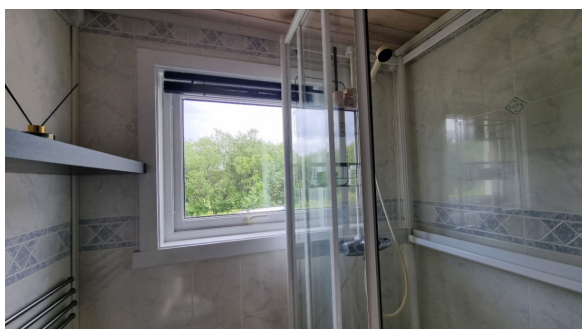
Det er vindu i våtsonen.

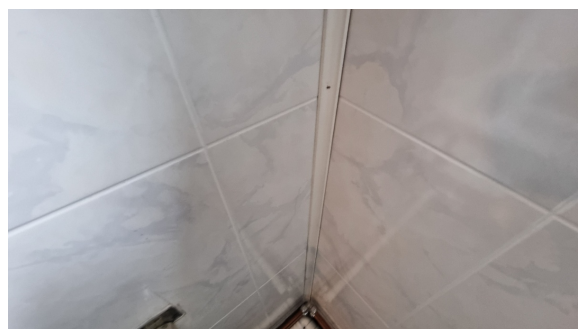
Det er benyttet listverk av tre i innvendige hjørner mellom baderomsplater. Treverk er et fuktømfintlig materiale og er generelt ikke egnet i våtsoner på bad, da det har begrenset bestandighet mot fuktpåvirkning over tid.

Det ble ikke registrert synlige skader eller fuktpåvirkning ved befaringstidspunktet, men løsningen fraviker anbefalte løsninger for våtrom.

Innvendig hjørnelist av tre.

Ingen tiltak anses som nødvendige basert på dagens bruk med dusjkabinett og fravær av fuktbelastning på overflatene.. Det anbefales likevel jevnlig tilsyn og vedlikehold for å avdekke eventuell fuktpåvirkning over tid.

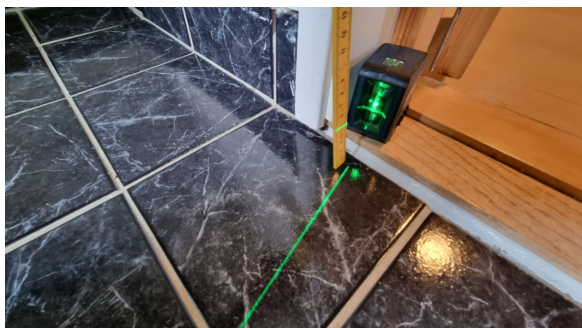
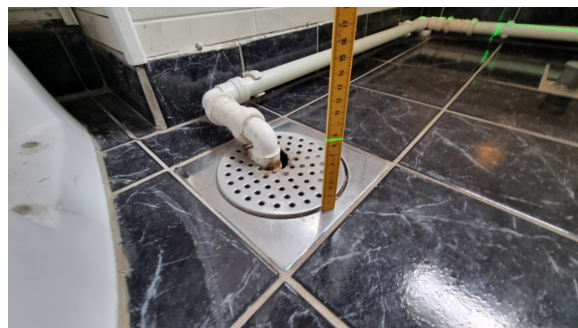
Det bemerkes at det er benyttet tørrfuger i overgang gulv/vegg, på generelt grunnlag anbefales det elastisk fug her (for å hindre sprekker/utettheter).

Kontroll av fall.

Det bør etableres elastisk fug.

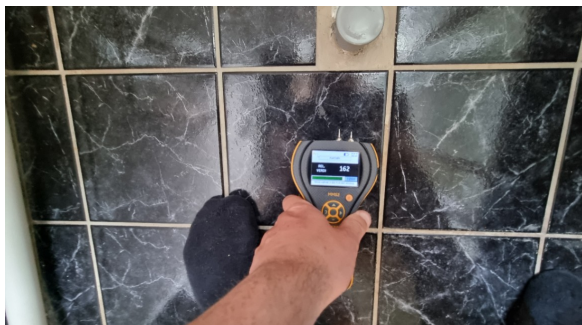
Det ble fuktmålt ved befaring, ingen unormale fuktverdier ble registrert.

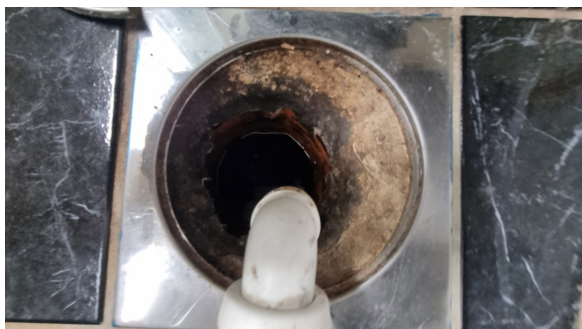
- Uten tilfredsstillende klemring er det vanskelig å sikre en vanntett overgang mellom smøremembranen og sluket. Dette øker risikoen for at vann kan sive ned langs sidene av sluket og forårsake fuktskader i gulvkonstruksjonen og omkringliggende område.
- Sluket må sjekkes og rengjøres jevnlig.

Kontroll av sluk.

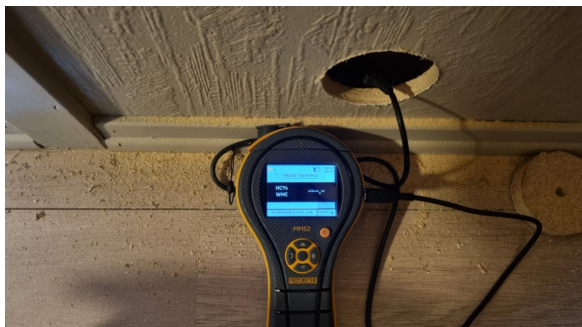
Hulltaking er foretatt uten å påvise unormale forhold.

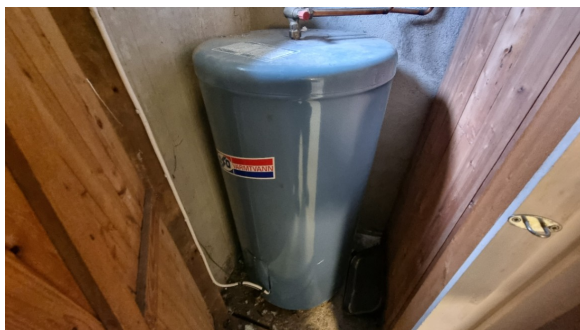
Varmtvannsbereder fra 1985.

Utskiftning av varmtvannsbereder må påregnes på sikt, tidspunktet for dette er umulig å si.
