# Tilstandsrapport

📍 Herslebs gate 7 A, 0561 OSLO

# gnr. 229, bnr. 32, snr. 11

Rapportdato: 15.10.2025

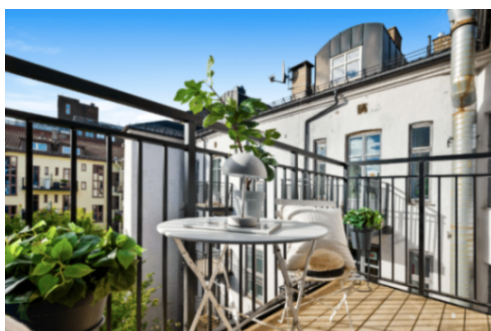
## **Balkonger**

Åpen balkong på ca. 3,8m<sup>2</sup>. med adkomst fra soverom. Balkongen i stålkonstruksjoner med tretremmer. Balkongen er nylig oppført i regi av boligselskapet.
