Tilstandsrapport

Våningshus

Nesveien 189, 1960 LØKEN

Oppdragsnr.: 13998-1389

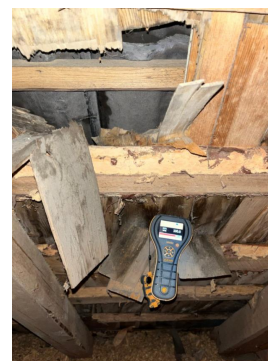
Undertak av "stikketak" har skader flere steder og er ikke tett. Det er påvist høy fuktighet i undertak og delvis råte. Noe mose på tak.

I om undertaket ikke er tett vil det kunne oppstå fuktskader ved inndrev av nedbør og også utsatt hvis takstein får skader.

Eldre undertak har skader og høy fuktighet.

Det må skiftes taktekkning inkludert undertak, grunnet manglende eller skadet undertak.

Ved skifte av takstein anbefales montering av snøfangere for å hindre skader etter snø/is nedfall.

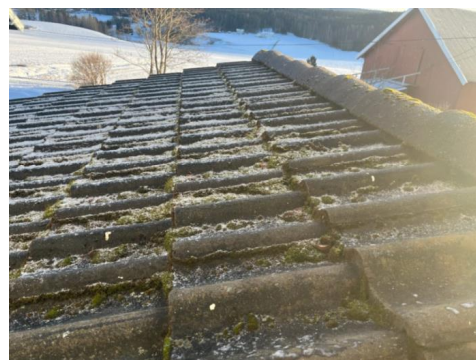
Mose på takstein.

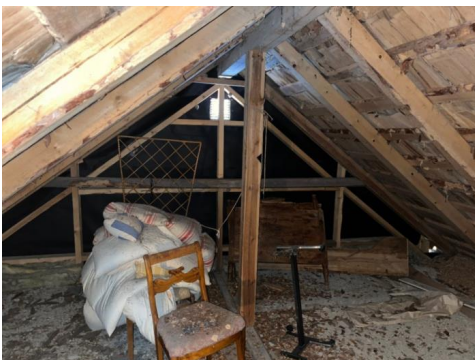
Møneloft med "nyere" gavlvegg.

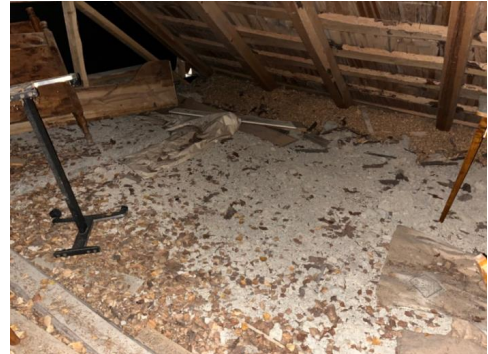
Etasjeskille isolert med bl.a. leire og sagflis.

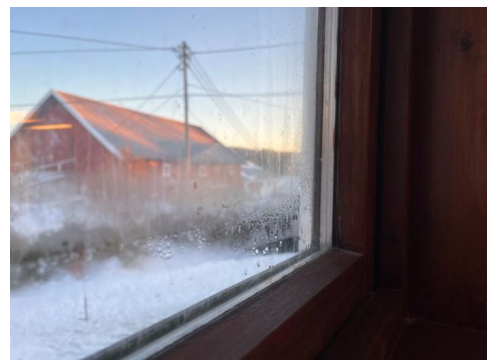
Vindu på bad 1. etasje har punktert glass.

- Vinduer med punkterte/sprukne glass må påregnes skiftes ut, enten hele vinduet eller kun selve glassene.

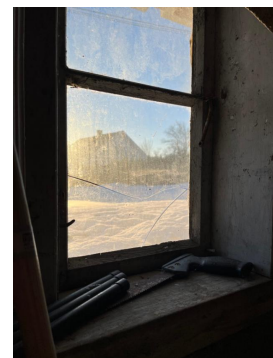
Kjellervindu med sprukket glass.

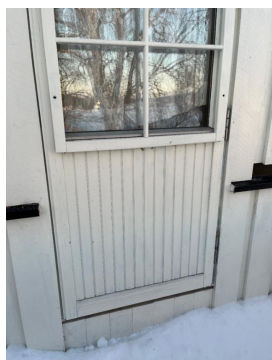
Eldre dører har vær og bruksslitasje, men opprettholder sin funksjon, det anbefales montering av terskelbeslag på terrassedør.

Terrassedør har noe slitasje.

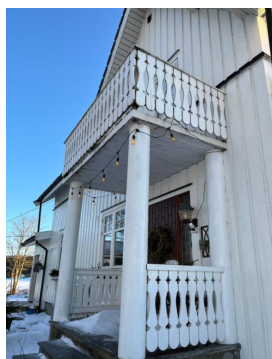
Verandaer.

- Det er ikke krav om utbedring av rekkverkshøyde opp til dagens forskriftskrav.

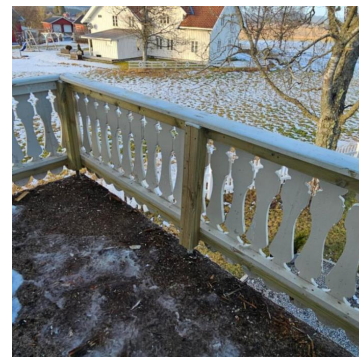
Utbedret veranda. Kundens bilde.

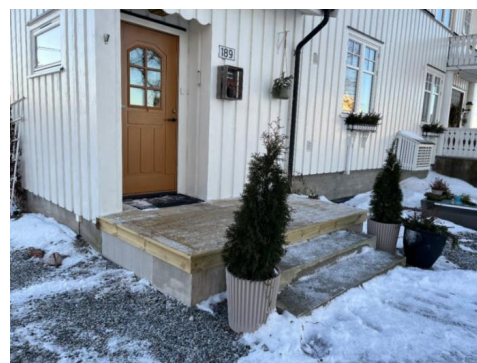
Platting.

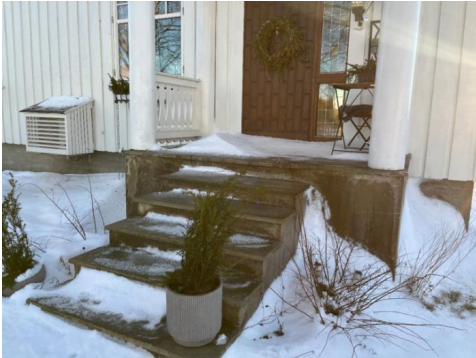
Krav til rekkverk/håndløper er for å hindre fallskader i trapp.

Trapp til veranda.

- Rekkverk må monteres for å lukke avviket.

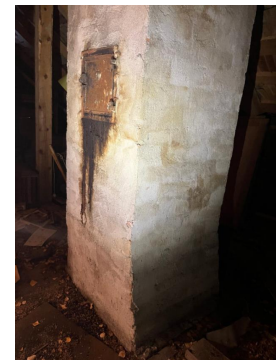
Teglsteinspipe med feieluke på loft og sotluke i kjeller.
Flere vedovner, en etasjeovn i stue er plombert og ikke i bruk, iht. eier.

Feiing kan gjøres fra luke på møneloft.

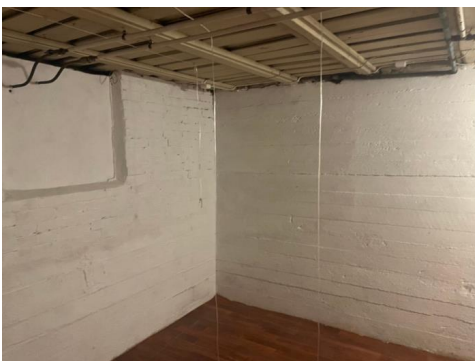
Kjellerrom under kjøkken med gjenmurt vindu.

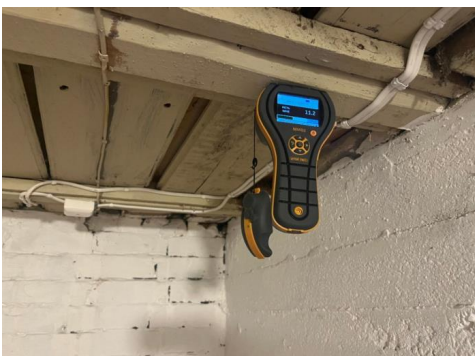
Fuktmåling i kjeller under kjøkken viste ca. 11 %, som er normalt.

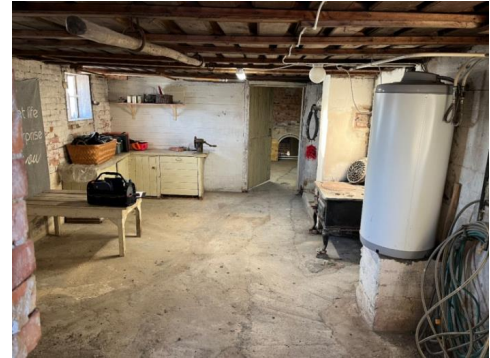
Kjeller med utvendig tilgang.

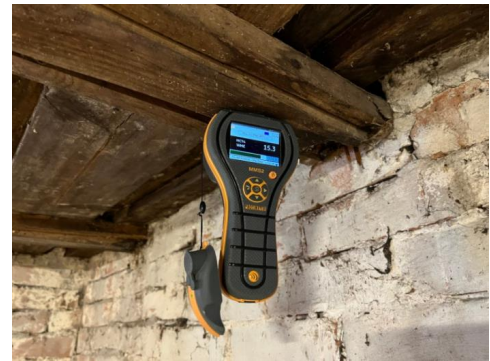
Det ble observert mindre råteskade i to bjelker i kjeller med utvendig tilgang.

Bjelker med råteskader har ikke behov for tiltak, det ble ikke målt ca. 15 % som er normalt, det er vurdert at dette er eldre skader.

Bjelker med eldre råteskade, normal fukt.

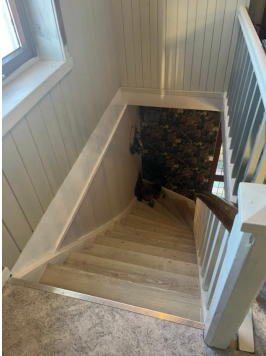
Hovedtrapp til loftetasje.

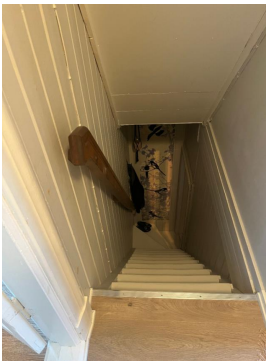
Bi-trapp til loftetasje.

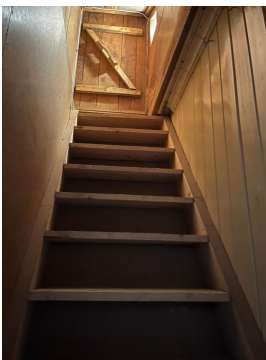
Trapp til møneloft.

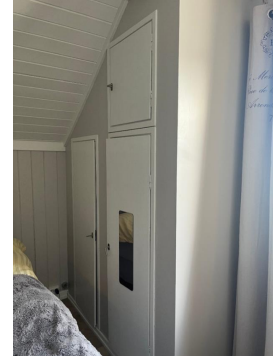
Plassbygget skap på soverom.

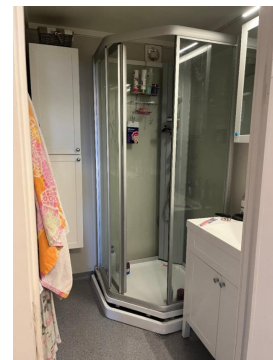
Bad loftetasje.

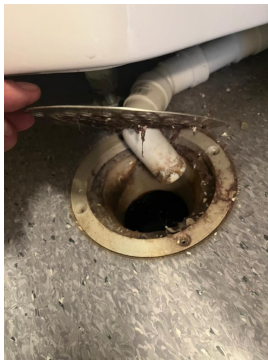
Plastsluk med klemt belegg, som tettesjikt på gulv.
Tettesjikt på vegger er malte plater, forutsatt at det er benyttet våtromsmaling, da det ikke er fremvist dokumentasjon bør det opprettholdes dusjing i kabinett.
Tettesjikt fra 2014.

Sluk.

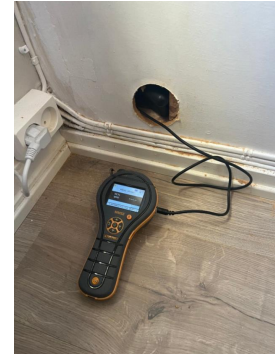
Hulltaking er foretatt i soverom mot bad.
Fuktmåling i trevirke viste normale verdier.

Fuktmåling uten avvik.
Ved målinger under 7,8 % vil displayet ikke vise resultat.

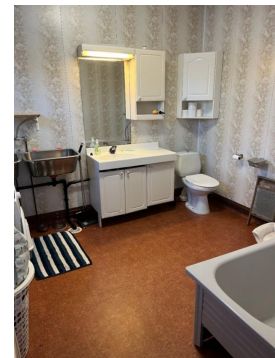
Bad/vaskerom i 1.etasje.

Det bør påregnes reovering av våtrommet grunnet alder, selv om det ikke er observert skader på tettesjiktet.

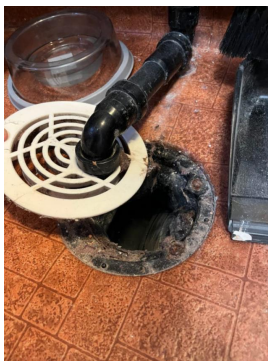
Sluk ved utslagsvask/servant.

Sluk må rengjøres med jevne mellomrom for unngå tette sluk og fuktskader.

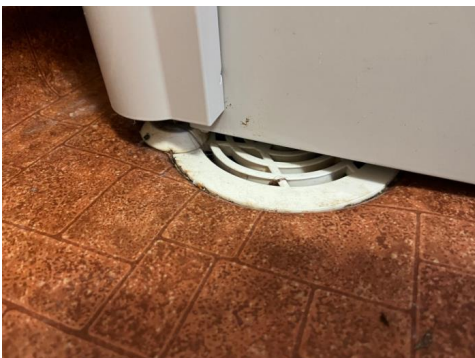
Sluk under badekar.

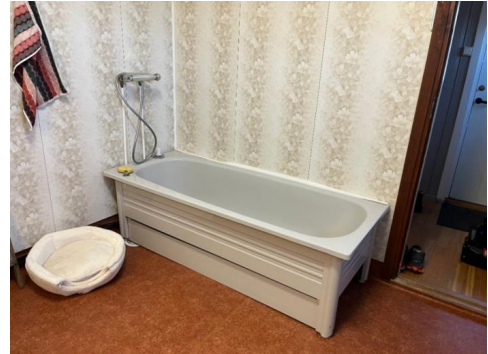
Badekar bør skiftes til kabinett.

Grunnet alder på belegg og baderomsplater bør det ikke dusjes direkte på vegger, da det kan forårsake fuktskader, det anbefales etablering av dusjkabinett til våtrommet blir reoveret.

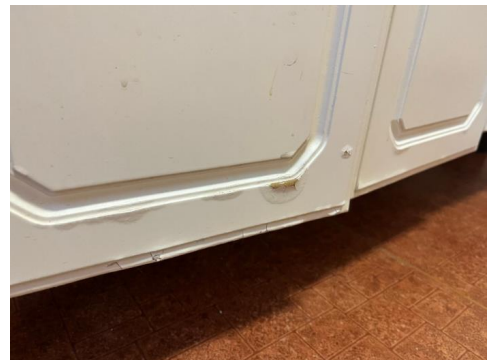
Eldre innredning med svelleskader, krakelering i servant, noe løst toalett.

Fuktskader på skapfronter.

Deler av innredning bør skiftes ved reovering av våtrommet.

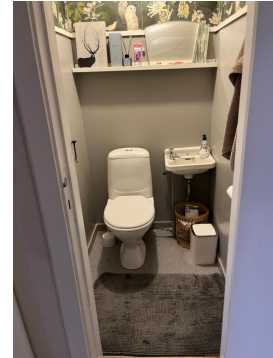
Toalettrom.

- Mekanisk avtrekk bør etableres på toalettrom.

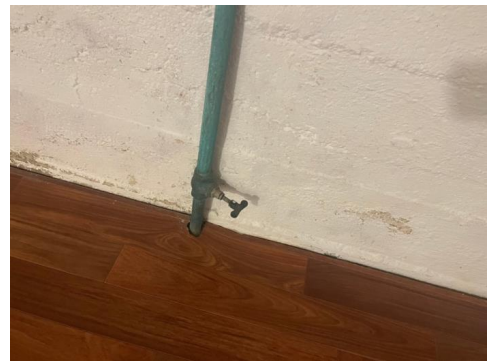
Stoppekran i kjeller.

- Det er ikke behov for utbedringstiltak siden anlegget fungerer i dag, men ut ifra alder kan skader plutselig oppstå på eldre anlegg.

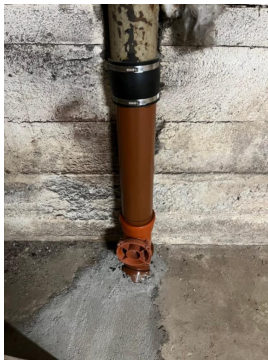
Har du ikke lufting vil du kunne oppleve at dette vakuumet gjør at vannlåser i sluk eller servant suges tomme når du trekker ned i toalettet, det kan også forårsake oppsamling av farlige gasser i avløpsrørene.

Avløpsrør av plast og støpejern med stakeluke.

- Det må gjøres nærmere undersøkelser.
- Det er ikke behov for utbedringstiltak siden anlegget fungerer i dag, men ut ifra alder kan skader plutselig oppstå på eldre anlegg.

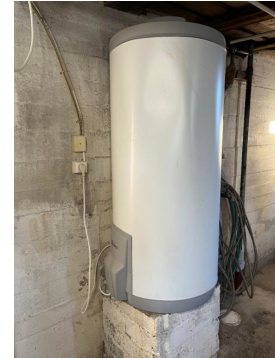
Årsaken til direkte el-tilkobling er å unngå risiko for varmegang og brann.

Varmt vannsbereder.

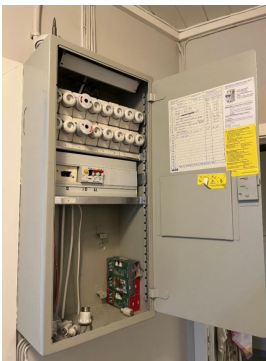
El-skap.

Kostnadsestimatet i denne rapporten er kun estimert ut fra hva en el-kontroll kan koste. for utbedring av eventuelle avvik og oppgraderinger vil det tilkomme ytterligere kostnader.

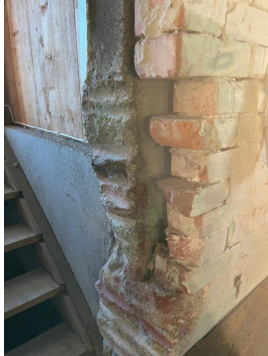
Støpt grunnmur delvis forblendet innvendig kjeller med teglstein og støpt plate på mark.

Støpt grunnmur forblendet med teglstein.
