Tilstandsrapport

Enebolig

Leitesvingen 57, 4322 SANDNES

Rapportdato: 20.09.2024

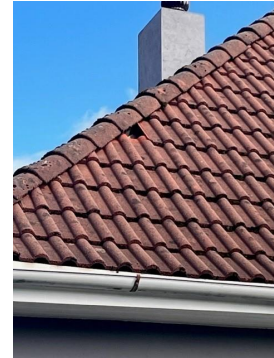
- Mer enn halvparten av forventet brukstid er passert på taktekkingen.
- Det er påvist andre avvik:

Manglende takstein.

Det må regnes med utbedring/supplering av manglende takstein og utett overgang mellom tak opplett og hovedtak.
Overvåk tilstanden jevnlig. For å få tilstandsgrad 0 eller 1 må tekkingen skiftes ut, men tidspunktet for når dette er nødvendig er vanskelig å si noe om.

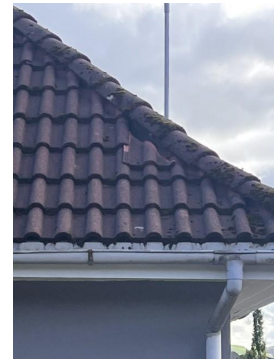
Takstein løsner.

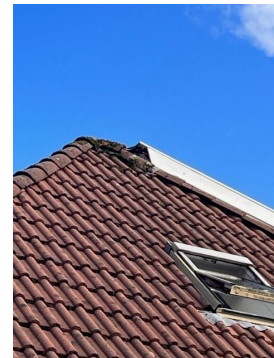
Utett overgang mellom takopplett og hovedtak.

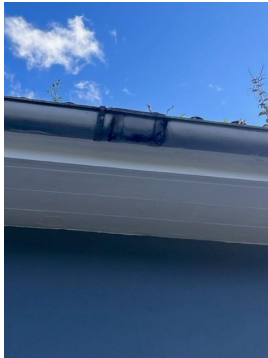
Rennekroker og rørklammer til taknedløp har rustskader.

Lekkasje i renneskjøter.

Lokale utbedringer av lekkasje punkter på renner må regnes med. Overvåk tilstanden jevnlig. For å få tilstandsgrad 0 eller 1 må beslag/renner/nedløp skiftes ut, men tidspunktet for når dette er nødvendig er vanskelig å si noe om.

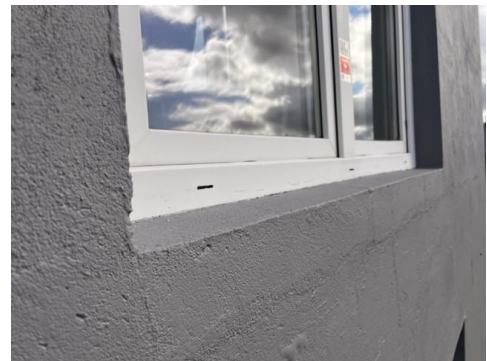
Manglende beslag under vindu.

Utskiftninger av vinduer/rammer eller glass må regnes med på kort sikt. Korrigering/supplering av beslag under vinduer må regnes med.

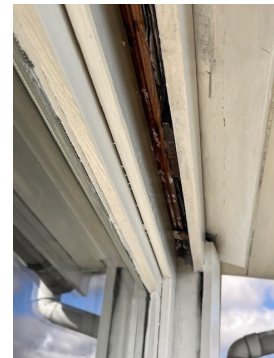
Utett over vindu i 2 etg.

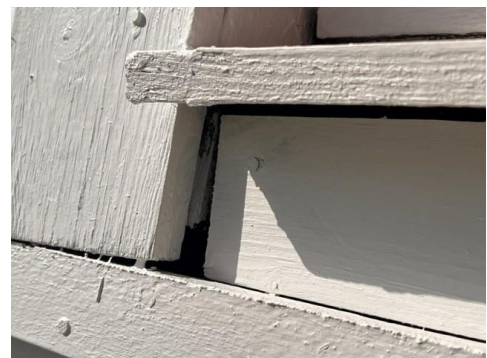
Ikke fagmessige utført under vindu i 2 etg. og med risiko for inndrev av vann.

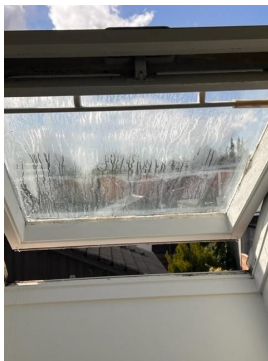
- Det er påvist noen glassruter som er punktert eller sprukne.
- Det er påvist vinduer med fukt/råteskader.

Punktert glass og råteskade i karm.

- Vinduer med råteskader må erstattes med nye.
- Vinduer med punkterte/sprukne glass må påregnes skiftes ut, enten hele vinduet eller kun selve glassene.

Vinduer må regnes med å skiftes innen kort tid.

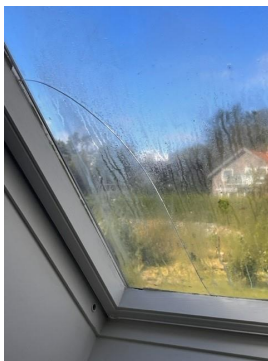
Punktert glass og sprekk i takvindu.

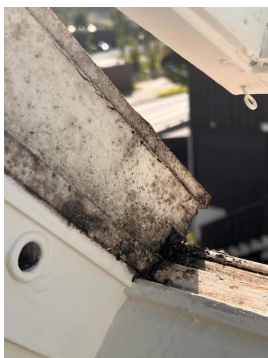
Råteskade i karm.

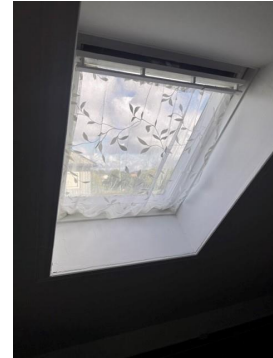
Takvindu i bad lar seg ikke åpne og er utett/råteskadet

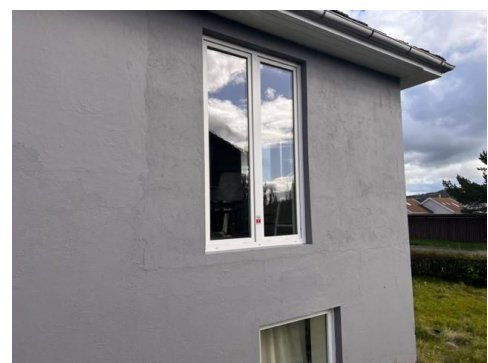
Balkongdør uten sikring mot terreng.

Med tanke på dørenes faktiske alder må jevnlig vedlikehold regnes med og utskiftninger foretas på kort sikt. (Hovedinngangsdør og kjellerdør). Balkongdører i pvc (plast) må det regnes med å montere beslag under terskel for å lede vann bort fra dør og konstruksjon.

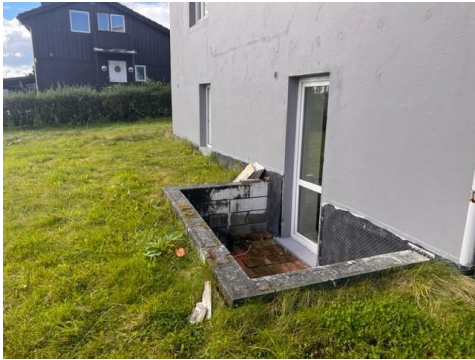
Rekkverk mangler på murvange/lysgrav foran terrasse dør.

- Rekkverk må monteres for å lukke avviket.

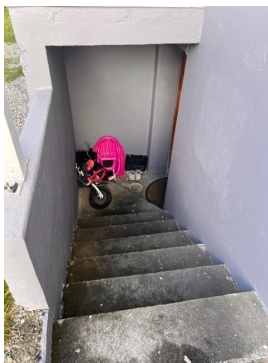
Murvange er for lav og håndløper mangler på vegg i trapp

- Rekkverk må monteres for å lukke avviket.

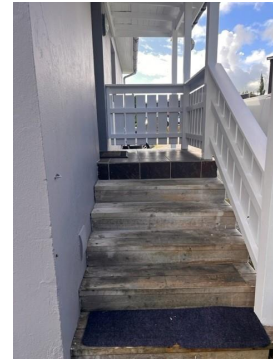
Håndløper mangler på vegg ved hovedinngang.

Rekkverk/håndløper er sentral i forhold til sikkerhetsforanstaltninger mot fallulykker og det anbefales derfor tiltak slik at nødvendig / tilfredsstillende rekkverk/håndløper etableres.

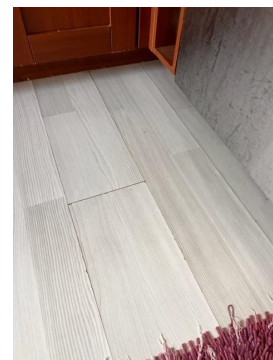
Laminat gulv i utleiedel og i 2 etg. har skader i overflate.

Laminat i kjeller har fuktskader i sammenføyninger.

Det må regnes med utskiftning på sikt av overflater.

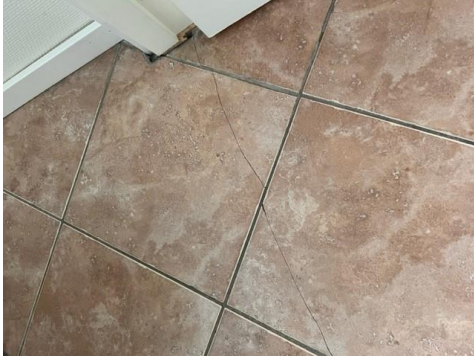
Fliser i gang 1 etg. har sprekker.

Sprekker i gulvfliser 1 etg.

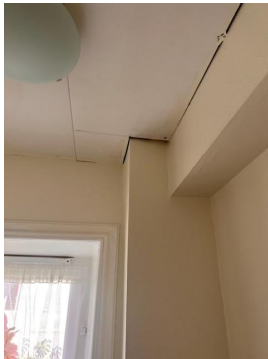
Taklister mangler i toalett 1 etg.

Taklister må regnes med å monteres i toalettrom.

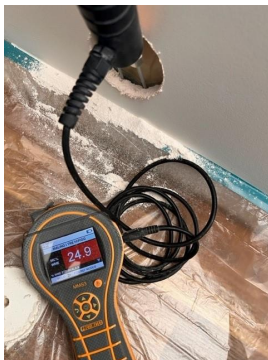
Hulltaking er foretatt og det er påvist avvik i konstruksjonen. Hulltaking er foretatt ved/i største soverom. Fuktkvotemåling (vekt%) i konstruksjonen ble målt til 24,9.

Måling med pigger i treverk avga et resultat med 24,9 vekt %, som er å anse som høyt fuktinnhold for trevirke.

Den påviste høye fuktigheten i trevirke gir grunn til tiltak.

Fuktmåling i påforet vegg mot grunnmur som ligger mot terreng.

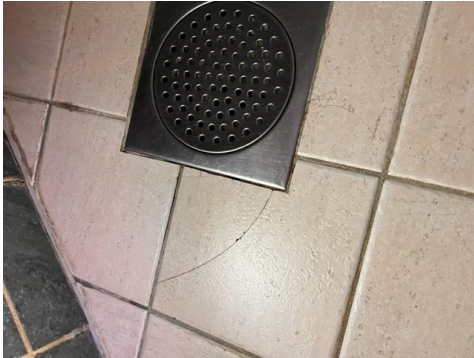
Gulvflis rundt sluk har sprekke.

Brest i gulvflis utleiedel.

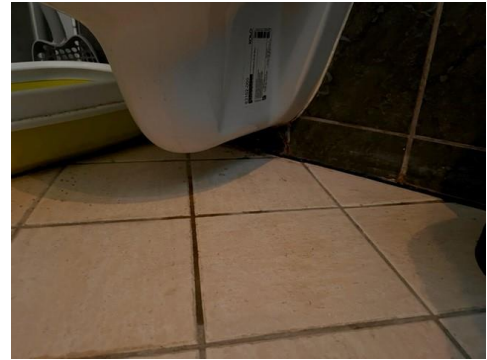
- Det er ikke påvist tilfredsstillende løsning for å synliggjøre lekkasje fra innebygget sisterner.

Lekkasje varsler mangler under vegghengt toalett.

Innhent dokumentasjon om mulig på toalett, da disse kan ha forskjellige løsninger for lekkasje varsling.

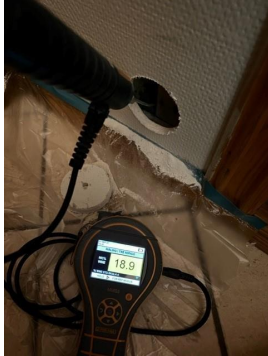
Hulltaking er foretatt og det er påvist avvik i hulltakingen. Hulltaking er foretatt ved/i gang. Fuktkvotemåling (vekt%) i konstruksjonen ble målt til 18,9.

Den påviste høye fuktigheten i trevirke gir grunn til å overvåke konstruksjonen jevnlig for å se utvikling over tid, og eventuelt foreta tiltak for å unngå fuktskader.

Fuktmåling i vegg mot våtzone.

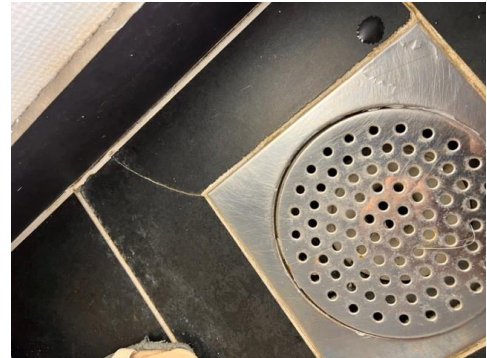
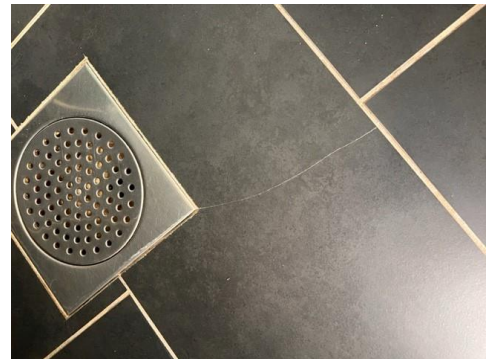
- Det er påvist sprekke i fliser.
- Krav til fall er ikke oppfylt og gulvet er tilnærmet flatt (har ikke motfall).

Brest i gulvflis ved sluk i dusjsone.

Det vil sjelden være økonomisk rasjonelt/praktisk og korrigerende fall som et enkeltstående tiltak i ett bad som dette. Dersom badet en gang skal renoveres, bør fall ivaretas/etableres i dusjsone, samt tilfredsstillende oppbrett av membran ved dørterskel.

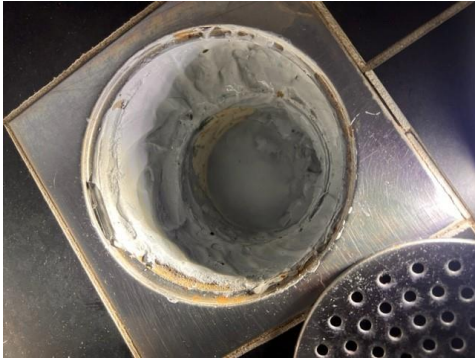
Ifølge opplysninger fra eier har det vært lekkasje i sluk utenfor dusjsone, og til underliggende rom.

Hjelpesluk i bad som ifølg. eier har vært lekkasje, men tettet (ikke dokumentert)

Overvåk konstruksjonen jevnlig. For å få tilstandsgrad 0 eller 1 må løsningen utbedres.

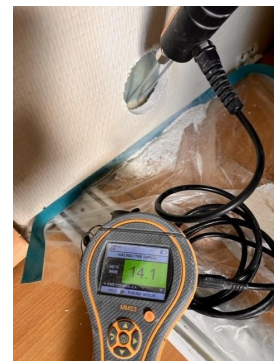
Hulltaking er foretatt og det er påvist avvik i hulltakingen. Hulltaking er foretatt ved/i soverom. Fuktkvotemåling (vekt%) i konstruksjonen ble målt til 14,3 som er uvanlig høyt i en innvendig skillevegg.

Fuktmåling i vegg mot våtsone.

Vegger rundt dusjsone må regnes med å rives og øvrig baderom må oppgraderes pga skadeomfanget i dusjsone.

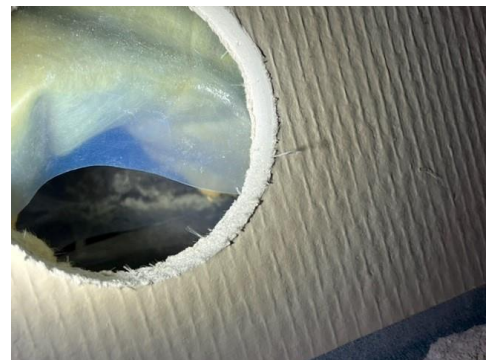
- Hulltaking er foretatt og det er påvist avvik i konstruksjonen.
- Den valgte konstruksjonsutførelse gir økt fare for skader

Ved hulltaking ble det påvist plast mot våtsone med fuktskader/sopp på gipsplate.

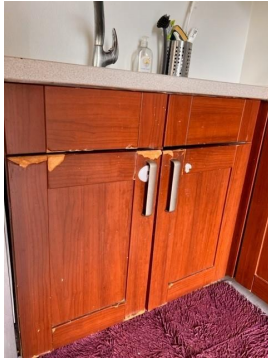
- Det er påvist skader på overflater/kjøkkeninnredning utover normal slitasjegrade.

Slitasje på fronter til kjøkken .

- Det må påregnes lokal utbedring/utskiftning.

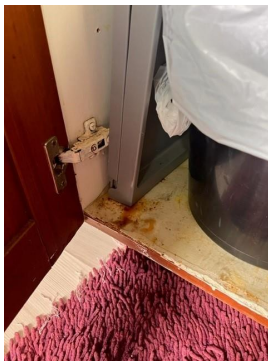
Slitasje i skap.

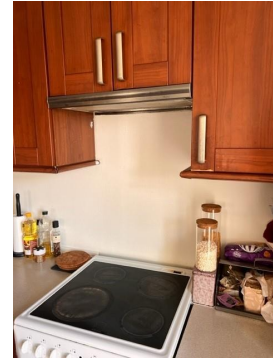
Kjøkkenvifte er montert for høyt.

Kjøkkenvifte bør senkes slik at den ligger maks 70cm over kokesone.

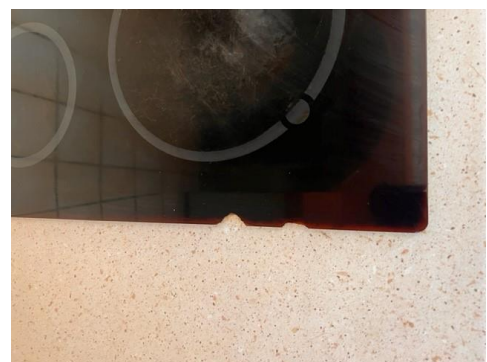
Det er skader i benkeplate (hull i laminat) og koketopp har skader i kanter.

Skade på koketopp.

- Det må påregnes lokal utbedring/utskifting.

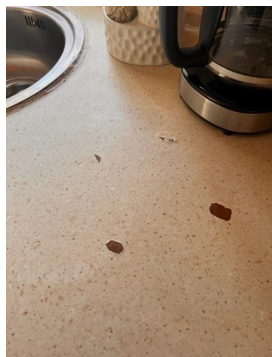
Skade på benkeplate.
