Leitesvingen 57, 4322 SANDNES

Innholdsrik enebolig
Oppussingsobjekt
Attraktivt boligområde

Tilstandsrapport

ENEBOLIG

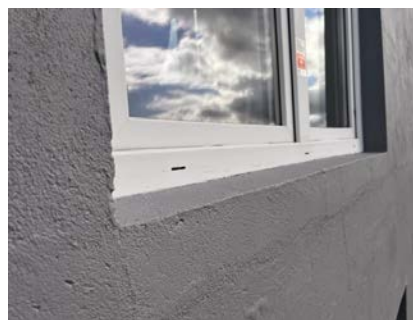
Avvik: Utvendig mangler vinduer beslag under vindu for å lede bort vann fra vindu og konstruksjon. Enkelte pvc vinduer har fått etter montert såkalt "nordsjø pakninger " som gjør at vinduer blir vanskelig og lukke. Vinduer har generell slitasje på pakninger, beslag og treverk.

Manglende beslag under vindu.

Utskiftninger av vinduer/rammer eller glass må regnes med på kort sikt. Korrigering/supplering av beslag under vinduer må regnes med.

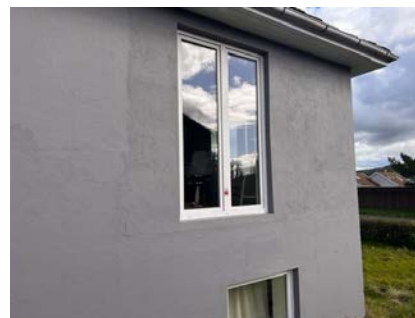
Avvik: Dører har normal elde og slitasje på overflater, pakninger og beslag. Balkondører i pvc mangler beslag under terskel for å lede vann bort fra dør og konstruksjon, samt manglende sikring av balkong dør utvendig i 1 etg.

Balkongdør uten sikring mot terreng.

Med tanke på dørenes faktiske alder må jevnlig vedlikehold regnes med og utskiftninger foretas på kort sikt. (Hovedinngangsdør og kjellerdør). Balkongdører i pvc (plast) må det regnes med å montere beslag under terskel for å lede vann bort fra dør og konstruksjon.

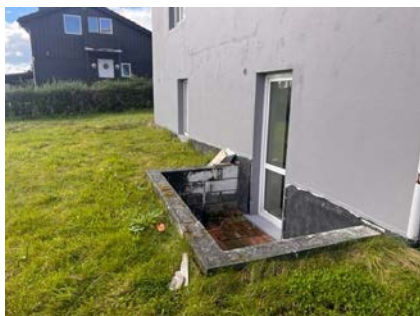
Avvik: Det er ikke montert rekkverk. Rekkverks krav utløses ved høydeforskjell på 50 cm.

Rekkverk mangler på murvange/lysgrav foran terrasse dør.

Tiltak: Rekkverk må monteres for å lukke avviket.

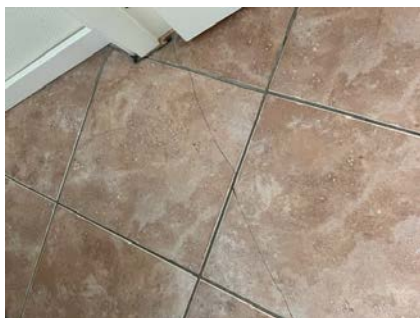
Sprekker i gulvfliser 1 etg.

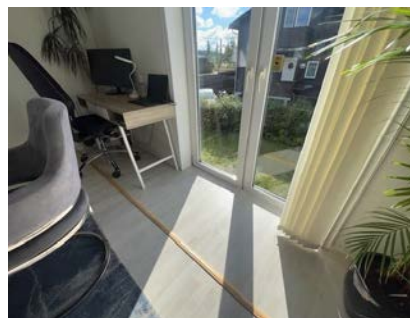
Tilstandsgrad 2 gis med bakgrunn i standardens krav til godkjente måleavvik. Målt høydeforskjell på over 15 mm gjennom hele rommet. Tilstandsgrad 2 gis med bakgrunn i standardens krav til godkjente måleavvik. Målinger er foretatt i kjeller, 1 etg. og 2 etg. Tidligere altan er blitt en del av stue og skjevheter i gulv.

Tidligere altan er blitt en del av stue.

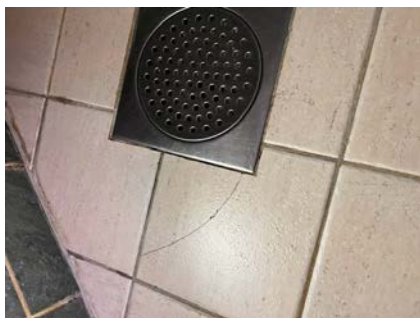
Brest i gulvflis utleiedel.

- Våtrommet fungerer med dette avviket.

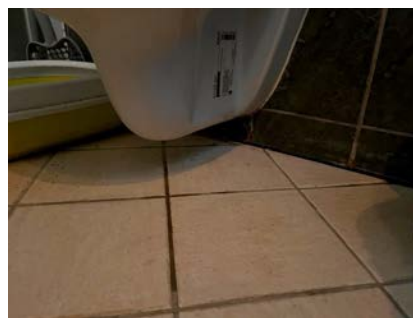
Avvik: Det er ikke påvist tilfredsstillende løsning for å synliggjøre lekkasje fra innebygget sisterner.

Lekkasje varsler mangler under vegghengt toalett.

Innhent dokumentasjon om mulig på toalett, da disse kan ha forskjellige løsninger for lekkasje varsling.

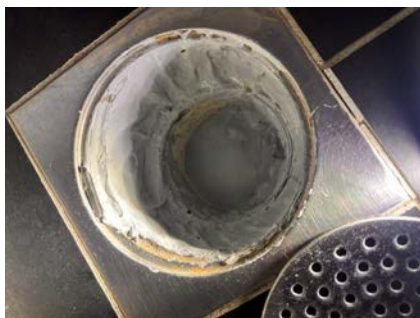
Ifølge opplysninger fra eier har det vært lekkasje i sluk utenfor dusjsone, og til underliggende rom.
Det er ikke dokumentert hvordan sluk er tettet.
Innhent dokumentasjon om mulig på utbedring rundt sluk.
Overvåk konstruksjonen jevnlig. For å få tilstandsgrad 0 eller 1 må løsningen utbedres.

Hjelpesluk i bad som ifølg. eier har vært lekkasje, men tettet (ikke dokumentert)

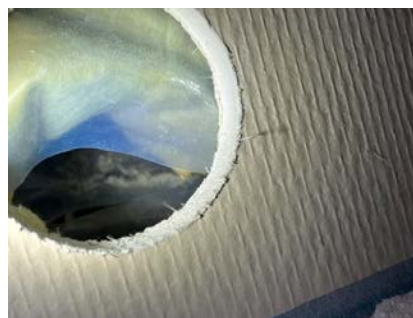
Avvik: Hulltaking er foretatt og det er påvist avvik i konstruksjonen. Den valgte konstruksjonsutførelse gir økt fare for skader. Vegger rundt dusjsone er bygget opp som lettvegg med gips plater på begge sider, isolert og med dampspærre mot dusjsone og inn mot soverom. Konstruksjons metode har medført til at det dannes kondens og sopp på gipsplate som vender inn mot dusjsone.

Ved hulltaking ble det påvist plast mot våtsone med fuktskader/sopp på gipsplate.

Tiltak: Vegger rundt dusjsone må regnes med å rives og øvrig baderom må oppgraderes pga skadeomfanget i dusjsone.

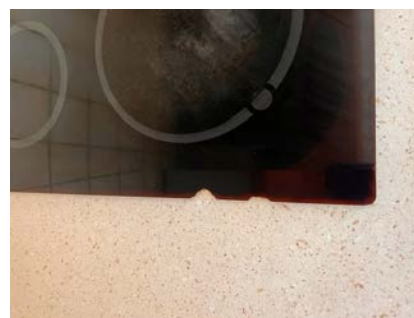
Avvik: Det er påvist skader på overflater/kjøkkeninnredning utover normal slitasjegrad. Det er skader i benkeplate (hull i laminat) og koketopp har skader i kanter.

Skade på koketopp.

- Det må påregnes lokal utbedring/utskiftning.
