# Tilstandsrapport

Boligbygg med flere boenheter
-

Lillebergvegen 12D , 7052 TRONDHEIM
-

Oppdragsnr.: 21413-1088

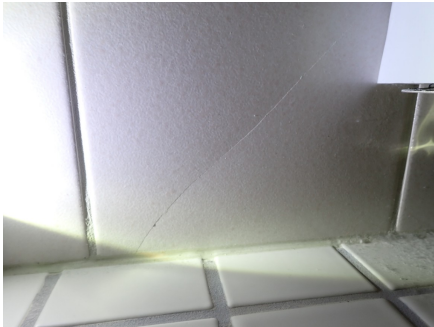
Enkelte veggflis under høyskap er skadet / sprukket, årsak er ukjent.

Tilstandsgrad 2 er satt med bakgrunn i sprukket/skadet veggflis.

Sprukket veggflis under høyskap ved dusjkabinett.

Forholdet framstår kun som kosmetisk uten behov for tiltak. Det anbefales allikevel å holde forholdet for å se om det er stabilt eller er under utvikling.

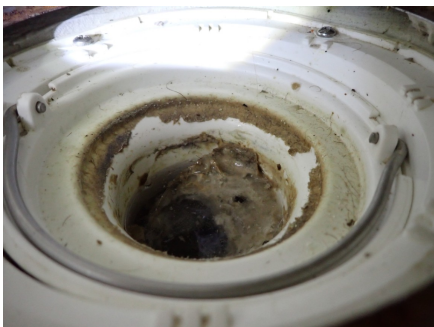
Ingen symptomer på svikt eller avvik er registrert.

Bilde av sluk

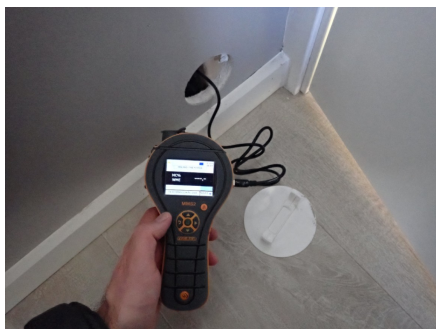
Hulltaking er foretatt uten å påvise unormale forhold. Hulltaking er foretatt ved/i soverom.

Bilde av fuktmåling.
