Tilstandsrapport

Enebolig

Solørvegen 764, 2415 HERADSBYGD

Befaringsdato: 04.09.2024

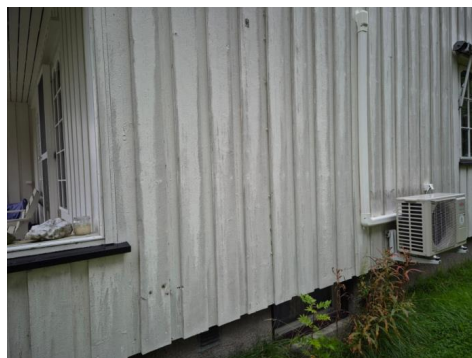
- Det er ingen eller liten lufting i nedre kant av kledning mot grunnmur.
- Det er avvik:

Tett utførelse hindrer ventilering bak kledningsbord, ingen påviste følgeskader. Overflater med betydelig omfang av svertesopp.

svertesopp

Tett utførelse uten påviste følgeskader, forholdet bør sjekkes jevnlig. Husvask av kledningen anbefales. Lusinger eller musebånd bør sjekkes ut for hele boligen grunnet fare for inntrengning av skadedyr. Supplering med musebørste hvor lusinger/musebånd mangler anbefales. Kostnadsestimat for husvask.

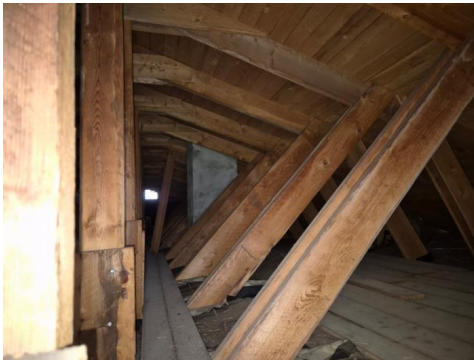
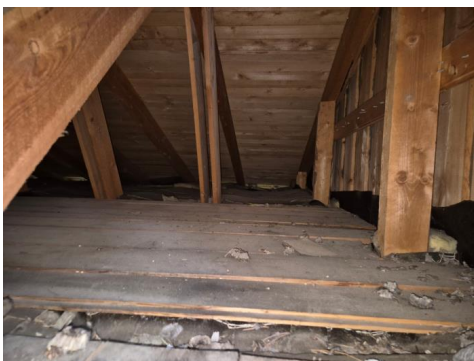
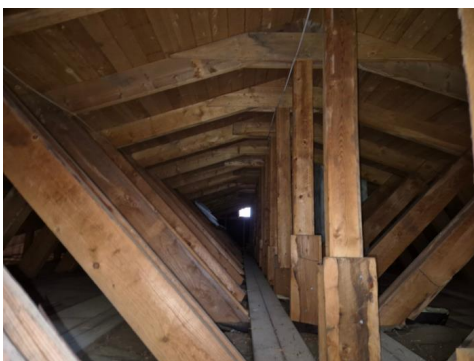
! TG 2 Takkonstruksjon/Loft

- Det er påvist andre avvik:

Kaldtloftet bør besiktiges i sin helhet. Behov for tiltak forbundet med veps må påregnes.

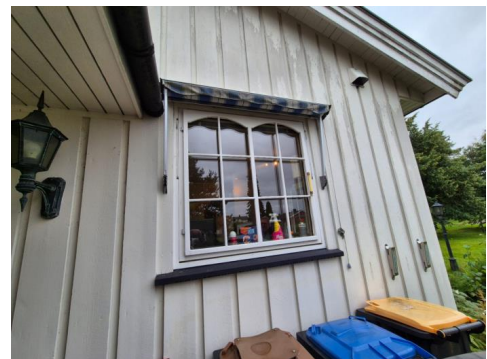
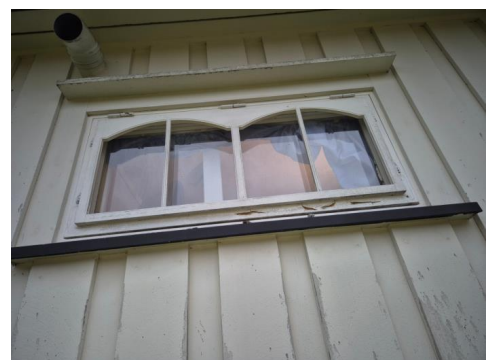
TG 2 Vinduer

Vinduer med isolerglass. Vannbrett med metallbeslag. Vinduer fra byggeåret. Utvendige løse sprosser.

malingsavflassing

Utbedring av avvik iht beskrivelse ovenfor. Tettelister bør byttes ved åpningsbare vinduer, mistet noe tettefunksjon. Utfra varmetapsbetraktning bør punkterte glass vurderes utskiftet hvis dette påvises. Behov for utvendig vedlikehold. I følge Byggforsk byggedetaljblad er middels levetid for vinduer normalt ca 40 år. Normal garantitid for isolerglass mot punktering er 5-10 år. Kostnadsestimat for vedlikehold. Kostnader for utskiftninger er ikke medtatt, men kan påregnes.

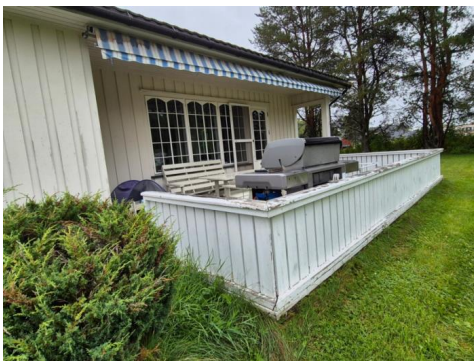
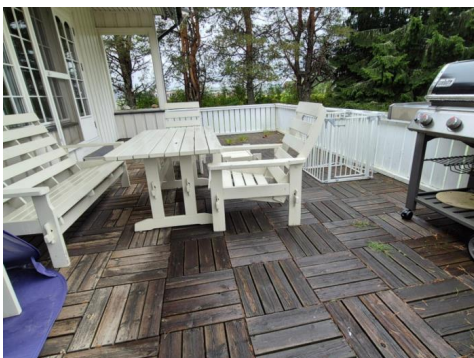
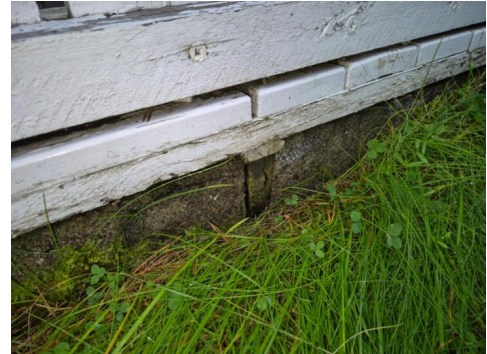
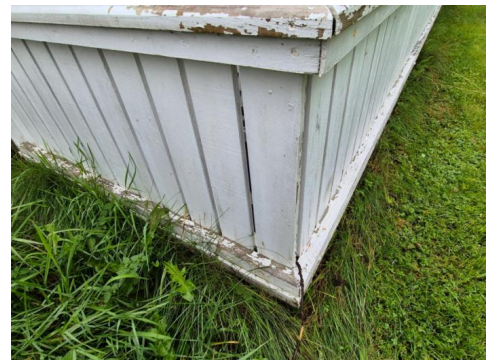
Tremmegulv og rekkverk med slitasje og vedlikeholdsbehov. Påvist innstøpt treverk i betongplate under tremmegulvet. Råte ble ikke påvist, men lokale råteskader kan forventes.

Overflater med vedlikeholdsbehov, ny malebehandling må påregnes. Innstøpt treverk i betongplate bør fjernes, riller etter treverk bør gjenstøpes. Kostnadsestimat for vedlikehold. Evt kostnader ved utskiftninger og utbedringer ved innstøpt treverk er ikke kostnadsberegnet.

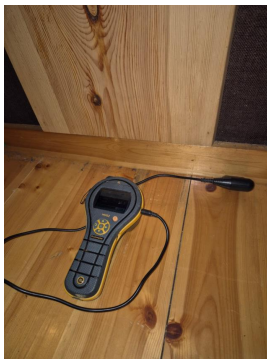
Gulvoverflater med beleg, tregulv og for øvrig dels ubehandlet betonggulv. Utlekede vegger med kledninger og plater, for øvrig pussede murvegger. Himlinger med ubehandlet panel. Opplyst overflater fra 1970-tallet. Tretrapp mot betonggulv, lettvegger i bindingsverk, tredører, vinduer og trereoler satt mot betong- eller murflater. Hulltaking er ikke foretatt da det var tilkomst til treverk ved påfode vegger, måling er foretatt i kjellerstue og vaskerom. Det ble målt 14 vektprosent fukt i trevirke. Målinger med 21 vektprosent i trereol plassert på betonggulv.

Kjeller har risikokonstruksjoner ved at vegger er utført og at gulv dels er utført med diffusjonsbegrensende overflater. Utførelsen vurderes som risikokonstruksjoner forbundet med rom under terreng utsatt for fuktskader. Slike skader kan oppstå før fukten kan oppdages på innsiden av vegger og gulvkonstruksjoner. Drenering på utsiden av grunnmuren har begrenset levetid, slik at konsekvenser ved feil på drenasjen blir råte- og muggskader på organiske materialer i skjulte konstruksjoner. Ukjent vedr evt pussbehandling bak påforede kjellervegger. Murvegger og betong, gulv med tradisjonelle tegn til fuktpåvirkning over tid med fuktskjolder, kalk- og saltutslag, løst puss og avskallinger. Ved befaringen ingen typisk fuktig kjellerlukt. Trappevanger, lettvegger i bindingsverk, tredører, vinduer og treereoler satt på betonggulv utsatt for fuktopptrekk og fuktskader. Målinger med 21 vektprosent i treereol plassert på betonggulv.

fuktmåling ved fotlist i kjellerstue

Fuktsikring bør generelt etableres mellom treverk og murverk. Temperaturen ved kjelleren kan med fordel økes noe. Ventilering kan med fordel forbedres ved etablering av flere veggventiler. Grunnet påviste forhold ved murvegger bør det utføres ytterligere kontroll ved konstruksjoner med påforede vegger, vegger bør åpnes for besiktigelse. Viktig med jevnlig tilsyn av kjeller for å følge med på utviklingen. Kostnadsestimat for ytterligere kontroll av fagmann samt riving/fjerning av organisk materiale i kjellerbod. Kostnader for evt ytterligere riving av organisk materiale er ikke medtatt.

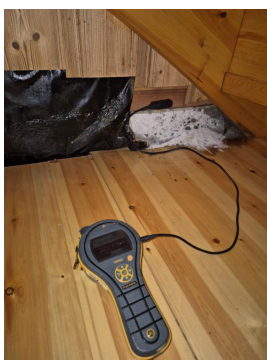
fuktmåling under kjellertrapp

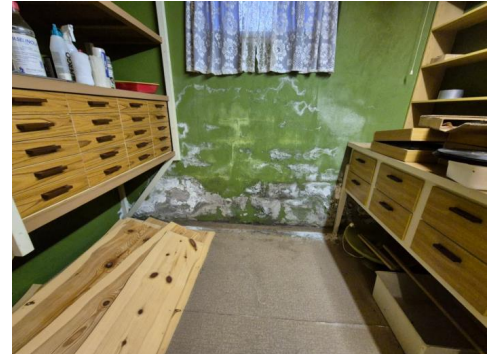
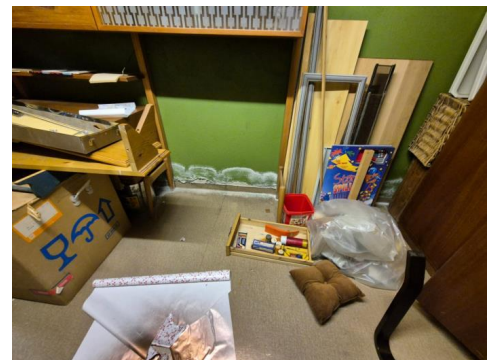
- Det er påvist indikasjoner på noe fuktgjennomtrenging i kjellergulv.
- Det er påvist indikasjoner på noe fuktgjennomtrenging inn i kjellermur.
- Det er avvik:

saltutslag

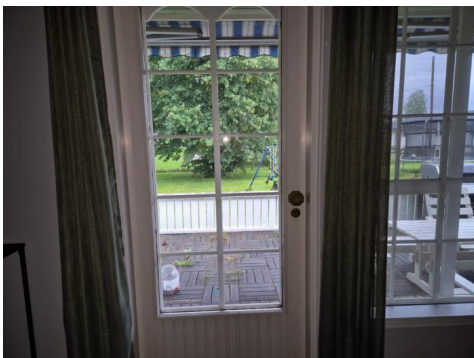
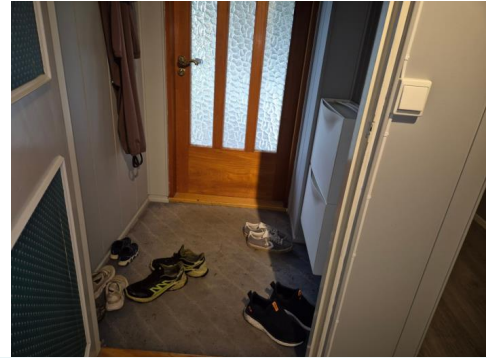
! TG 2 Innvendige dører

- Det er påvist avvik som tilsier at det bør foretas tiltak på enkelte dører.

Enkelte dører må justeres. Kostnadsestimat for utbedringer, omfatter ikke utskiftninger.

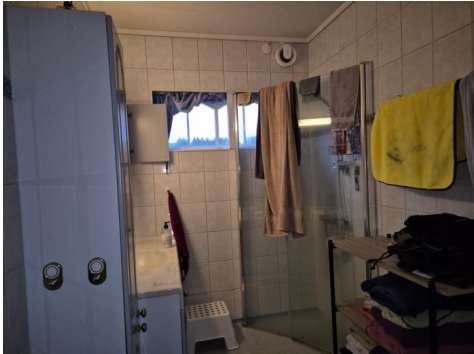
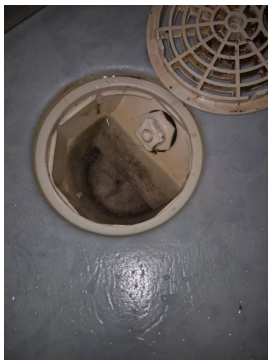
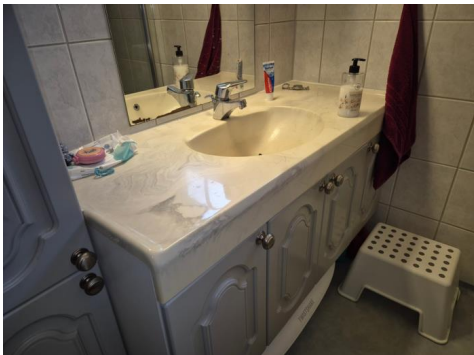
1.ETASJE > BAD

Baderommet anses å tilfredsstille byggeårets krav til vaskerom. Mangelfull ventilasjon. I følge Byggforsk byggedetaljblad kan man på overflater ikke forvente lengre levetid enn ca 20 år. Dette er helt avhengig av bruken.

Rommet fremstår som et fungerende baderom fra 1987, men ut fra alder kan skader plutselig oppstå. Overflater og konstruksjoner anses å ha overskredet sin forventede levetid. Ingen tegn til fuktproblematikk ved baderommet eller tilstøtende bygningsmasse som kan settes i sammenheng med rommets funksjoner. Hulltaking kunne heller ikke avdekke forhold som indikerer utettheter. Det anses derfor ikke nødvendig med umiddelbare tiltak. Kostnader ved renovering av bad er ikke medtatt. I følge Byggforsk byggedetaljblad kan man på overflater ikke forvente lengre levetid enn ca 20 år. Dette er helt avhengig av bruken. TG3 er gitt grunnet elde.

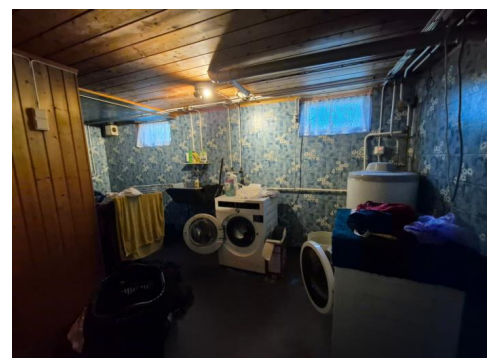
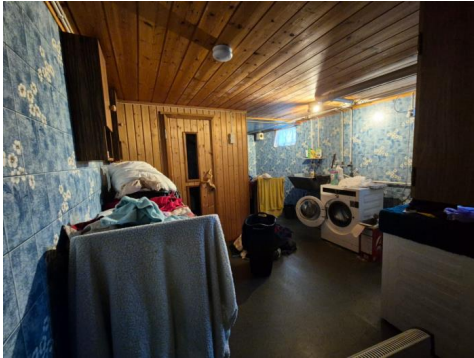
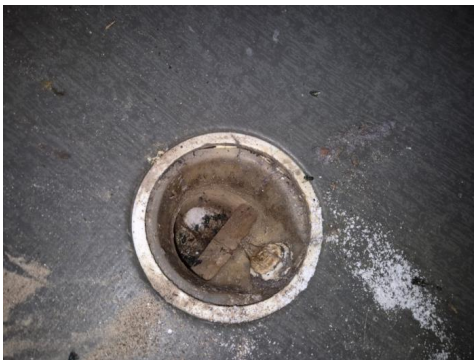
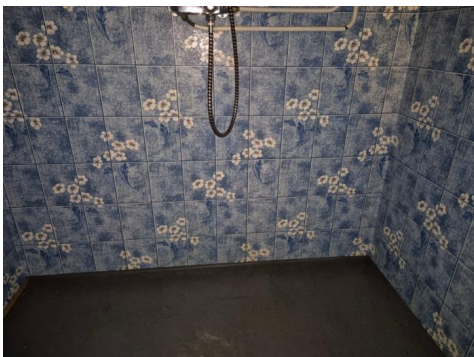
KJELLER > VASKEROM

Rommet fremstår som et fungerende vaskerom fra byggeåret, men ut fra alder kan skader plutselig oppstå. Overflater og konstruksjoner anses å ha overskredet sin forventede levetid. Ingen tegn til fuktproblematikk ved vaskerommet eller tilstøtende bygningsmasse som kan settes i sammenheng med rommets funksjoner. Fuktmålinger kunne heller ikke avdekke forhold som indikerer utettheter. Det anses derfor ikke nødvendig med umiddelbare tiltak. Kostnader ved renovering av vaskerom er ikke medtatt. I følge Byggforsk byggdetaljblad kan man på overflater ikke forvente lengre levetid enn ca 20 år. Dette er helt avhengig av bruken. Terskeløsningen bør kontrolleres for tetthet og evt utbedres for utettheter. TG3 er gitt grunnet elde.

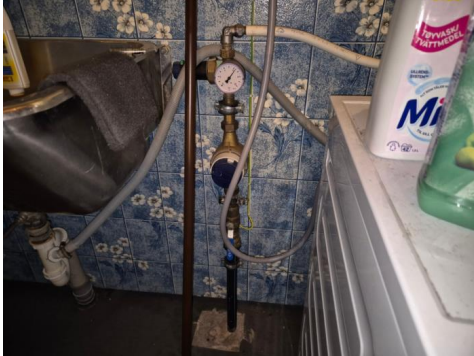
TG 2 Vannledninger

Inntak med PE. Stoppekran, vannmåler og reduksjonsventil montert på vaskerom i kjeller. Røropplegg med Cu-rør og åpne koblinger, Armaturer og røropplegg hovedsakelig fra byggeåret. Frostsikker utekran, ikke funksjonstestet. Funksjon og tilstand må vurderes av fagmann.

- Det er ikke behov for utbedringstiltak siden anlegget fungerer i dag, men ut ifra alder kan skader plutselig oppstå på eldre anlegg.
- I forbindelse med oppgradering av våtrom vil det være naturlig med utskiftning av rør.

Stoppekran bør merkes. Lekkasjevakt anbefales montert i alle rom med vanninstallasjoner. Anlegget bør kontrolleres av fagmann. Kostnadsestimat for kontroll utført av fagmann.

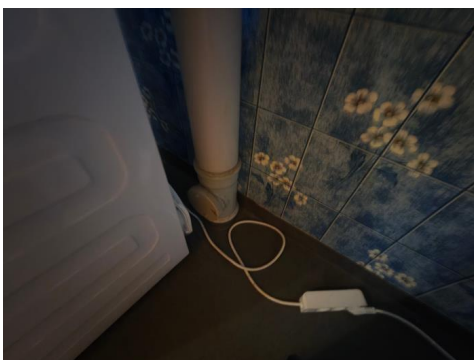
Synlig røropplegg avløp med PP- eller PVC-plast. Bunnledninger fremstår som utført med PP eller PVC. Avløp fremstår som luftet over tak. Stakeluke i vaskerom. Funksjon og tilstand må vurderes av fagmann.

- Det er ikke behov for utbedringstiltak siden anlegget fungerer i dag, men ut ifra alder kan skader plutselig oppstå på eldre anlegg.
- I forbindelse med oppgradering av våtrom vil det være naturlig med utskiftning av rør.

stakeluke vaskerom

Anlegget bør kontrolleres av fagmann. Tilstand ved bunnledninger bør kontrolleres. Kostnadsestimat for kontroll utført av fagmann.

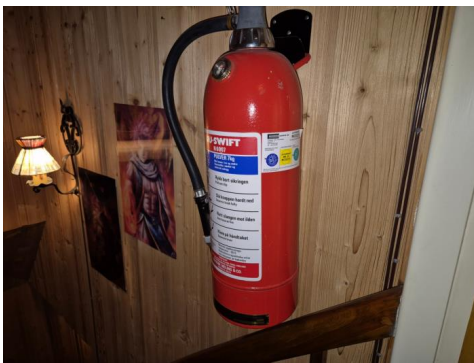
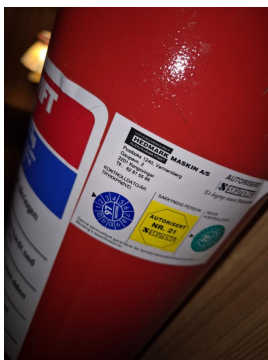
! TG 2 Elektrisk anlegg

- Er det mangler for brannslukningsutstyr i boligen iht. forskriftskrav på søknadstidspunktet, men minst Byggeforskrift 1985?
Nei
- Er det skader på brannslukningsutstyr eller er apparatet eldre enn 10 år?
Ja Brannslukningsapparat må byttes ut, påvist fra 1997.
- Er det mangler på røykvarsler i boligen iht. forskriftskrav på søknadstidspunktet, men minst Byggeforskrift 1985?
Nei
- Er det skader på røykvarslere?
Ukjent Røykvarsler ble ikke funksjonstestet.

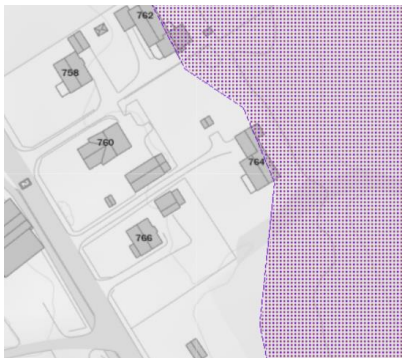
Behov for noe terrengjusteringer. Fallet fra grunnmuren skal helst være 1:20 og minst 1:50 i 3 meters bredde fra grunnmuren. Terrengtet skal da ligge helst 15 cm eller minst 6 cm lavere 3 meter fra muren enn inne ved grunnmuren. Ingen informasjon om tidligere flomskader.
