Solørvegen 764, 2415 HERADSBYGD

**Stor og solrik eiendom med
landlig beliggenhet like ved
skolen. Enebolig med 3 soverom,
solrik terrasse og garasje.**

Befaringsdato: 04.09.2024

Rapportdato: 09.09.2024

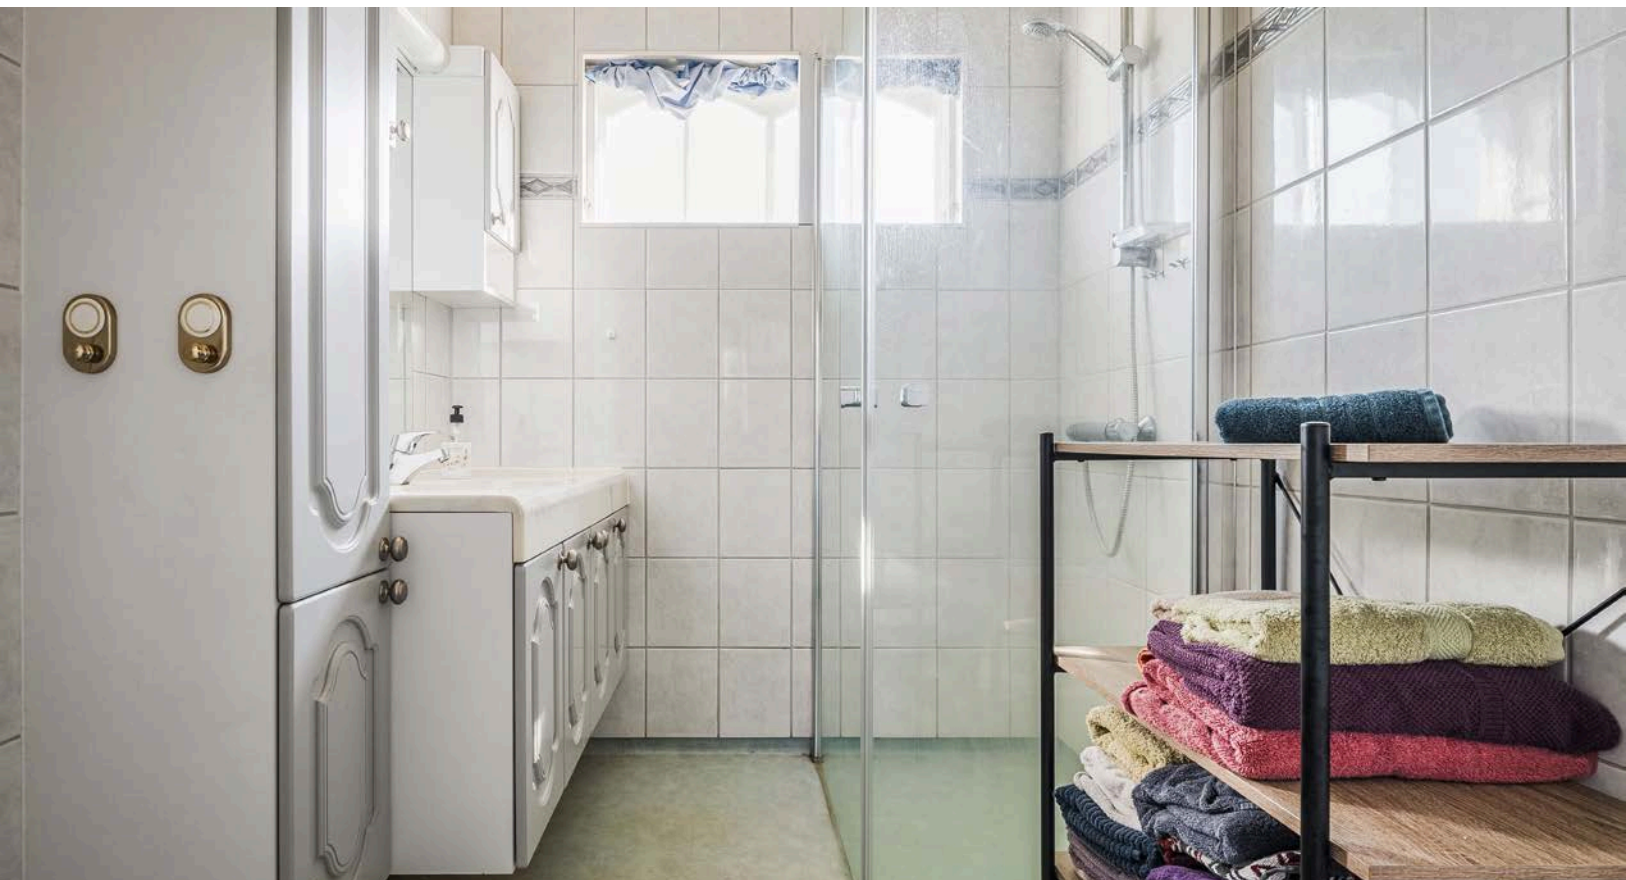
Boligen har et eldre badrom som er opplyst å være fra 1987. Badrommet har fått TG3 og må oppgraderes for å tåle normal bruk etter dagens krav.

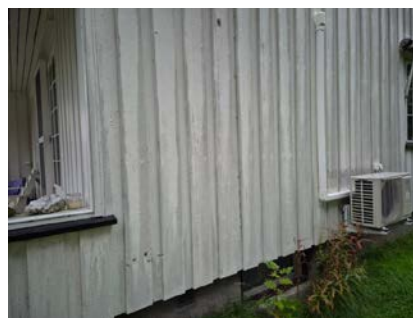
- Det er ingen eller liten lufting i nedre kant av kledning mot grunnmur.
- Det er avvik:

Tett utførelse hindrer ventilering bak kledningsbord, ingen påviste følgeskader. Overflater med betydelig omfang av svertesopp.

svertesopp

Tett utførelse uten påviste følgeskader, forholdet bør sjekkes jevnlig. Husvask av kledningen anbefales. Lusinger eller musebånd bør sjekkes ut for hele boligen grunnet fare for inntrengning av skadedyr. Supplering med musebørste hvor lusinger/musebånd mangler anbefales. Kostnadsestimat for husvask.

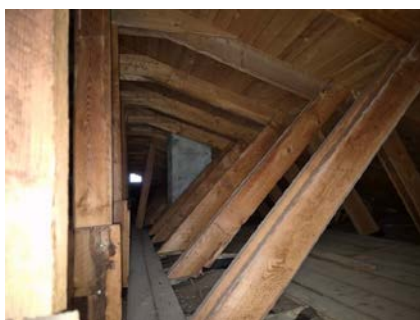
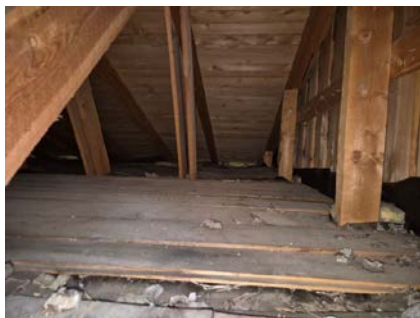
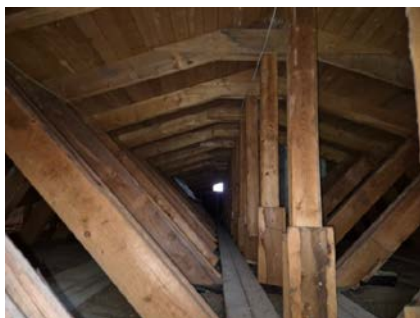
TG 2 Takkonstruksjon/Loft

- Det er påvist andre avvik:

Kaldtloftet bør besiktiges i sin helhet. Behov for tiltak forbundet med veps må påregnes.

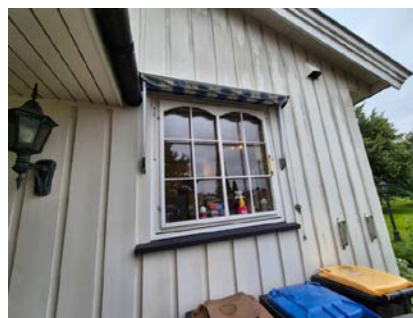
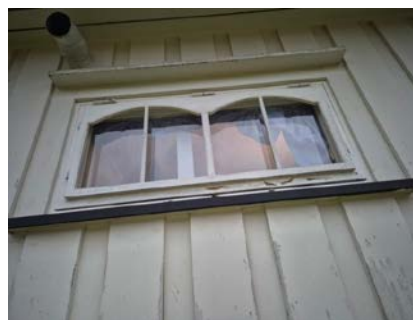
TG 2 Vinduer

- Det er avvik:

malingsavflassing

Utbedring av avvik iht beskrivelse ovenfor. Tettelister bør byttes ved åpningsbare vinduer, mistet noe tettefunksjon. Utfra varmetapsbetraktning bør punkterte glass vurderes utskiftet hvis dette påvises. Behov for utvendig vedlikehold. I følge Byggforsk byggedetaljblad er middels levetid for vinduer normalt ca 40 år. Normal garantitid for isolerglass mot punktering er 5-10 år. Kostnadsestimat for vedlikehold. Kostnader for utskiftninger er ikke medtatt, men kan påregnes.

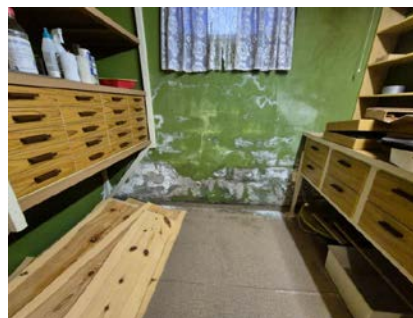
fuktmåling ved fotlist i kjellerstue

fuktmåling under kjellertrapp

saltutslag

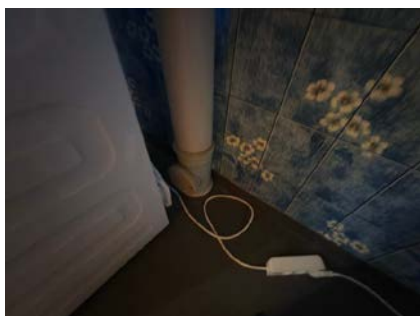
Synlig røropplegg avløp med PP- eller PVC-plast. Bunnledninger fremstår som utført med PP eller PVC. Avløp fremstår som luftet over tak. Stakeluke i vaskerom. Funksjon og tilstand må vurderes av fagmann.

stakeluke vaskerom

Anlegget bør kontrolleres av fagmann. Tilstand ved bunnledninger bør kontrolleres. Kostnadsestimat for kontroll utført av fagmann.
