Tilstandsrapport

Boligbygg med flere boenheter

Fjordgata 1F , 7300 ORKANGER

Befaringsdato: 08.04.2026

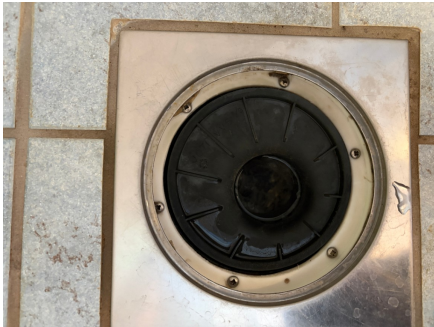
2. ETASJE > BAD

! TG 2 Sluk, membran og tettesjikt

Sluket er et plastsluk og ingen tegn på skader blir registrert. Kontrollen er følgelig begrenset og det forventes da at membran er benyttet som fuksikring bak og under flis og er påført på en fagmessig god måte etter leggeanvisning.

Vurdering av avvik:

- Mer enn halvparten av forventet brukstid er passert på membranløsningen.

Tilstandsgrad 2 er satt med bakgrunn i alder på tettesjikt og derav økt risiko for lekkasjer.

- Overvåk tilstanden jevnlig. For å få tilstandsgrad 0 eller 1 må tettesjiktet skiftes ut, men tidspunktet for når dette er nødvendig er vanskelig å si noe om.

Det anbefales å installere et dusjkabinett for å begrense overflater for belastning med fritt vann.
