# Tilstandsrapport

Leilighet

Brattholen 2 , 4313 SANDNES

Rapportdato: 30.12.2025

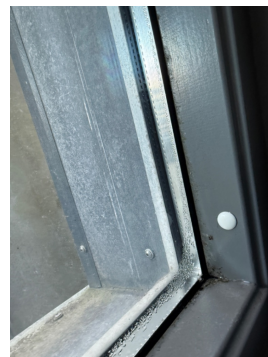
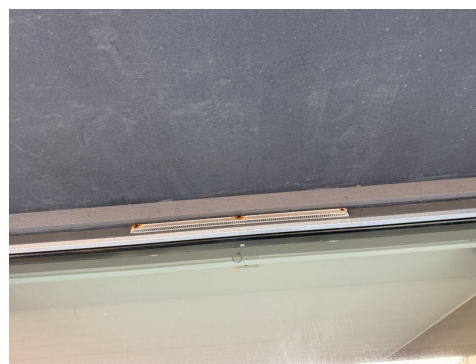
### ! TG 2 Vinduer

- Det er påvist tegn på innvendig kondensering av enkelte vindusglass.

Tegn til kondensering i vinduskarm hoved soverom, dette skyldes normalt for liten utskiftning av inneluften.

Overflatebehandling, noe justeringer/smøring kan anbefales.

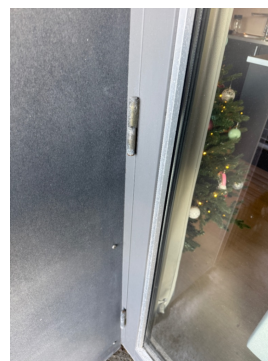
### ! TG 1 Dører

Ytterdør og balkongdør normal slitasje iht. alder. Balkongdør er påregnelig med noe nedbryting i hengsler, beslag og i utvendig treverk.

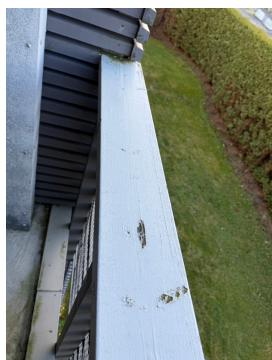
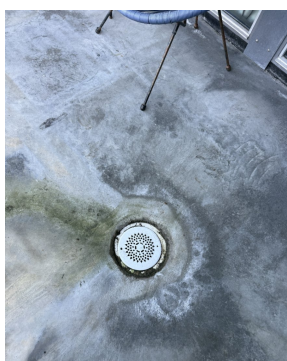
### ! TG 2 Balkonger, terrasser og rom under balkonger

- Rekkverket er for lavt i forhold til dagens krav til rekkverkshøyder.
- Det er påvist andre avvik:

Nedbrytning i håndlist til rekkverk av tre, anbefales behandlet. Grønske og noe salt utslag på balkong dekke indikerer tidligere transport av fukt, ukjent type membran.

Normal tid før reparasjon av balkonger i betong er 15 - 25 år. Påpekte forhold rekkverk anbefales oppgradert, ifbm vedlikehold og for å ivareta personsikkerhet.

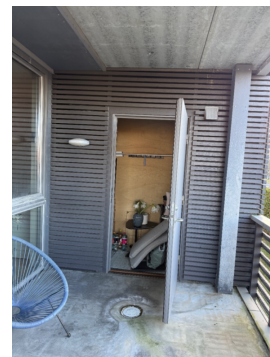
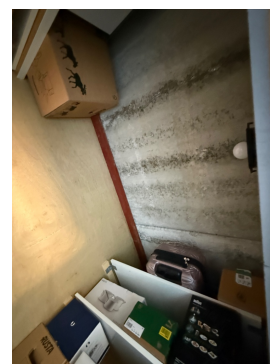
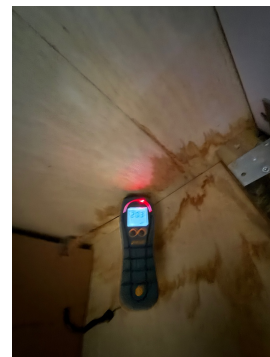
## ! TG 2 Andre utvendige forhold

Avvik: vannmerker i innvendig hjørne kryssfiner plater på vegg og utslag etter fukt.

Saltutslag i betongdekke i på gulv og tak indikerer tidligere transport av fukt.

Det var mye oppbevart i bod på befaringsdagen, ytterligere undersøkelser anbefales.

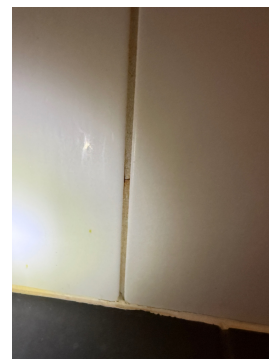
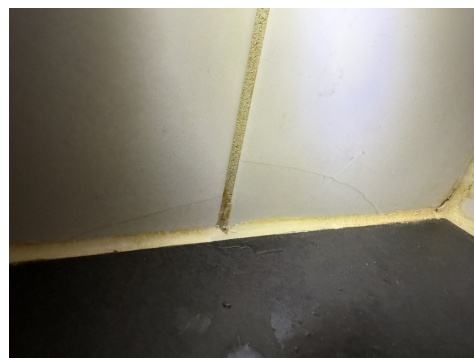
## ! TG 2 Overflater vegger og himling

- Det er påvist at flisfuger har riss/sprekker.
- Det er påvist at noen fliser har bom (hulrom under).
- Det er påvist sprekker i fliser.

Det er påvist riss/ sprekk i fuger mellom fliser på vegg i dusj under blandedbatteri nær overgang gulv/vegg.

Sprekk i 2 stk. fliser nedre del vegg i dusj ved innvendig hjørn.

Kan medføre at vann trenger mellom flis og membran med økt fuktbelastning, membran kan få redusert levetid.

- Påviste skader må utbedres.
- Overflater må utbedres eller skiftes.
- Selv om bom eller hullid ikke alltid er et umiddelbart problem, bør det overvåkes nøye før eventuell utvikling i sprekker i flisfuger e.l. oppstår. Dette må en foreta tiltak for, for å begrense utviklingen.
- Dersom tiltaket ikke utføres er det fare for videre skadeutvikling.

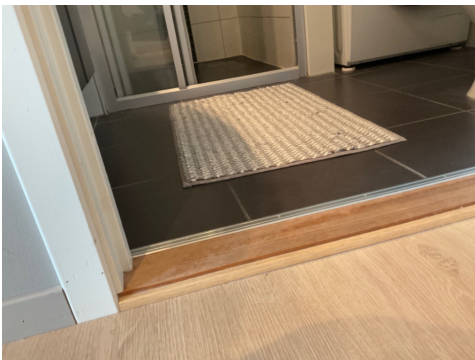
## ! TG 2 Overflater Gulv

- Det er mulighet for at det kan forekomme vannlekkasje på våtrommet hvor vann ikke vil gå til sluk.
- Det er påvist at flisfuger har riss/sprekker.
- Det er påvist at høydeforskjell fra topp slukrist til gulv/synlig topp membran ved dørterskel er mindre enn 25 mm.
- Det er påvist at noen fliser har bom (hulrom under).
- Det er påvist avvik i fallforhold til sluk i forhold til krav i forskrift på byggetidspunktet.
- Det er avvik:

Gulv skinne for dusj hjørne danner en sperre mot sluk og denne er høyere enn tetsjiktet ved døråpning. Mindre riss/sprekk i silikonfuge i overgang gulv og vegg i dusj. Lite lokal fall på gulvet mot sluk i dusj, vann blir liggende inn mot dusjskinne etter bruk av dusj.

- Det bør etableres avrenning inn til sluk for hele våtrommet.
- Eventuelt lekkasjevann fra utstyr utenfor dusjsone vil ikke ha en naturlig vei til sluket. Dette kan føre til at vann samler seg på gulvet og potensielt renner ut av rommet eller trenger inn i konstruksjonen.
- Påviste skader må utbedres.

Silikonfuger i overgang gulv og vegg i dusj anbefales oppgradert/skiftet ut. Manglende oppgradering av våtrommet medfører høy risiko for at konstruksjonene ikke vil tåle vanlig bruk av vann eller lekkasjer. Dagens utforming og tilstand medfører en større risiko for at våtrommets konstruksjoner ikke vill tåler lekkasjer, som også kan føre til fuktskader i tilstøtende konstruksjoner.

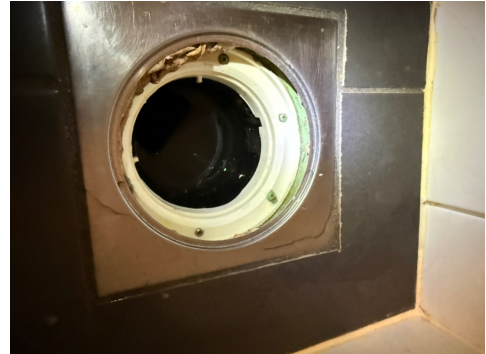
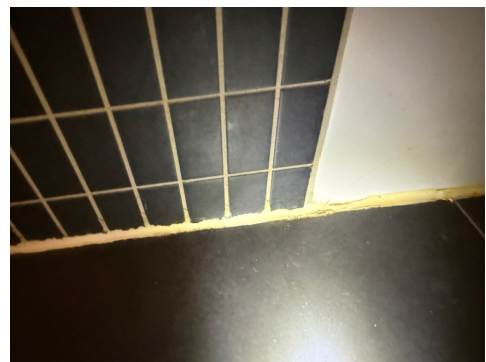
### ! TG 2 Sluk, membran og tettesjikt

- Mer enn halvparten av forventet brukstid er passert på membranløsningen.
- Mer enn halvparten av forventet brukstid er passert på slukløsningen.
- Det er avvik:

Riss/sprekk i silikonfuger i overgang gulv og vegg i dusj. Tettesjiktet er passert mer enn halvparten av sin forventede levetid. Overvåk tilstanden jevnlig.

- Tiltak:
- Overvåk tilstanden jevnlig. For å få tilstandsgrad 0 eller 1 må tettesjiktet skiftes ut, men tidspunktet for når dette er nødvendig er vanskelig å si noe om.
- Det er viktig å merke seg at levetiden til en membran varierer basert på kvalitet, installasjon og bruk. Eldre membraner kan bli sprø og sprekke opp, noe som fører til at de mister sin vanntettende funksjon. Dette kan resultere i vannlekkasjer gjennom vegger og gulv og fuktskader.

**Kostnadsestimat: 100 000 - 200 000**

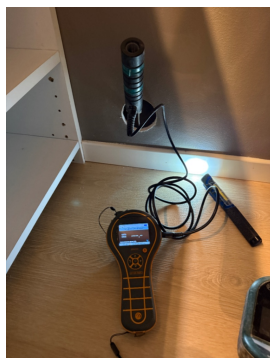
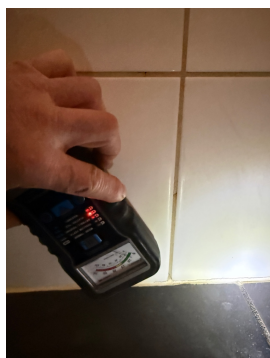
Det er foretatt hulltaking med 73 mm hullbor fra tilstøtende rom. Undersøkelsen viser ingen tegn til fukt i konstruksjonen. Måleresultatet viser 3 streker, dvs. ikke målbar fukt. 8 vekt% er laveste verdi instrumentet kan måle.

- Det er avvik:
- Det ble ikke registrert fukt ved hulltaking i konstruksjon vegg. TG.2 begrunnes med det er registrert riss/sprekk i fuge mellom fliser i dusj, og det er registrert 2 flis som har sprukket i nedre del vegg innvendig i dusjnisse. det kan dermed ikke utelukkes at fukt legger seg mellom membran og flis, ved daglig bruk av dusj selvom det ikke ble registrert fukt på befaringsdagen.

Påpekte forhold anbefales utbedret, det kan anbefales plassering av dusjkabinett, for å hindre at berørte områder ikke utsettes for fukt.

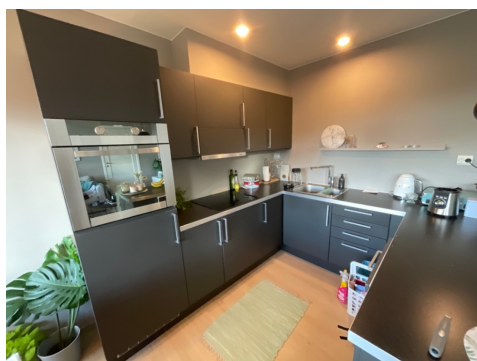
#### ! TG 1 Overflater og innredning

Kjøkkeninnredning med gråe slette fronter og mørk benkeplate fra HTH, normale bruks- og aldringsslitasjer. Avløpsrør under kjøkkenvask bør etterstrammes med jevne mellomrom, dette fordi disse over tid glir fra hverandre ved bruk av varmt og kaldt vann. Det er ikke montert vannstopper, i underskap under vask.

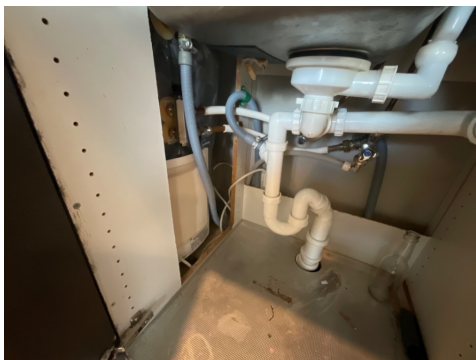
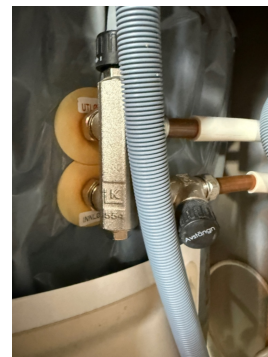
- Det er påvist at varmtvannstank er over 20 år
- Det er påvist andre avvik:

Bedre adkomst til bereder bør etableres for inspeksjon.

Lekkasjesikring av bereder anbefales, bereder anbefales plassert i rom med vann tetsjikt og direkte avrenning til avløp/sluk.
