# Tilstandsrapport

Enebolig

Prestabakken 8, 5281  
VALESTRANDSFOSSEN

Befaringsdato: 21.08.2025

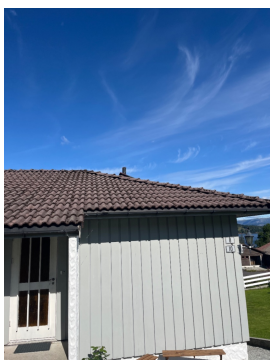
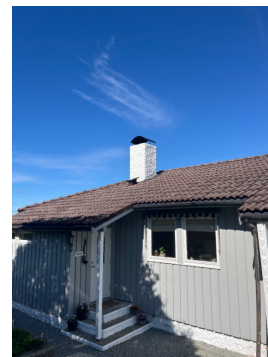
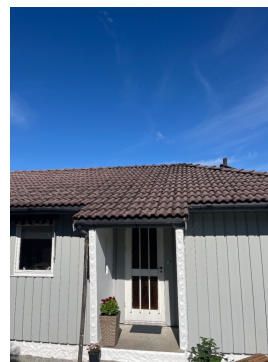
Tekking er kontrollert for slitasje, skader, utførelse og overganger.

Undertak er kontrollert for fuktskjolder, skader og andre avvik.

- Tidspunkt for utskiftning av undertak nærmer seg.

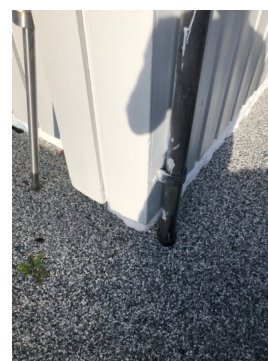
### ! TG 2 Nedløp og beslag

Renner og nedløp som er fremstår med noe lokal slitasje  
Nedløp ført til bakken og til rør i bakken.

Jevnlig tilsyn anbefales, oppgradering må påregnes på sikt.

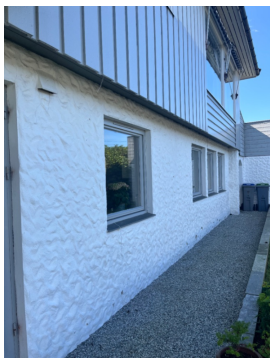
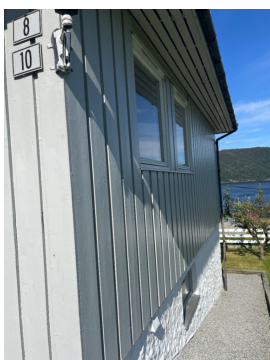
### ! TG 2 Veggkonstruksjon

- Det er påvist spredte råteskader i bordkledningen.

Jevnlig tilsyn anbefales, vedlikehold og lokal oppgradering må påregnes

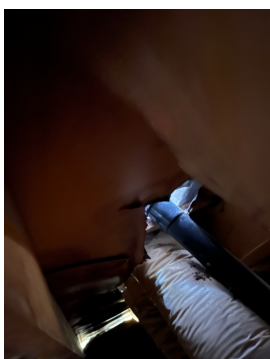
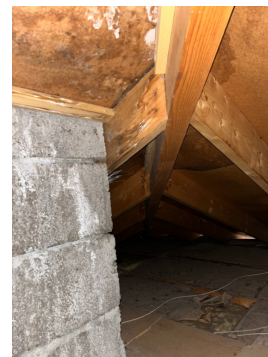
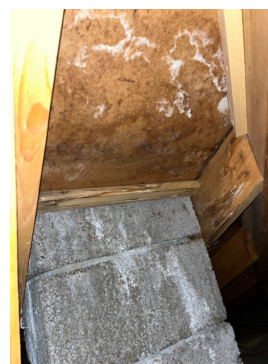
## TG 2 Takkonstruksjon/Loft

- Det er påvist fuktskjolder/skader i takkonstruksjonen.

- Det må gjøres nærmere undersøkelser.

Jevnlig tilsyn anbefales, tiltak kan ikke utelukkes.

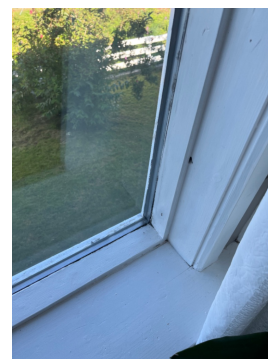
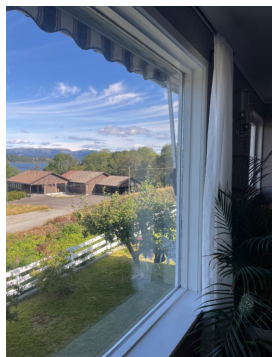
## TG 2 Vinduer

- Det er påvist at enkelte vinduer er vanskelig å åpne/lukke.
- Det er påvist tegn på innvendig kondensering av enkelte vindusglass.
- Karmene i vinduer er slitte og det er sprekker i trevirket.

- Det må påregnes noe vedlikehold og at enkelte vinduer må skiftes ut.

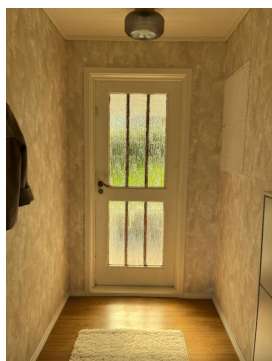
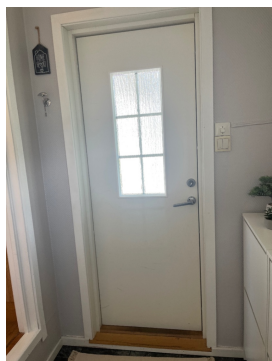
## ! TG 2 Dører

- Det er avvik:

Det må påregnes vedlikehold og oppgradering på sikt.

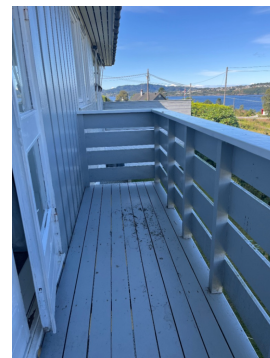
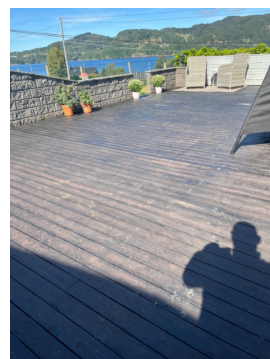
## ! TG 2 Balkonger, terrasser og rom under balkonger

- Rekkverket er for lavt i forhold til dagens krav til rekkverkshøyder.
- Det er avvik:

Vedlikehold må påregnes

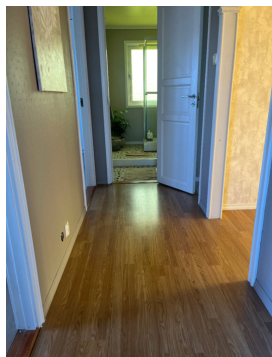
## ! TG 2 Overflater

- Det er avvik:

Det må påregnes oppgradering på sikt

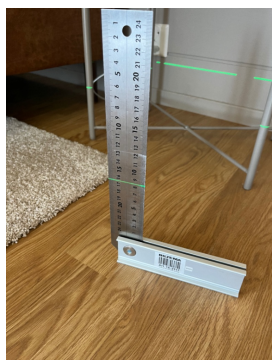
## ! TG 2 Etasjeskille/gulv mot grunn

- Det er målt høydeforskjell på mellom 15-30 mm gjennom hele rommet. Tilstandsgrad 2 gis med bakgrunn i standardens krav til godkjente måleavvik.

Fungerer med dette avvik

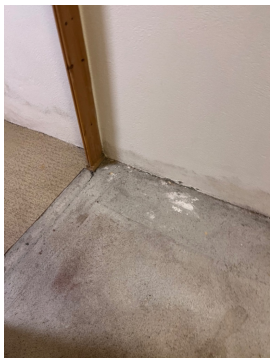
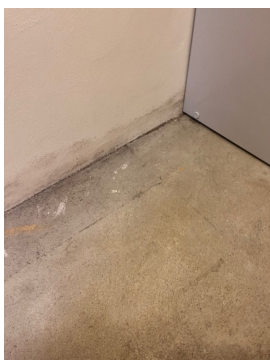
## ! TG 2 Rom Under Terreng

- Det er påvist indikasjoner på noe fuktgjennomtrenging i kjellergulv.
- Det er påvist indikasjoner på noe fuktgjennomtrenging inn i kjellermur.

- Det påviste fuktnivå gir grunn til å overvåke konstruksjonen jevnlig for å se utvikling over tid, og eventuelt foreta tiltak for å unngå fuktskader.

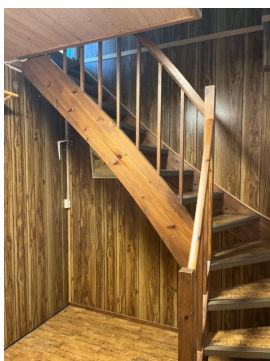
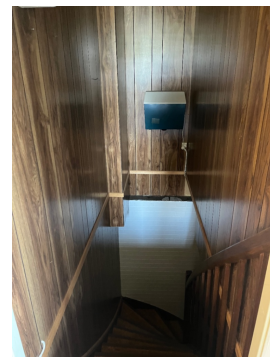
## ! TG 2 Innvendige trapper

Innvendig trapp er testet og kontrollert.  
Det er en heltre trapp fra byggeår med noe bruksslitasje og mangler.

- Det er ikke krav om utbedring av åpninger opp til dagens krav.

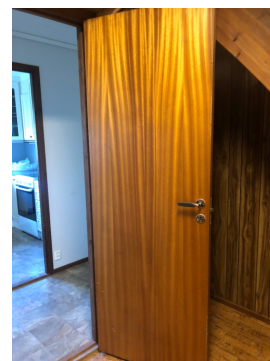
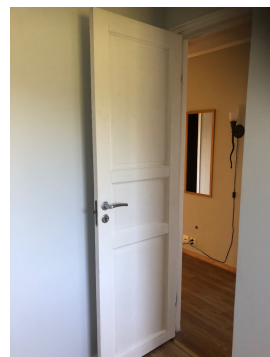
## ! TG 2 Innvendige dører

- Det er avvik:  
Noe lokal slitasje på enkelte innvendige dører

- Tiltak:  
Dører fungerer med dette avvik

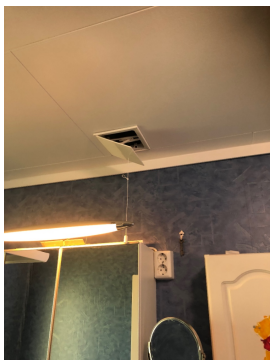
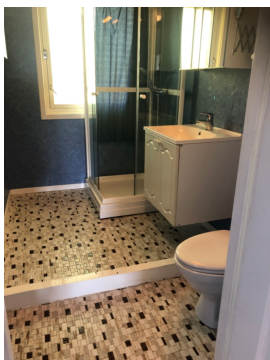
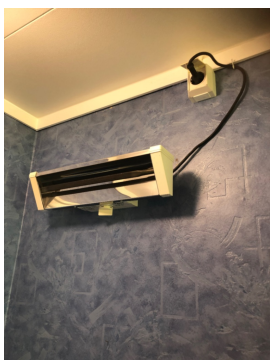
### 1 ETASJE > BAD

Bad i 1 etasje med fliser på gulv, tapet på vegg og malte plater i himling.  
Eldre sluk og membran med ukjent utførelse.  
Forhøyet dusjnisse hindrer lekkasjevann tilgang til sluk.  
Vindu plassert utsatt i våtsonen, naturlig ventilasjon og stråleovn på vegg.  
Benkeskap med vask, toalett og nyere dusjkabinett.

Det anbefales jevnlig tilsyn frem til oppgradering besluttet.

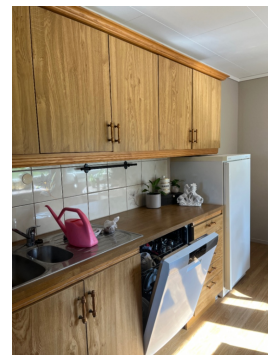
### 1 ETASJE > KJØKKEN

- Det er avvik:

Fungerer med dette avvik, oppgradering må påregnes på sikt

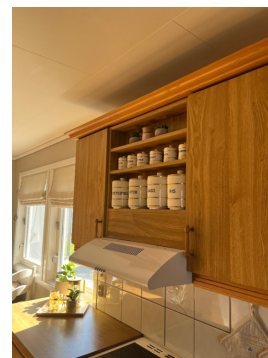
#### TG 2 Avtrekk

- Det er avvik:

Fungerer med dette avvik, oppgradering må påregnes på sikt

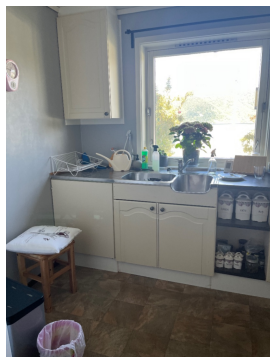
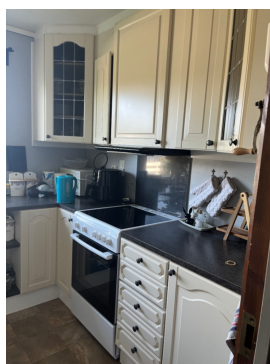
#### TG 2 Overflater og innredning

- Det er avvik:

Fungerer med dette avvik, oppgradering må påregnes på sikt

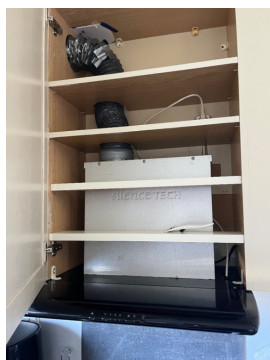
### ! TG 2 Avtrekk

- Det er avvik:

Fungerer med dette avvik, oppgradering må påregnes på sikt
