# Tilstandsrapport

Enebolig

Sveiogata 38 , 5514 HAUGESUND

Befaringsdato: 31.03.2026

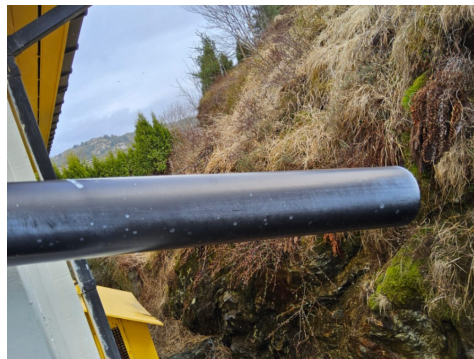
Mangelfull bortledning av vann fra taknedløp

Mangelfull bortledning av vann fra taknedløp kan medføre økt fuktbelastning mot grunnkonstruksjonen. Dette kan over tid gi risiko for fuktskader. I vinterhalvåret kan forholdet også føre til isdannelse i gårdsrom, med økt fare for glatte overflater. Det anbefales å vurdere utskifting av renner, nedløp og beslag. Det bør etableres tilfredsstillende bortledning av takvann bort fra grunnmur. Det anbefales å etablere forskriftsmessig adkomst til pipe for feier.

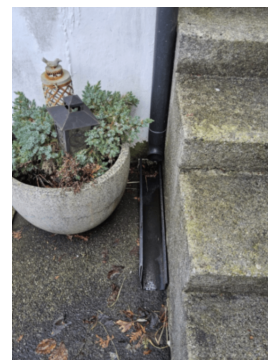
I vinterhalvåret kan forholdet føre til isdannelse i gårdsrom, med økt fare for glatte overflater.

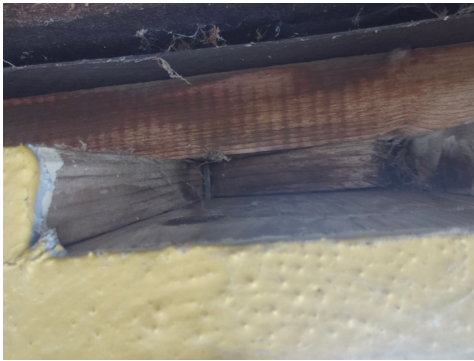
- Det bør foretas tiltak for å bedre lufting av kledningen.
- Uten tilstrekkelig lufting bak bordkledningen kan fuktighet som trenger inn bak bordene eller gjennom veggen innenfra ikke tørke opp. Dette skaper ideelle forhold for råtesopp og muggvekst.

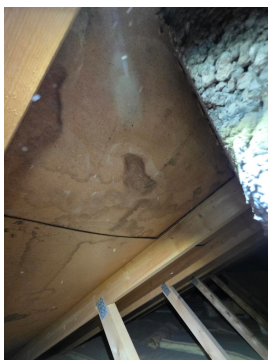
Det er begrenset ventilering av takkonstruksjonen ved at isolasjon ligger opp mot og delvis presser opp luftespalte/pappskuffe. Det er registrert fuktskjolder i undertak ved pipegjennomføring. Videre er det påvist enkelte områder med manglende isolasjon.

Fuktskjolder i undertak ved pipegjennomføring

Mangelfull ventilering kan medføre opphopning av fukt i konstruksjonen, med risiko for kondens, fuktskader og redusert levetid på materialer. Fuktskjolder indikerer fuktpåvirkning. Manglende isolasjon kan gi varmetap og økt risiko for kondensdannelse. Det anbefales å sikre tilfredsstillende ventilering av takkonstruksjonen ved å frilegge luftespalter. Årsak til fuktpåvirkning ved pipegjennomføring bør undersøkes nærmere og utbedres ved behov. Manglende isolasjon bør etterisoleres.

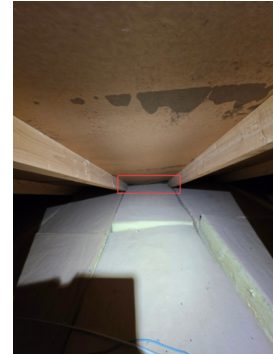
Begrenset ventilering av konstruksjon

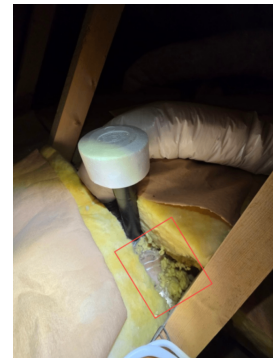
Det er flere felter som mangler isolasjon

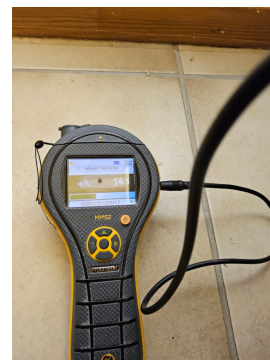
#### • Det er påvist indikasjoner på noe fuktgjennomtrengning inn i kjellermur.

Det er påvist fuktmerker på grunnmur i garasje

Årsak til fuktpåvirkning bør undersøkes nærmere. Det anbefales å vurdere tilstand på drenering og utvendig fuktsikring, samt gjennomføre nødvendige tiltak for å redusere fuktbelastningen.

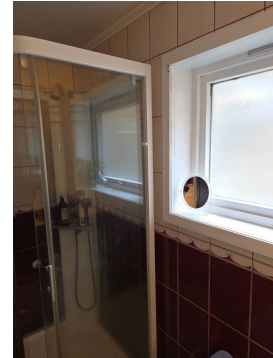
Det er vindu plassert i våtsone ved dusj, og vinduskarmen er utført i materiale som ikke er fuktbestandig. Løsningen vurderes som uegnet for plassering i våtsone.

Vindu i våtsone

Manglende fuktbestandighet kan føre til fuktopptak i karm og utforing, noe som over tid kan medføre svelling, misfarging, muggdannelse og råteskader. Det er også risiko for at vann kan trenge inn i omkringliggende konstruksjon og skade underliggende materialer. Vindu og omkringliggende konstruksjon bør fuktbeskyttes. Overgangen mellom utforing og vegg må tettes for å hindre vanninntrenging. Sprekk i flis kan gi økt risiko for fuktinntrenging til underliggende konstruksjon, spesielt i utsatte områder. Det anbefales å utbedre skadet flis og sikre tett overflate for å redusere risiko for fuktinntrenging. Manglende mykfuge kan medføre redusert evne til å ta opp bevegelser i konstruksjonen, noe som kan føre til sprekker og økt risiko for fuktinntrenging over tid. Det anbefales å etablere mykfuge i overgang mellom vegg og gulv for å sikre tilfredsstillende tetting og bevegelighet.

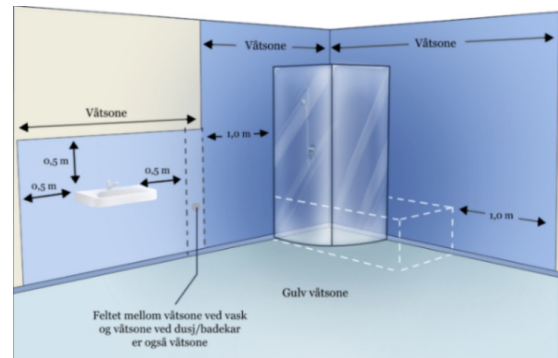
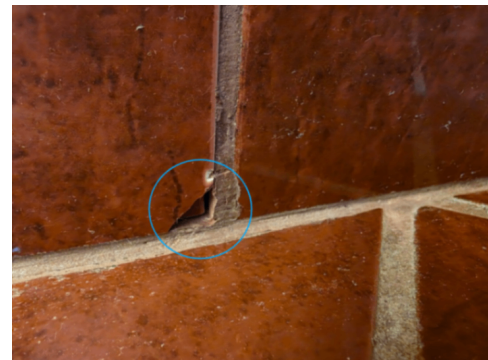
Det er påvist sprekk i flis i overgang ved gulv. Det er ikke etablert mykfuge i overgang mellom vegg og gulv.

Sprekk/knekt flis

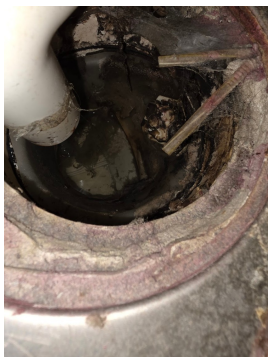
Ukjent membran og alder medfører usikkerhet knyttet til tetthet i våtrommet. Eldre sluk og tettesjikt har økt risiko for svikt, noe som kan medføre fukt- og følgeskader i konstruksjonen over tid.

Oppgradering av sluk og tettesjikt bør påregnes.

Mangelfull eller usikker tetting rundt gjennomføringer kan medføre at fukt trenger inn i konstruksjonen, med risiko for skjulte fuktskader over tid. Det anbefales å etablere tilfredsstillende tetting rundt gjennomføringene. Kontroll og eventuell utbedring bør utføres av fagkyndig.

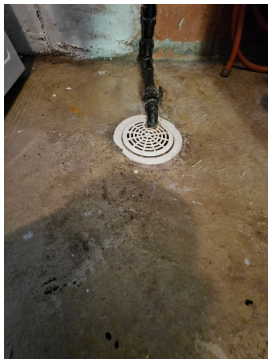
Vaskerommet er ikke oppført eller innredet som et våtrom etter dagens krav. Rommet mangler tettesjikt og fuktsikre løsninger som normalt kreves i våtrom, og bør derfor betraktes som et rom med begrenset fuktsikkerhet.

Våtrommet må oppgraderes for å tåle normal bruk etter dagens krav.

Våtrommet har behov for omfattende oppgraderinger. For å sikre en løsning som oppfyller gjeldende krav, bør tettesjikt, sluk og røropplegg oppgraderes og dokumenteres.

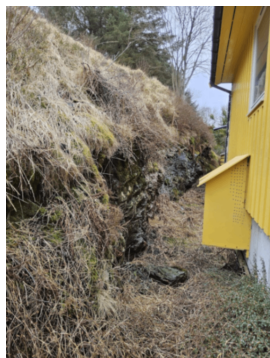
Fall mot grunnmur kan medføre økt vannbelastning på konstruksjonen og bidra til redusert funksjon på drenering. Dette kan gi økt risiko for fuktgjennomtrengning i grunnmur. Det anbefales å sikre tilstrekkelig avstand og/eller etablere tiltak som leder vann bort fra konstruksjonen. Videre bør det vurderes drenerende tiltak for å redusere fuktbelastningen.
