# Tilstandsrapport

Boligbygg med flere boenheter

Slepphaugen 5, 7340 OPPDAL

Befaringsdato: 30.10.2024

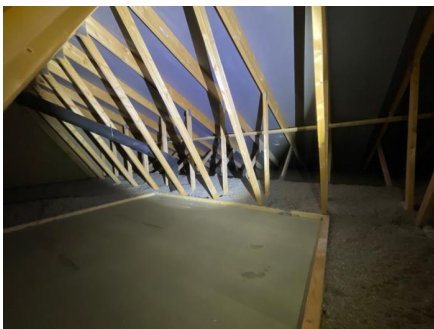
Takkonstruksjonen har W-takstoler i tre og med vindtett duk som undertak. Tilkomst til kaldloft er via luke med trapp i stue. Takkonstruksjonen fremstår i god stand.

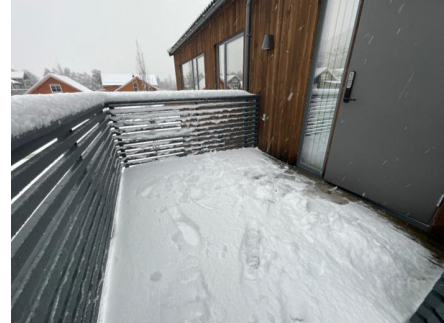
Det er etablert en terrasse mot sør med tilkomst fra stue samt en terrasse mot nord i forbindelse med hovedinngang. Terrassene har tregulv med underliggende tettesjikt av ukjent type, og er understøttet av trestolper ned på punktfundamenter. Terrasse mot sør har rekkverk i glass og metall og terrasse ved hovedinngang har rekkverk i tre. Terrassene fremstår i god stand. Det bemerkes at terrassegulvet var snødekt og er ikke forsvarlig kontrollert.

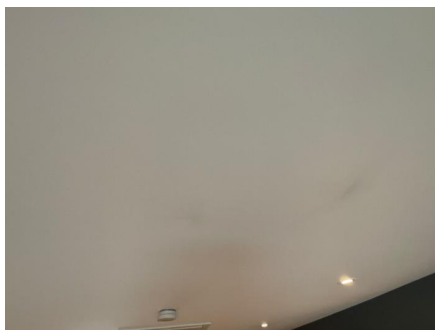
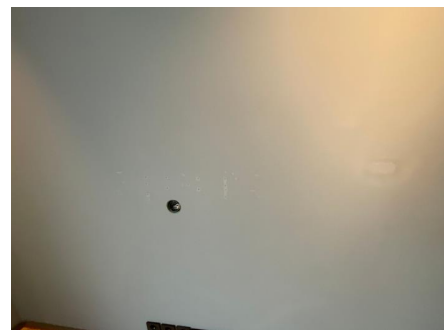
Innvendig er det gulv med laminat og fliser. Veggene og innvendige tak har malte plater. Det bemerkes en del skruerull i vegg i forbindelse med oppheng for tv samt lokal misfarging i tak i stue. Det bemerkes også ujevn sparkling, lokalt på vegg over klesoppheng i vindfang.

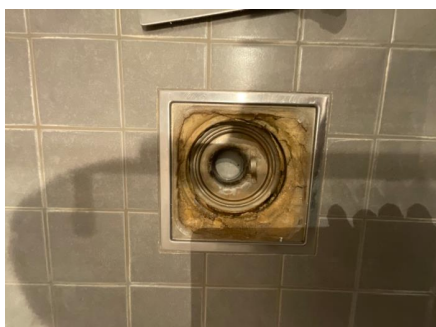
Det er plastsluk og smøremembran med ukjent utførelse. Ved en visuell besiktigelse av sluket ble det ikke registrert avvik.

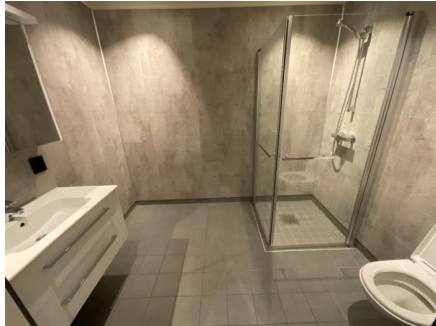
Rommet har innredning med nedfelt servant, veggmontert toalett og dusjvegger/hjørne. Innredning og utstyr fremstår med normal funksjon.

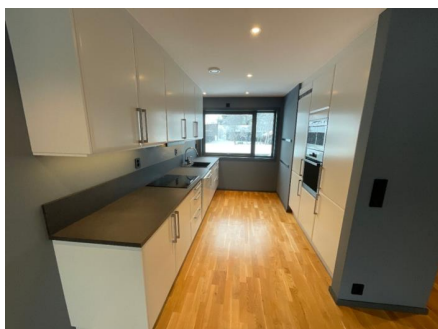
Kjøkkenet har innredning med glatte fronter. Benkeplaten er av laminat. Det er integrert kjøøl/fryseskap, oppvaskmaskin, induksjonstopp, stekeovn, vannstoppssystem og komfyrvakt. Kjøkkeninnredningen fremstår i god stand.

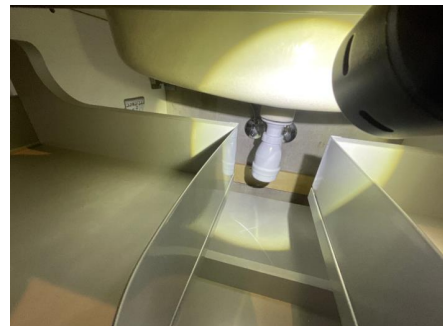
Det er avløpsrør av plast. Kloakk er luftet over tak. Avløp fremstår med normal funksjon.
