# Christian Krohgs gate 43 C 0186 OSLO

## Tilstandsrapport Eierskifte

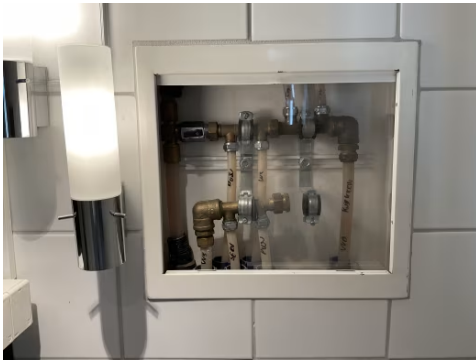
## 6.7 Vannledninger

Fordelerskap er plassert på bad.

Det er stoppekran i fordelerskapet.

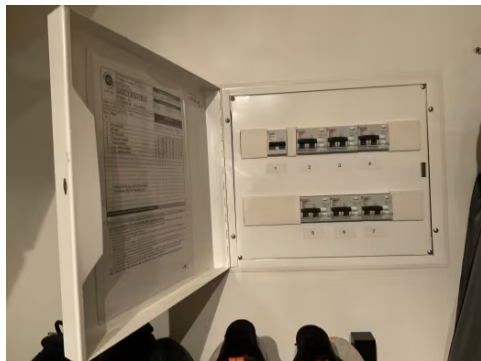
## 6.8 Elektrisk

Det er ikke fremlagt samsvarserklæring på elektrisk arbeid/anlegg montert etter 01.01.1999.

Det er kursfortegnelse i sikringskapet. Det er ikke sjekket om kursene er i samsvar med kursfortegnelsen.

TG-2 er satt pga. manglende dokumentasjon/ samsvarserklæring på deler av anlegget.

Boligen har et elanlegg uten dokumentasjon. Det bør gjennomføres en utvidet el-kontroll av en kvalifisert elektroflaglig person, og nødvendige tiltak vurderes deretter.

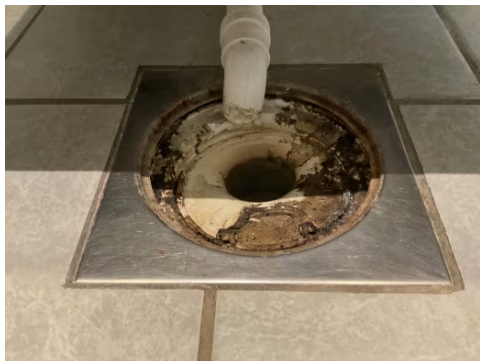
## 6.11 Våtrom: Bad/wc

Det er en høydeforskjell på ca. 1 cm fra topp slukrist til topp flis ved døren.

TG 2 pga: Høydeforskjell mellom topp sluk til avslutning av membran ved dør er under 25mm. Det er ikke tilfredsstillende høydeforskjell mellom topp sluk og topp tettesjikt ved dør.

Det er hull veggene for rørgjennomføringer, disse er plassert i våtsonen.

TG 2 pga: Tettesjikt har nådd en alder som gjør tettheten usikker i tiden som kommer.

TG 2 pga: Det er ikke etablert noen dreksåpning for synliggjøring av eventuell lekkasje fra innebygget sisterne, og det er ikke framlagt noen dokumentasjon på annen godkjent løsning.

Det anbefales å lage bedre fall mot sluket, og tette hullene i veggene.

Det anbefales å fortsette å dusje i dusjkabinett for å begrense overflater for belastning med fritt vann.

Det anbefales å lage en lekkasjeåpning under toalettet.
