# Tilstandsrapport

Enebolig

Nordvikvegen 37, 5243 FANA

Befaringsdato: 02.04.2025

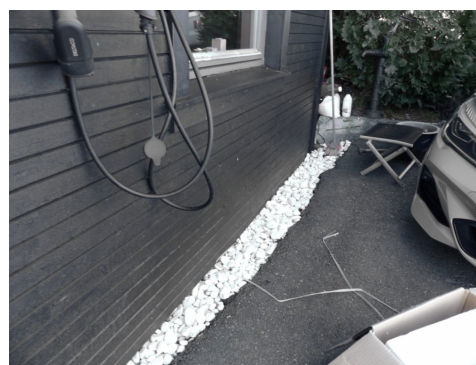
Bordkledning nær bakkenivå.

- Lokal utbedring bør foretas for å øke avstanden mellom terreng og bordkledning.

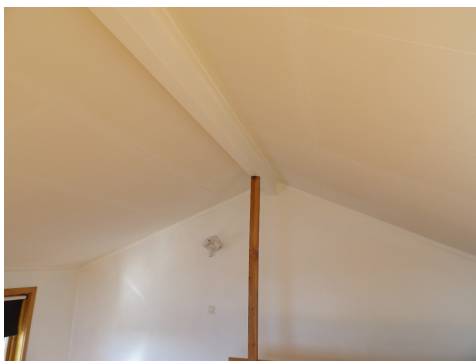
Synlig limtredder med understøtte av tresøyle.

- Det må gjennomføres ytterligere undersøkelser.
- Innhent dokumentasjon, om mulig.

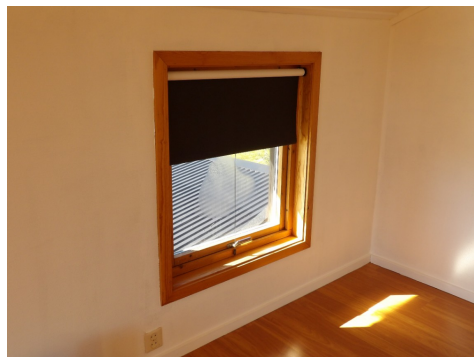
Punktert glass i vindu.

- Det bør gjøres tiltak for å bedre ventilering av rommet.
- Kondensering på enkelte glass har medført fuktskader i treverk som kan medføre utskiftningsbehov av enkelte vinduer.
- Vinduer med punkterte/sprukne glass må påregnes skiftes ut, enten hele vinduet eller kun selve glassene.
- Vinduer må justeres.
- Det må påregnes noe vedlikehold og at enkelte vinduer må skiftes ut.

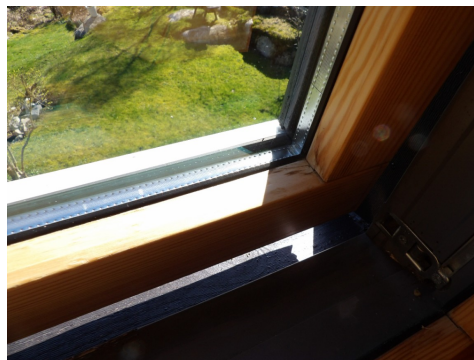
Kondensmerker i karmen.

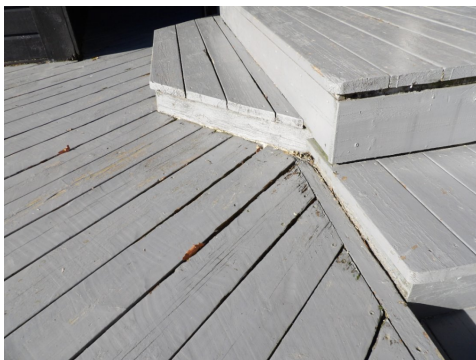
Dekke på terrasse har skader og er noe slitt.

Slitasje på tredekke.

Lokal utbedring av avvik.

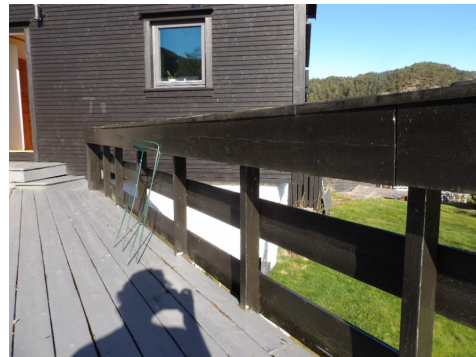
Store åpninger i tregjerde.

Åpninger er såpass store at det ut ifra sikkerhetsmessige forhold anbefales å lage mindre åpninger.

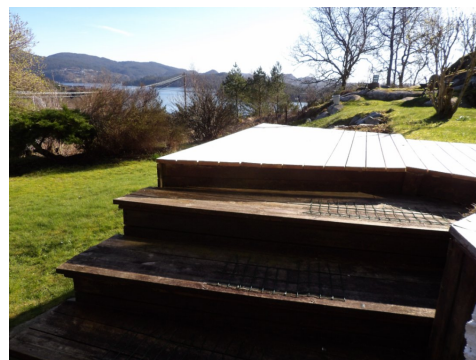
Utvendige tretrapper uten sikring mot fall.

- Rekkverk må monteres for å lukke avviket.

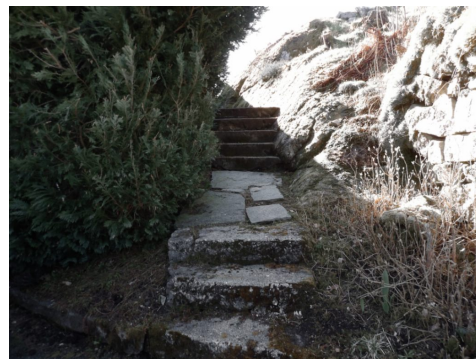
Det er ikke rekkverk i trappen for å hindre fallskader.

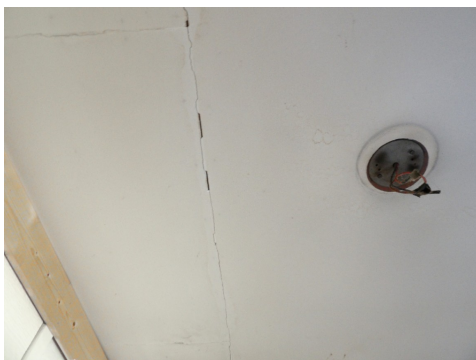
Noe oppsprekk i overflater.

- Overflater må utbedres eller skiftes.

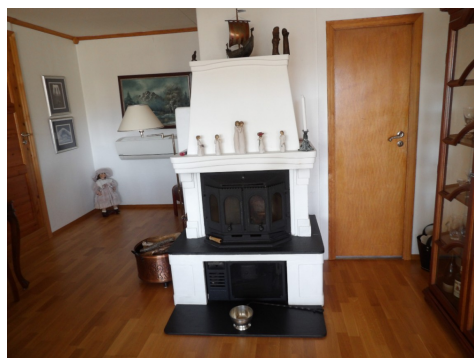
Noe sprekk i overgang mellom peis og brannmur/pipe.

- Det anbefales å montere ildfast plate under luker på pipe.
- Det må foretas tiltak for å lukke avviket.

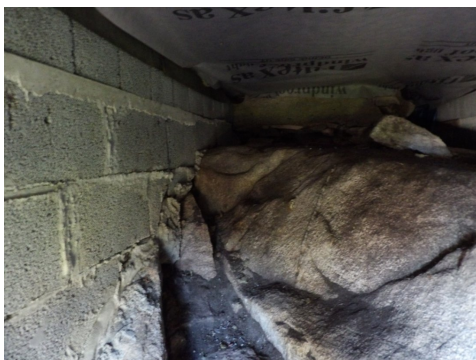
Synlig fjell i kjellerrom. Slike konstruksjoner har risiko for at fukt kan trekke langs fjellet. Dette må hensynstas ved bruk av krypkjeller som bare er egnet til lagring av fuktbestandig ting. Stedvis noe fukt observert i krypkjeller.

Synlig fjell i kjellerrom. Slike konstruksjoner har risiko for at fukt kan trekke langs fjellet. Dette må hensynstas ved bruk av krypkjeller som bare er egnet til lagring av fuktbestandig ting.

Krypkjeller bør kontrolleres regelmessig for å unngå evt skader og fukt i denne.

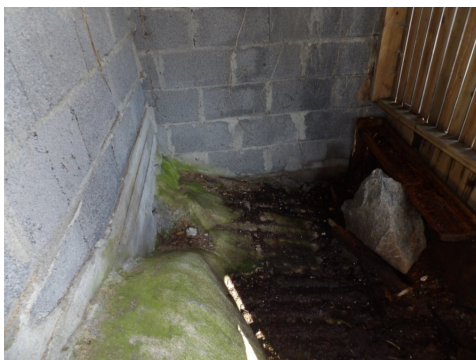
Noe fukt i krypkjeller.

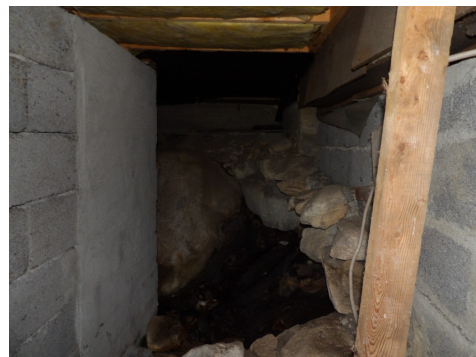
Krypkjeller er risikokonstruksjoner og må kontrolleres jevnlig.

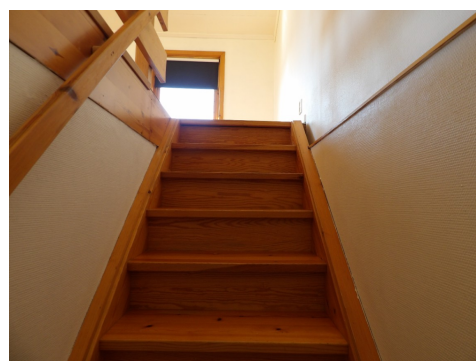
Det mangler håndlister på vegger i trappen.

- Åpninger er såpass store at det ut ifra sikkerhetsmessige forhold anbefales å lage mindre åpninger.
- Håndløper må monteres på vegg for å tilfredsstille krav på byggetidspunktet.

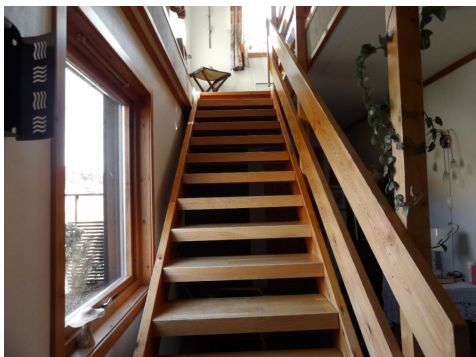
Åpninger i rekkverk er større enn dagens forskriftskrav til rekkverk i trapper.

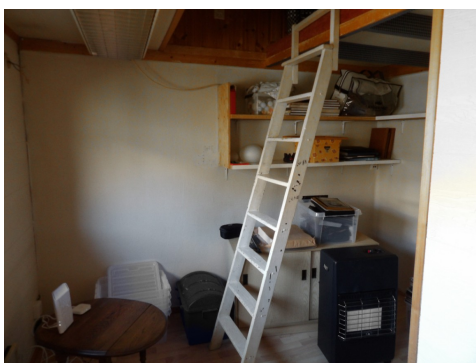
Det er ikke montert rekkverk.

- Rekkverk må monteres for å lukke avviket.

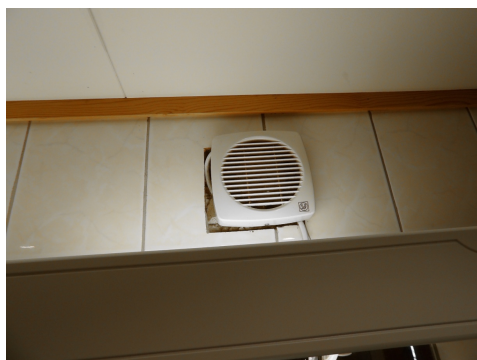
Badet inneholder badekar, dusjhjørne, toalett og servant i benk.  
Baderomsmøbler med profilerte fronter. Speil og lys over servant.  
Fliser på vegger og gulv.  
Gulvvarme på badet.  
Det er 11 mm fall fra terskel til topp slukrist. Høy oppkant ved terskel med fliser.  
Det er fall på gulvet ellers mot sluk Men stedvis tilnærmet flat gulv.  
Det er plastsluk i dusjsone og under badekar. k.  
Det ble med fuktindikator ikke registrert unormale fuktverdier på baderomsgulvet.  
Sluk under badekar ikke kontrollert.  
Mekanisk vifte på vegg. Normal trekk i denne ved bruk av røykcampul.  
Det er ikke laget løsning for tilluft til badet.  
Noe misfarging på fliser i dusjsone.  
Stedvis noe bom på fliser.  
Noe dårlige fuger mellom vegg og gulv.  
Dårlig tettet rundt vifte på vegg.

Ikke tett rundt mekanisk vifte.

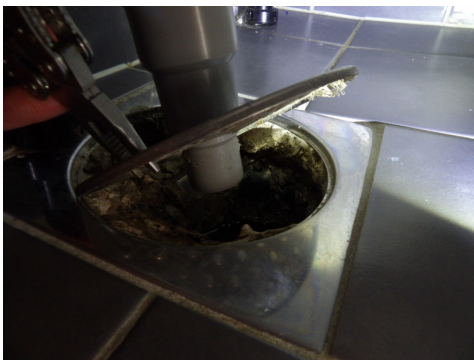
- Det er mulighet for at det kan forekomme vannlekkasje på våtrommet hvor vann ikke vil gå til sluk.
- Det er påvist at høydeforskjell fra topp slukrist til gulv/synlig topp membran ved dørterskel er mindre enn 25 mm.
- Det er påvist at noen fliser har bom (hulrom under).

Plastsluk på vaskerom.

- Overvåk tilstanden jevnlig. For å få tilstandsgrad 0 eller 1 må tettesjiktet skiftes ut, men tidspunktet for når dette er nødvendig er vanskelig å si noe om.

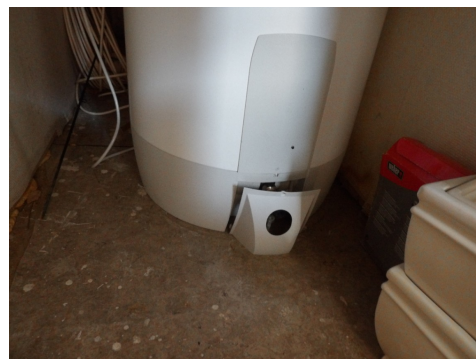
Løst deksel til varmtvannsbereder.

Deksel må kontrolleres og feste bedre.

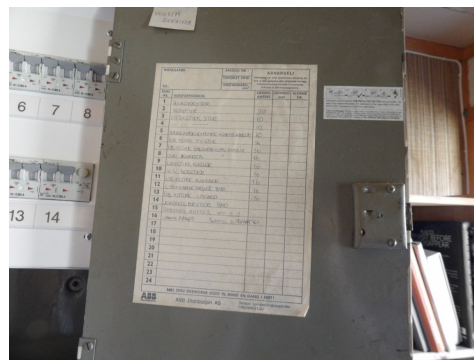
Kursbeskrivelsen stemmer ikke med antall kurser i skapet. Det er 14 kurser, emn står bare oppført 12 kurser.

Kursbeskrivelsen.

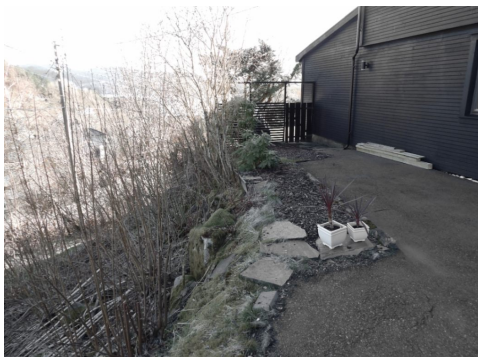
Det mangler sikring mot terreng på tomten.

Stedvis terreng justeringer bør utføres.

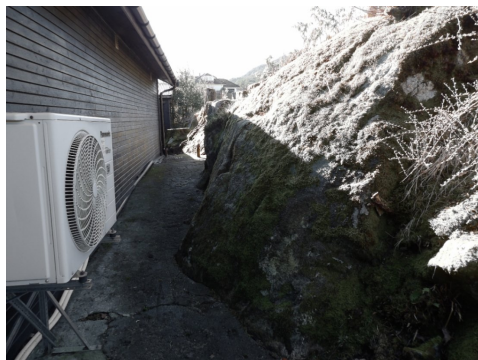
Det står stedvis fjell mot boligen.
