# Tilstandsrapport

Kjedehus

Krabberødveien 25 N, 3960 STATHELLE

Oppdragsnr.: 18885-2589

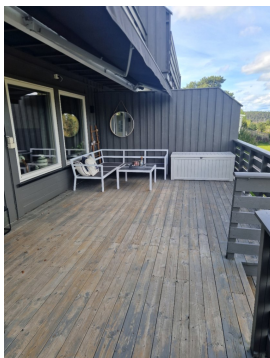
### TG 1 Balkonger, terrasser og rom under balkonger

Boligen har etablert romslig terrasse i impregnert trevirke. Terrasse bærende på pilarer til grunn med bærende dragerer i trevirke, rekkverk i malt trevirke.

Terrasse fyller sin funksjon. Kun normal slitasje/elde sett med tanke på alder.

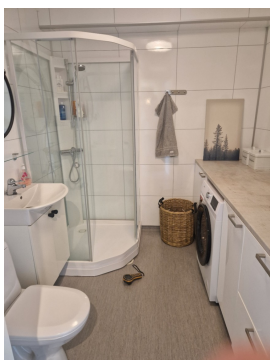
Bad/vaskerom har etablert vinylbelegg på gulvflater med oppkant på vegg. Våtromsplater på veggflater. Det er etablert innredning med servant med ett-håndsarmatur, gulvmontert toalett, opplegg til vaskemaskin og tett dusjkabinett til baderom. Ventilasjon består av el-ventil i vegg.

Gulv har mindre fall til sluk. Sluk består av plastsluk med klemring. Våtromsplater på veggflater skiftet de senere år. Nytt kabinett og innredning 2021.

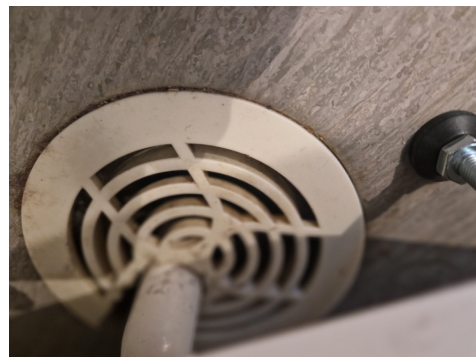
### ! TG 2 Sluk, membran og tettesjikt

Vinylbelegg fra byggeår. TG 2 settes på grunn av alder og en begrenset videre levetid.

- Mer enn halvparten av forventet brukstid er passert på membranløsningen.

- Overvåk tilstanden jevnlig. For å få tilstandsgrad 0 eller 1 må tettesjiktet skiftes ut, men tidspunktet for når dette er nødvendig er vanskelig å si noe om.

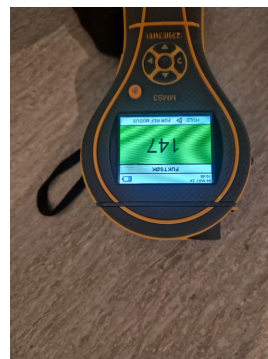
### ! TG 1 Tilliggende konstruksjoner våtrom

Bad har våtsone mot yttervegg og murvegg. Hulltagning er ikke mulig. Ved bruk av fuktindikator på bad ble ingen unormale fuktverdier målt.
