# Tilstandsrapport

📍 Hekkveien 1, 0571 OSLO

# gnr. 125, bnr. 120

Oppdragsnr.: 11838-25205

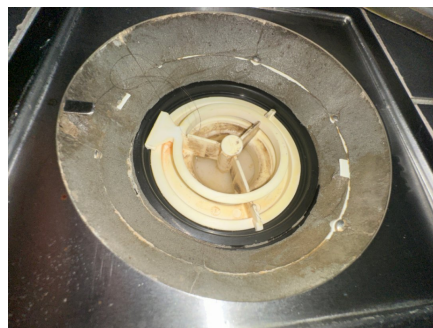
Sluk i plast er plassert i dusjssonen.  
Det er synlig membran i sluk,  
som er benyttet som tettesjikt.

TG settes ut i fra manglende dokumentasjon på utførelse av tettesjikt i gulv og vegger.  
Ref: NS3600

Plastsluk med klemring for membran

Eier opplyser at dokumentasjon skal fremskaffes.

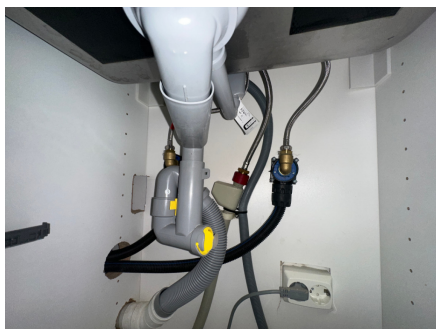
Det er ikke montert Waterguard/ lekkasjestopper i benkeskap på kjøkken.

Stoppekranner plassert på bad

Rørøpplagg i kjøkkenbenk
