# Tilstandsrapport

📍 Hekkveien 1, 0571 OSLO

# gnr. 125, bnr. 120

Oppdragsnr.: 11838-25205

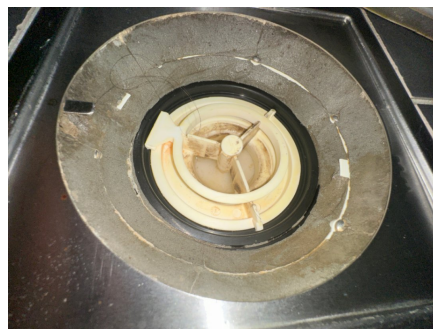
Sluk i plast er plassert i dusjssonen.  
Det er synlig membran i sluk,  
som er benyttet som tettesjikt.

TG settes ut i fra manglende dokumentasjon  
på utførelse av tettesjikt i gulv og vegger.  
Ref: NS3600

Plastsluk med klemring for membran

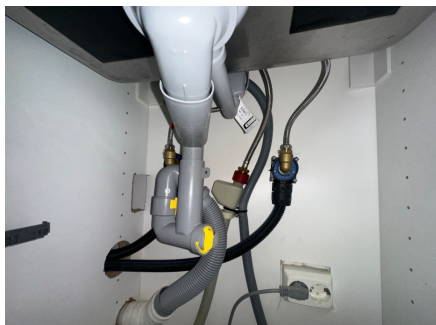
Det er ikke montert Waterguard/ lekkasjestopper i benkeskap på kjøkken.

Stoppekranser plassert på bad

Rørøpplagg i kjøkkenbenk

Der bygningens vann instal-lasjoner er uten overløp, må det være montert automatisk lekkasjestop-per. Med automatisk lekkasjestop-per menes en fuktføler som gir signal til en magnetventil som stenger vann-tilførselen når den mottar signal.
