# Tilstandsrapport

Fritidsbolig

Djupdalsvegen 10, 2838 SNERTINGDAL

Befaringsdato: 07.04.2025

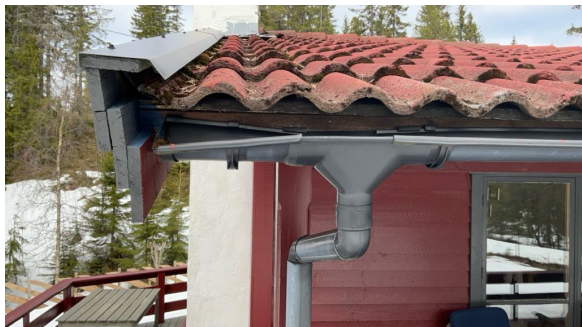
Det ble registrert lekkasjer fra takrenner eller nedløp. Folie eller malingsflass ble registrert. Vindskier har råteskader.

Deformasjoner på takrenner.

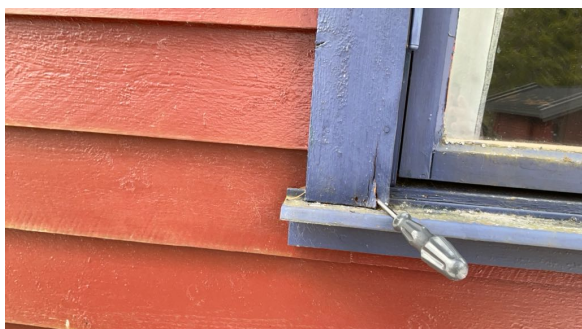
- Det er ingen eller liten lufting i nedre kant av kledning mot grunnmur.
- Det er påvist spredte råteskader i bordkledningen.

Råteskader på utvendig belistning registrert.

- Råteskadet trekledning må skiftes ut.

For å lukke avviket må det gjøres tiltak. Behov for vedlikehold og utbedringer. Manglende lufting øker risikoen for fuktskader i konstruksjonen. Etterisolering av ytterveggene er en av flere mulige tiltak for å redusere bygningens varmetap og bør inkluderes som en del av en helhetlig plan for energioppgradering av hele bygningen. Etterisolering kan utføres som en del av andre utbedringsarbeider på veggene, for eksempel utskifting av kledning og vinduer, eller som en del av innvendige rehabiliteringsarbeider.

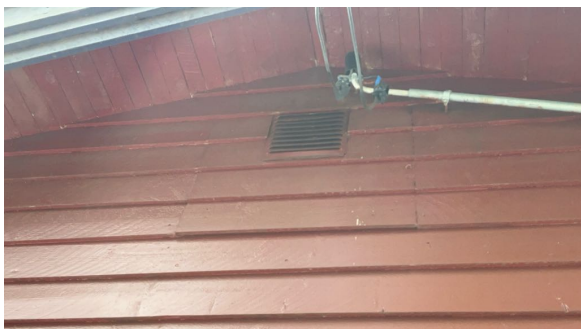
Takkonstruksjonen er i hovedsak lukket, inspeksjonsmulighetene er derfor begrenset. Isolerte, skrå takflater anses som en risikokonstruksjon på grunn av historisk høy forekomst av skader. Takkonstruksjonens bæreevne bør undersøkes nærmere. Deler av bygningsdelen er skjult, har en alder som øker sannsynligheten for skjulte feil.

Manglende stige på befaringstidspunktet. Kaldtloft er derfor ikke inspisert.

- Lufting/ventilering bør forbedres.

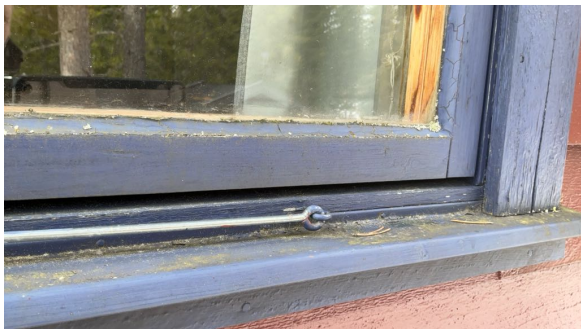
- Det er påvist at enkelte vinduer er vanskelig å åpne/lukke.
- Det er påvist avvik rundt innsettsdetaljer.
- Det er påvist tegn på innvendig kondensering av enkelte vindusglass.

Værslitte karmner. Kondensmerker/fuktmerker på enkelte vinduer. Deler av bygningsdelen er skjult, har en alder som øker sannsynligheten for skjulte feil og har brukt opp mye av sin forventede brukstid.

Vinduer bærer preg av slitasje.

- Det må påregnes noe vedlikehold og at enkelte vinduer må skiftes ut.

For å lukke avviket må det gjøres tiltak. Overflatebehandlingen betyr svært mye for levetiden til vinduer og dører av tre. Vedlikeholdsintervallene avhenger av overflatebehandlingen og hvor værutsatt vinduene eller dørene står. Innvendige fuktforhold spiller også en viss rolle for vedlikeholdshyppigheten. Konsekvensen kan være fuktskader og høyere energitap på bygningen.

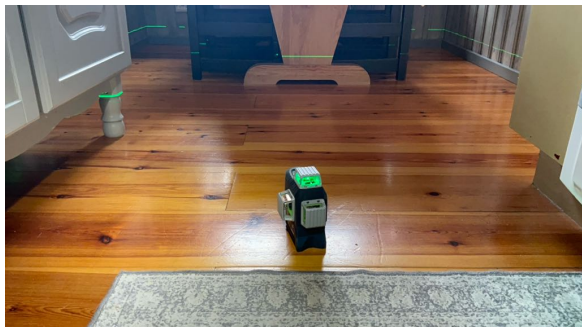
- Det er målt høydeforskjell på mellom 15-30 mm gjennom hele rommet. Tilstandsgrad 2 gis med bakgrunn i standardens krav til godkjente måleavvik.
- Målt høydeforskjell på mellom 10 - 20 mm innenfor en lengde på 2 meter. Tilstandsgrad 2 gis med bakgrunn i standardens krav til godkjente måleavvik.

Avviket ble registrert blant annet i stue/kjøkken-området, det gjøres oppmerksom på at det kun utføres stikkprøver på denne undersøkelsen, i henhold til NS 3600. Lav høyde mellom bjelkelag og terreng, dette gir økt risiko for skade. Deler av bygningssdelen er skjult, har en alder som øker sannsynligheten for skjulte feil og har brukt opp mye av sin forventede brukstid. Skjevheter må sees i sammenheng med "grunnmur og fundamenter" i rapporten. Ved enkel fuktmåling registrerte jeg fukt i området under bygningen. Fuktskader på undersiden av gulvkonstruksjonen som følge av for fuktig klima under boligen, er svært utbredt. Konstruksjonen er en risikokonstruksjon.

Det ble registrert totalt helningsavvik på ca. 22 mm i kjøkkenområdet.

Det er ikke observert avvik som tilsier at man må påregne umiddelbare tiltak, men ettersom deler av konstruksjonen er lukket anbefaler jeg ytterligere undersøkelser. Årsakene til avviket er ikke avdekket på grunn av begrensninger i denne rapportens undersøkelsesomfang. Dette krever ytterligere undersøkelser for å fastslå. Konsekvensene av avviket kan eksempelvis være fuktskader og redusert brukstid.

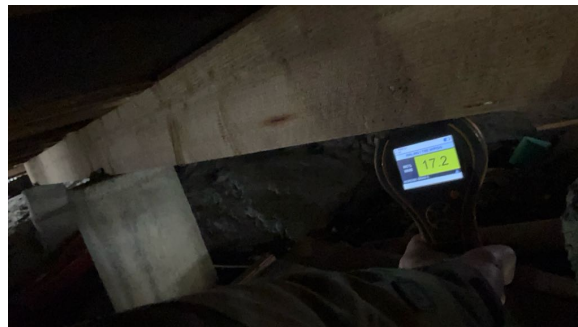
Enkle fuktmålinger viste risikable verdier for fukt i drager under bygningen.

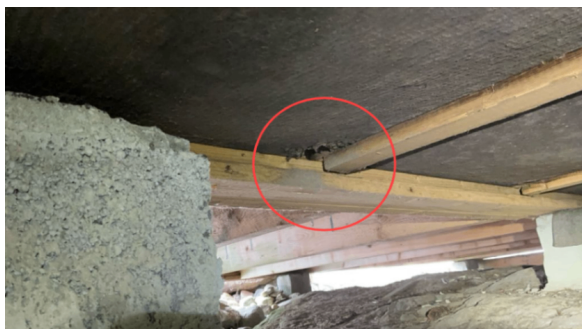
Utettheter i stubbeloft enkelte steder.

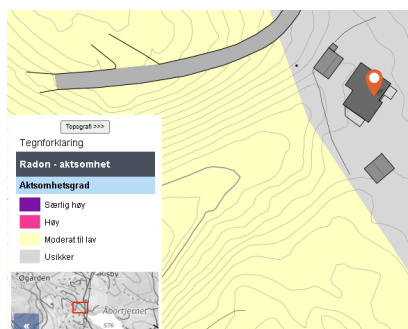
Bygningen ligger i et område som er definert med usikker aktsomhetsgrad i kartet.

- Det bør gjennomføres radonmålinger.

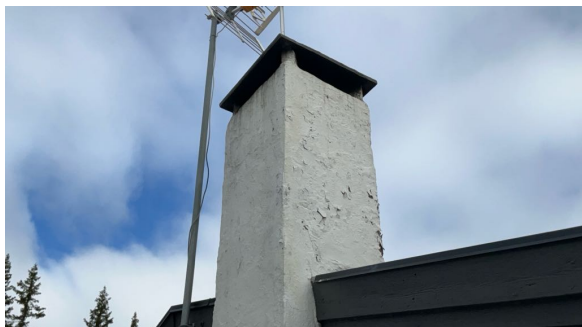
Pipe er innsisert fra bakkenivå og innvendig i boligen fordi det ikke var godkjent sikringsutstyr for arbeid på tak på befaringstidspunktet. Store deler av bygningsdelen er skjult, har en alder som øker sannsynligheten for skjulte feil og har brukt opp mye av sin forventede brukstid. Mindre rissdannelser og malingsflass pipe.

Malingsflass på pipe.

Jeg anbefaler kontroll utført av fagkyndig, jeg er ikke fagperson på dette området. Det er mange krav og anbefalinger til skorsteiner og ildsteder. Avviket kan påvirke brannsikkerheten i bygningen.

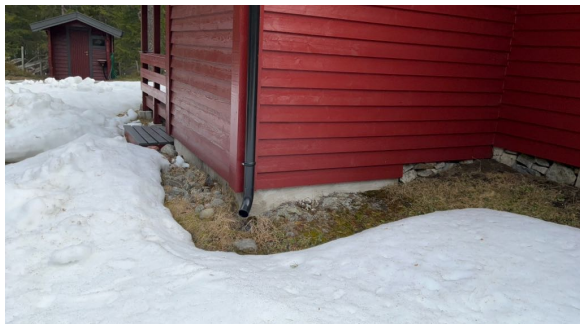
- Det er ikke adkomst til krypkjelleren og den er ikke undersøkt innvendig. Krypkjeller regnes for å være en risikokonstruksjon som er utsatt for fukt- og råteskader i bunnsvill, trebjelkelaget og andre tilstøtende konstruksjoner, på grunn av fuktighet fra grunnen og kondensering ved temperaturforskjeller. Selv om det ikke er avdekket tegn på skader, betyr ikke dette nødvendigvis at det ikke foreligger skader i eller i forbindelse med krypkjelleren.
- Det er ikke tilfredsstillende ventilering av krypkjeller.

Fuktskader på undersiden av gulvkonstruksjonen som følge av for fuktig klima i krypkjeller, er svært utbredt. Konstruksjonen er en risikokonstruksjon. Krypkjeller har begrenset lufting, dette bør utbedres. Deler av bygningsdelen er skjult, har en alder som øker sannsynligheten for skjulte feil og har brukt opp mye av sin forventede brukstid. Det er ikke mulig å inspisere krypkjeller innvendig.

Krypkjeller under entrè. Resterende område under hytta er ikke definert som krypkjeller i rapporten, grunnet delvis åpen fundamentering.

Jeg anbefaler ytterligere undersøkelser. Det anbefales å legge plastfolie mot grunnen. Rydd grunnen i kryperommet for alt organisk avfall og avrett om nødvendig med f.eks. sand eller grus. Dekk den deretter med plastfolie. Plastfolien legges ut for å hindre avdunsting fra grunnen. Se også byggforsk datablad 521.203. Utilstrekkelig eller manglende lufting øker risikoen for fuktskader i krypkjeller.

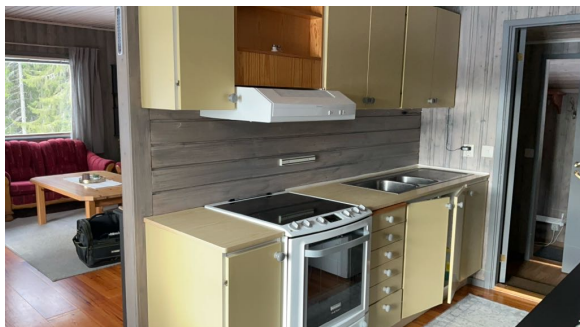
Enkelte skader/merker på innredning. Komfyrvakt anbefales montert. Ved enkle fuktsøk registrerte jeg ingen unormale verdier. Lav høyde på avtrekksvifte. Av hensyn til brann må ikke avtrekksvifte være montert lavere enn 0,5 - 0,6m over steketopp om ikke monteringsanvisning sier noe annet.

Oversiktsbilde av kjøkken.

Bygningsdelen fungerer med dette avviket, men for å lukke avviket må det gjøres tiltak. Høyde fra komfyr til ventilator bør økes.

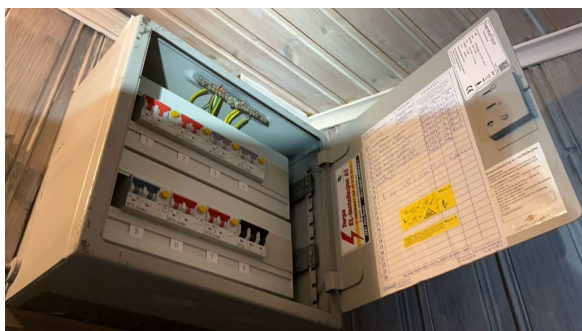
Deler av det elektriske anlegget er gammelt og har kort gjenværende brukstid. Det mangler samsvarserklæring på deler av anlegget, dette skal foreligge på alle arbeider på det elektriske anlegget etter 1999.

Sikringsskap er plassert i entrèområdet.

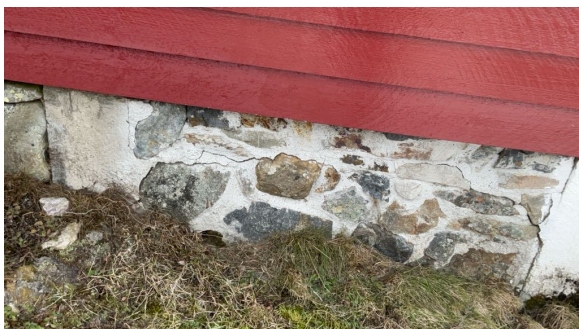
- Grunnmuren har sprekkdannelser.

Fundamentering er nedgravd og ikke tilgjengelig for inspeksjon. Skjevheter i konstruksjonen som sannsynligvis har sin årsak i fundamenteringen ble registrert. Organiske materialer ligger direkte mot grunn, dette anbefales fjernet siden det gir sopp- og råteskader. Deler av bygningsdelen er skjult, har en alder som øker sannsynligheten for skjulte feil og har brukt opp mye av sin forventede brukstid.

Sprekker i murt område mellom pilarer.

Jeg anbefaler ytterligere undersøkelser. Anbefaler å følge med videre utvikling. Årsakene til avviket er ikke avdekket ettersom det går utover undersøkelsesnivået i rapporten, konsekvensen er at det må gjøres ytterligere undersøkelser. Konsekvensen av påviste avvik kan eksempelvis være fuktskader eller redusert brukstid.

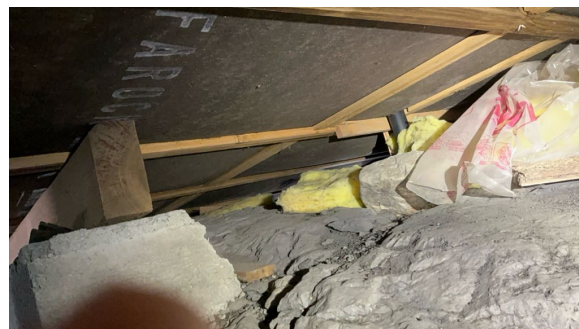
Lav høyde mellom grunn og etasjeskiller, kun deler av området under hytta er inspisert.
