# Tilstandsrapport

Aksjeleilighet

Hertug Skules gate 4, 0652 OSLO

Rapportdato: 13.06.2025

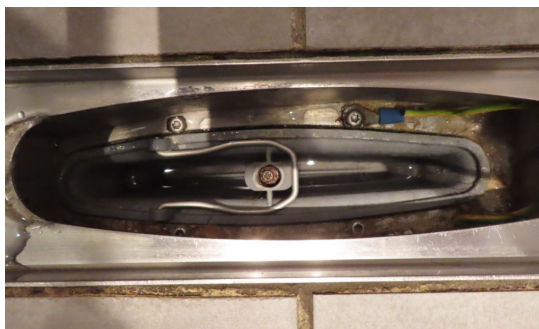
Sluk

Plastsluk. Synlig membran under klemring samt bak list ved dør.
