Nøkkelinformasjon

Salgsobjekt: Eierseksjon
Eierform: Eierseksjon
Byggeår: 1990
BRA-i/BRA Total 79/93 kvm
Tomtstr.: 1064.8 m²
Soverom: 2
Antall rom: 3
Gnr./bnr. Gnr. 98, bnr. 650
Snr. 1
Oppdragsnr.: 1101250014

Innholdsrik og tiltalende selveier! 2 soverom, stort kjøkken. 2 uteplasser. Garasje. Lave fellesutgifter

Befaringsdato: 04.02.2025

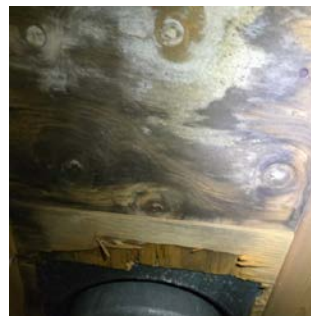
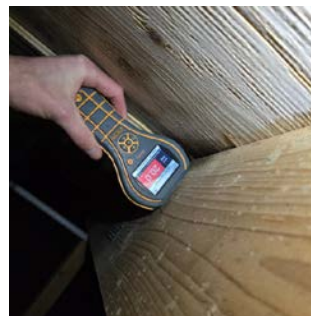
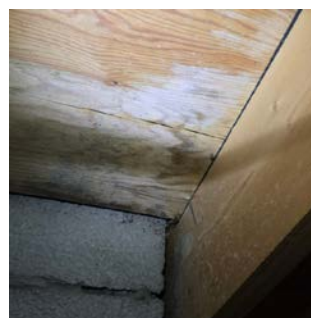
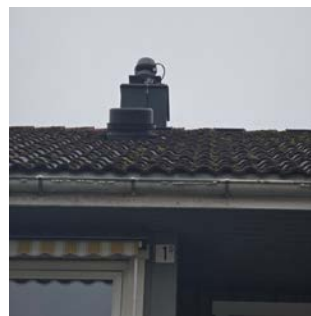
Det er synlige fuktmerker og mugg på undertak. Det ble målt opp til 20 vekt% fukt i treverket. Ved nivåer over 15-16 vekt% vil det være fare for utvikling av sopp, råte og mugg. Det er synlig manglete tetting/mansjetter rundt pipe og rør i undertak.

Takstein har begrenset mulighet for inspeksjon pga høyde på hus. Det anbefales en kontroll og rengjøring av takstein. Knekte/skadede stein bør skiftes ut.

Manglende papp over undertak vil gi en kortere levetid på taktekkingen. Det bør tettes rundt pipe og rør gjennomføringer i undertak.

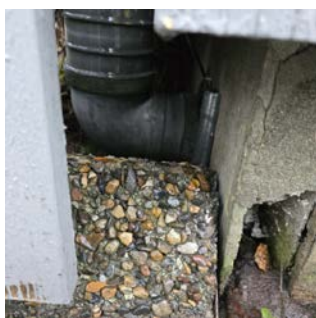
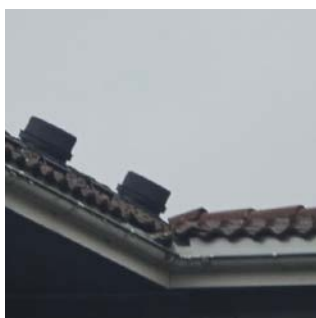
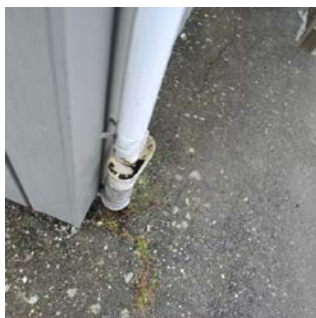
TG 2 Nedløp og beslag

Det er noe fluss på takrenner og kroker trolig noe punget lekkasjer.

Noe oppgraderinger må bregnes.

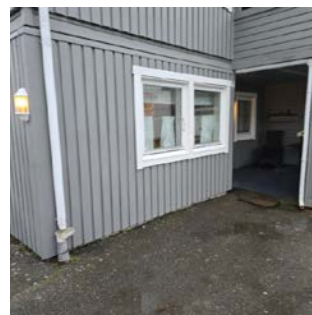
Kledning går ned til terreng

- Det må foretas tiltak for å lukke avviket.

Vedlikehold og oppgraderinger må bregnes.

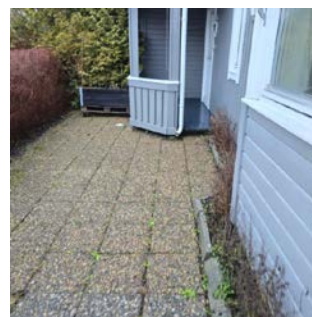
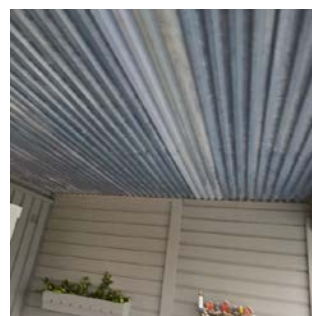
Treplattinger er trolig fra byggeår. Det må beregnes noe slitasje, sprekkdannelse og spredt råte. Merkbare nedbøyning og skjevheter.

Det bør beregnes utskiftning av plastplater og utbedring av helle-lagt område.

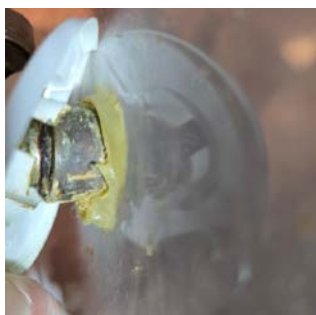
Det er påvist tegn på utettheter på gulvbelegg.

Det er påvist rundt rørgjennomføringer e.l. som gir fare for fukt i konstruksjonen i våtzone.

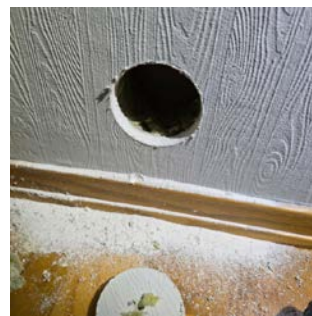
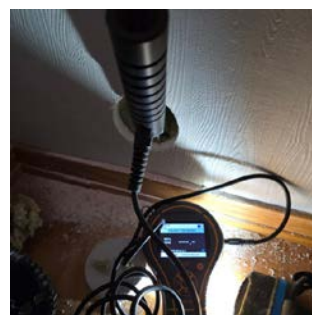
TG 0 Tilliggende konstruksjoner våtrom

Det ble foretatt hullboring fra stue og inn mot våtsonen på badet.
Det ble målt normale fuktverdier ved hulltaking.
