Tilstandsrapport - NS 3600

Blåklokkesvingen 113B

4823 Nedenes

Rapport kode: 239314

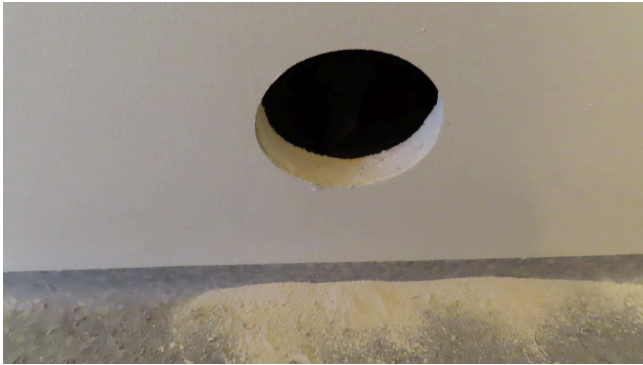
Kontroll utført i tilliggende konstruksjoner og selve rommet. Fukt målt i gulvet og bunnen av vegger ved dusjen, er vanlig pga. fuger trekker vann. Hvis membran er tett skal fukt kun stå mellom fliser og membranen.

Hulltaking utført i fra boden, ingen fukt målt her.

Hulltaking.

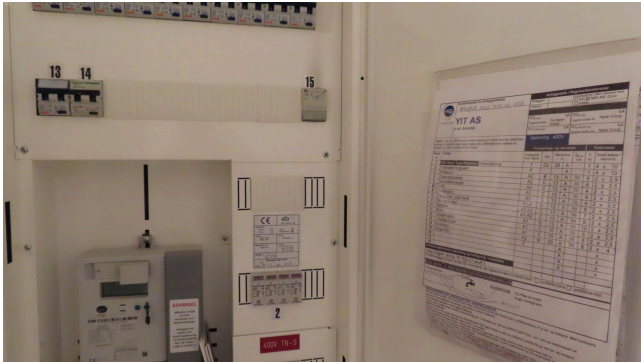
Sikringskap montert i gang på vegg øst ende nord.
Hovedsikring 25 ampere, 12 kurser.

Sikringsskap.

Ved anbefaling av nærmere sjekk på EL anlegget av fagkyndige gir standarden automatisk TG 2.
