# Tilstandsrapport

Andelsleilighet

Åssiden terrasse 8, 1160 OSLO

Rapportdato: 22.01.2026

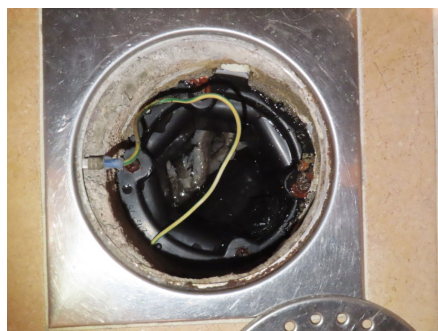
Sluk

## TG 2 Sluk, membran og tettesjikt

Plastsluk. Synlig mansjett/membran mot klemring.

- Mer enn halvparten av forventet brukstid er passert på membranløsningen.
- Mer enn halvparten av forventet brukstid er passert på slukløsningen.

Ingen dokumentasjon over utførelse av membranen.

- Sluket må sjekkes og rengjøres jevnlig.
- Eldre sluk av plast er ofte utsatt for lekkasjer og særlig i overganger. Eventuelle lekkasjer kan medføre fuktskader på tilliggende konstruksjoner.
- Det er viktig å merke seg at levetiden til en membran varierer basert på kvalitet, installasjon og bruk. Eldre membraner kan bli sprø og sprekke opp, noe som fører til at de mister sin vanntettende funksjon. Dette kan resultere i vannlekkasjer gjennom vegger og gulv og fuktskader.

Overvåk tilstanden jevnlig. For å få tilstandsgrad 0 eller 1 må sluk og tettesjiktet skiftes ut, men tidspunktet for når dette er nødvendig er vanskelig å si noe om.
