# Verditakst

## Landbrukseiendom "Vikabråten" Trillebakkadn 13, 2960 RØN

Gnr 60: Bnr 11 m.fl.  
3452 VESTRE SLIDRE KOMMUNE

Dato befaring: 19.03.2024  
Utskriftsdato: 07.05.2024  
Oppdrag nr: 2024136

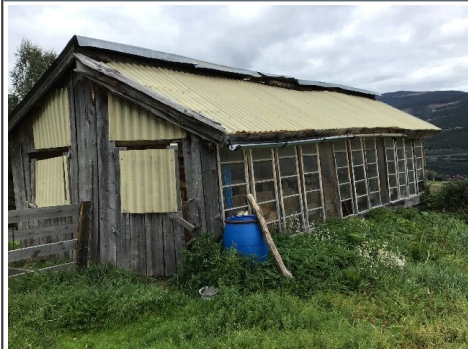
| Konstruksjoner og innvendige forhold - Sommerfjøs | |
|---|--|
| Enkel bygning av bindingsverk m/låvepanel som står på stein/grunn. Bygningen har setninger/skjevheter pga. enkel fundamentering. En vegg har montert et-lags vinduer. Takteking er bølgeblekk og lysplater. Tregulv. Plassbygd innredning av tre.<br>Innlagt strøm. | |

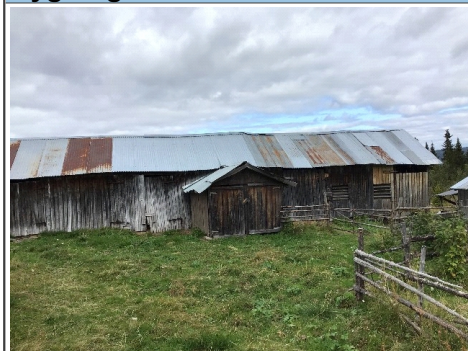
Fundamenter er punkt av steiner lagt på grunn og stolper av tre. Bygget av bindingsverk utvendig kledd med låvepanel. Takteking er bølgeblekk. Plassbygde dører av tre. Bygningen har skjevheter pga. enkel fundamentering og på øvre langsida ligger vegger ned på terrenget som har ført til råte nederst på bunnsvill/kledning.

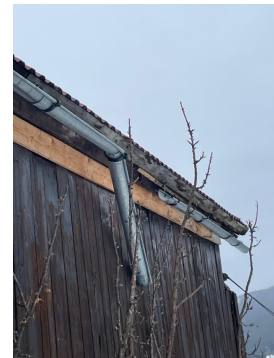
- Det er ikke tilfredsstillende bortledning av vann fra taknedløp ved grunnmur.
- Det er påvist avvik i beslagløsninger.
- Det mangler snøfangere på hele eller deler av taket, men det var ikke krav om dette på byggemeldingstidspunktet.
- Mer enn halvparten av forventet brukstid er passert på renner/nedløp/beslag.

Eksempel på skade på takrenne.

- Andre tiltak:
- Det er ikke krav om utbedring opp til dagens krav.
- Påviste skader må utbedres.

Det bør lages system for bortledning av takvann ved grunnmur.

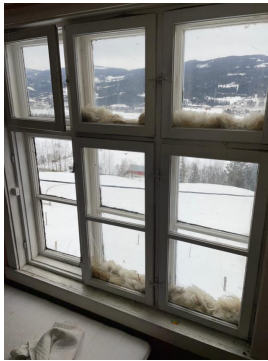
- Det er påvist at enkelte vinduer er vanskelig å åpne/lukke.
- Det er påvist avvik rundt innsettingsdetaljer.
- Det er påvist noen glassruter som er punktert eller sprukne.
- Det er påvist tegn på innvendig kondensering av enkelte vindusglass.
- Det er påvist vinduer med fukt/råteskader.
- Karmene i vinduer er slitte og det er sprekker i trevirket.

Sprekker i glass.

- Vinduer med råteskader må erstattes med nye.
- Vinduer med punkterte/sprukne glass må påregnes skiftes ut, enten hele vinduet eller kun selve glassene.
- Det må påregnes noe vedlikehold og at enkelte vinduer må skiftes ut.

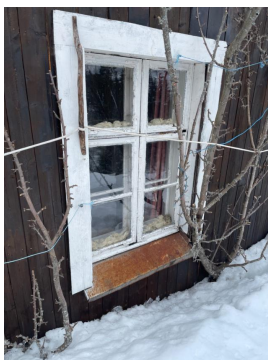
Synlig fukt og råteskader i vinduer.

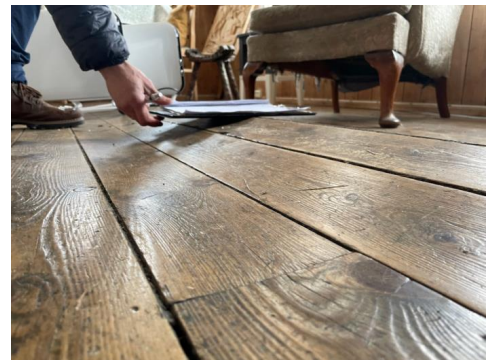
- Det er stedvis påvist synlige skader på overflater.
- Overflater har en del slitasjegrad utover det en kan forvente.
- Det er påvist andre avvik:

Eksempel på skade i gulv

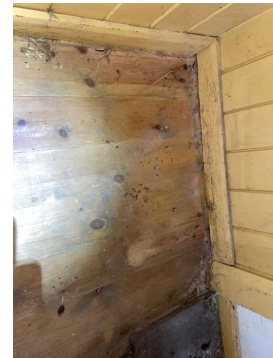
Ekskrementer fra mus.

Tiltak for håndtering av skadedyr.

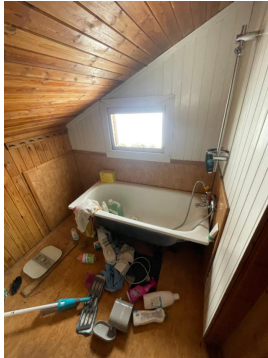
Bad

- Hulltaking er ikke foretatt da det allerede er påvist andre avvik i våtsonen.

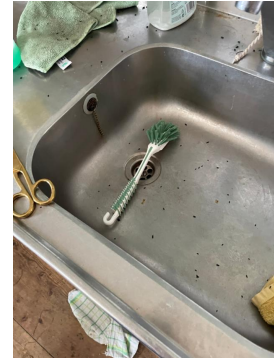
Ekskrementer fra mus i vaskekum.

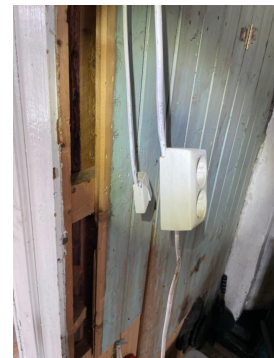
Det er registrert synlige avvik på el-anlegg med løse kabler og brytere. Kostnadsestimat satt for utvidet el-kontroll og utbedring av synlige avvik. Det kan ikke utelukkes ytterligere avvik på el-anlegg.

Synlig avvik på brytere og stikk

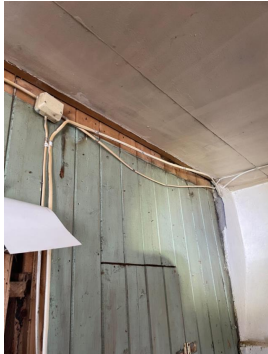
Synlig avvik på ledninger.
