# Tilstandsrapport

Enebolig

Trillebakkadn 13, 2960 RØN

Befaringsdato: 15.05.2025

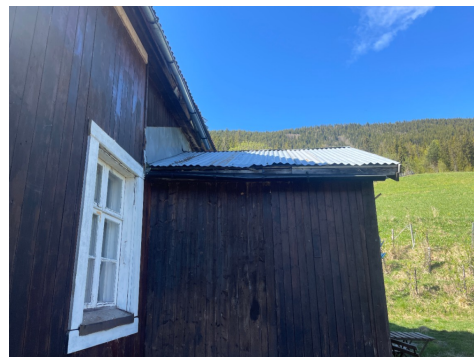
- Mer enn halvparten av forventet brukstid er passert på taktekingen.
- Mer enn halvparten av forventet brukstid er passert på undertak.
- Det er påvist andre avvik:

Synlig bulker og avvik på plater

- Tidspunkt for utskiftning av takteking nærmer seg.
- Overvåk tilstanden jevnlig. For å få tilstandsgrad 0 eller 1 må tekkingen skiftes ut, men tidspunktet for når dette er nødvendig er vanskelig å si noe om.
- Tidspunkt for utskiftning av undertak nærmer seg.

Lokal utbedring.

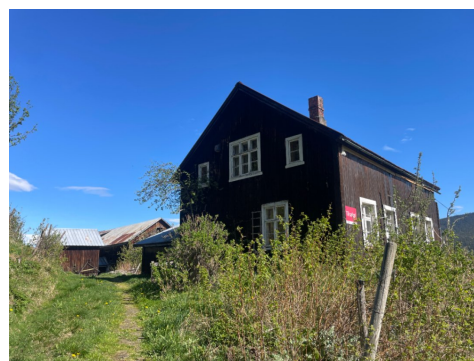
- Det er påvist avvik i beslagløsninger.
- Det mangler snøfangere på hele eller deler av taket, men det var ikke krav om dette på byggemeldingstidspunktet.
- Mer enn halvparten av forventet brukstid er passert på renner/nedløp/beslag.
- Det er store deformasjoner i renner og nedløp.

Deformasjoner i takrenner og manglende nedløp

- Andre tiltak:
- Påviste skader må utbedres.
- Det er ikke krav om utbedring av snøfangere opp til dagens krav.
- Det er ikke behov for utbedringstiltak for snøfangere i nær fremtid.
- Nye renner og nedløp må monteres

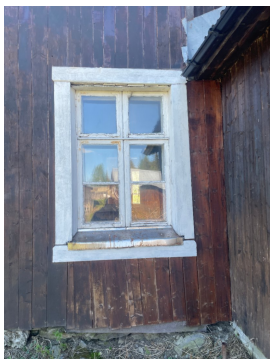
- Det er ingen eller liten lufting i nedre kant av kledning mot grunnmur.
- Det er påvist spredte råteskader i bordkledningen.
- Bordkledning går stedvis nesten helt ned i terreng.
- Det er værslitt/oppsprukket trevirke/trepaneler.
- Konstruksjonene har skjevheter.

Det er stedvis påvist påbegynnende fuktskader i veggkonstruksjonen rundt vinduer.

Værslitt og skeivheter i trekle

- Råteskadet trekledning må skiftes ut.
- Lokal utbedring/utsiftning bør utføres.
- Lokal utbedring bør foretas for å øke avstanden mellom terreng og bordkledning.

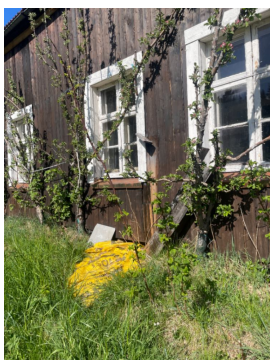
Lav høyde mellom trekledning og terreng

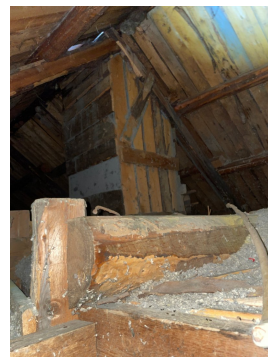
- Det er begrenset/dårlig ventilering av takkonstruksjonen.
- Det er påvist avvik rundt gjennomføringer i takflaten.
- Det er registrert symptom på aktivitet fra skadedyr

Synlige utettheter rundt pipe

- Lokal utbedring bør utføres.
- Lufting/ventilering bør forbedres.
- Konstruksjonene må sikres mot råte, sopp og skadedyr.

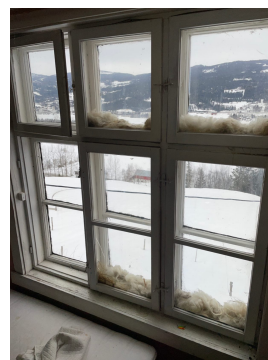
- Det er påvist at enkelte vinduer er vanskelig å åpne/lukke.
- Det er påvist avvik rundt innsettsdetaljer.
- Det er påvist noen glassruter som er punktert eller sprukne.
- Det er påvist tegn på innvendig kondensering av enkelte vindusglass.
- Det er påvist vinduer med fukt/råteskader.
- Karmene i vinduer er slitte og det er sprekker i trevirket.

Sprekker i glass.

- Vinduer med råteskader må erstattes med nye.
- Vinduer med punkterte/sprukne glass må påregnes skiftes ut, enten hele vinduet eller kun selve glassene.
- Det må påregnes noe vedlikehold og at enkelte vinduer må skiftes ut.

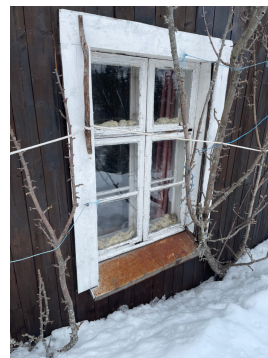
Synlig fukt og råteskader i vinduer.

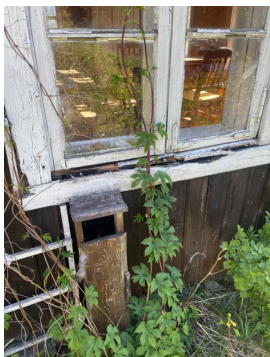
Råteskader i vindu

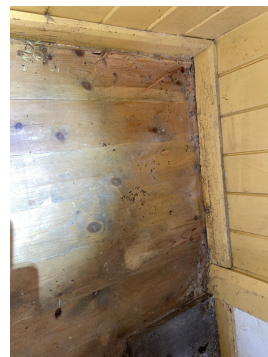
Ekskremer fra mus.

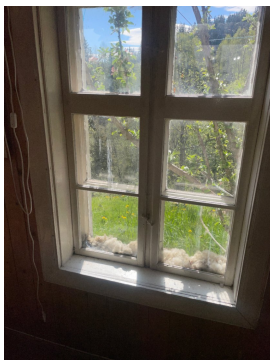
Synlige fuktmerker grunnet kondens

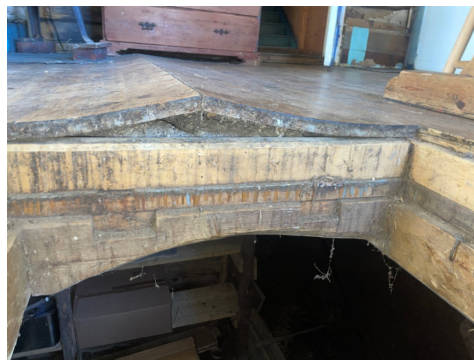
Skade i gulv på kjøkken

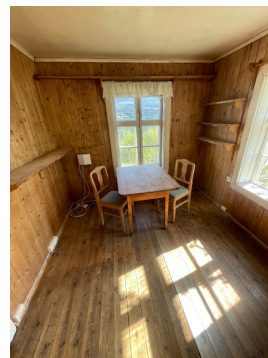
- Det er stedvis påvist synlige skader på overflater.
- Overflater har en del slitasjegrad utover det en kan forvente.
- Det er påvist andre avvik:

Skade i gulv i stue

Tiltak for håndtering av skadedyr.

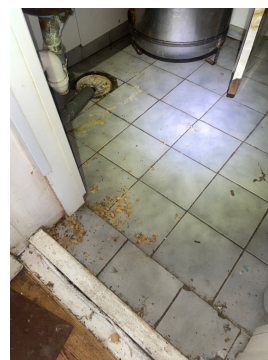
Skade i fliser

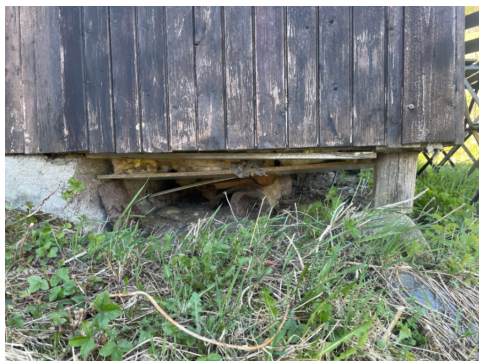
- Det er påvist fuktskader i etasjeskiller
- Målt høydeforskjell på over 20 mm innenfor en lengde på 2 meter. Tilstandsgrad 3 gis med bakgrunn i standardens krav til godkjente måleavvik.
- Målt høydeforskjell på over 30 mm gjennom hele rommet. Tilstandsgrad 3 gis med bakgrunn i standardens krav til godkjente måleavvik.
- Det er påvist andre avvik:
- Det er registrert symptom på aktivitet fra skadedyr.

Det er synlige skader på stubbeloft.

Synlige skader i stubbeloft.

- Andre tiltak:
- For å få tilstandsgrad 0 eller 1 må høydeforskjeller rettes opp. Ytterligere undersøkelser må foretas for å få kartlagt omfanget for utbedring.
- Konstruksjonene må sikres mot råte, sopp og skadedyr.
- Det må foretas tiltak for å lukke avviket.

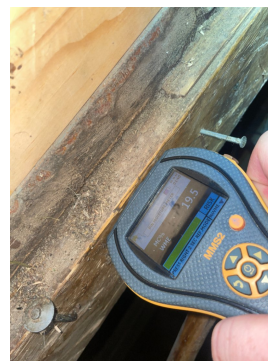
Det måles høye fuktverdier med ytterligere skadepotensiale.

Det måles høye fuktverdier i treverk.

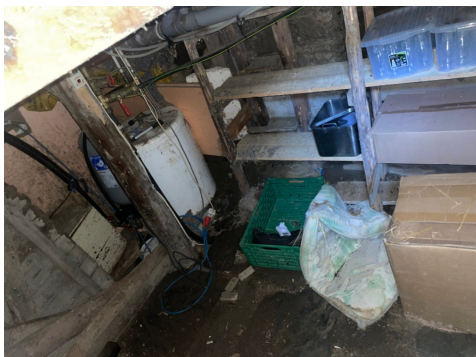
- Det er ikke adkomst til deler av krypkjelleren. Krypkjeller er kun vurdert i tilgjengelige deler. Krypkjeller regnes for å være en risikokonstruksjon som er utsatt for fukt- og råteskader i bunnsvill, trebjelkelaget og andre tilstøtende konstruksjoner, på grunn av fuktighet fra grunnen og kondensering ved temperaturforskjeller. Selv om det ikke er avdekket tegn på skader, betyr ikke dette nødvendigvis at det ikke foreligger skader i eller i forbindelse med krypkjelleren.
- Det er ikke tilfredsstillende ventilering av krypkjeller.
- Det er stedvis påvist fuktnivå som tilsier at konstruksjonen kan ha fuktskader.
- Krypkjeller har ingen adkomstmulighet og derfor ikke nærmere vurdert innvendig.
- Organiske materialer lagret i krypkjeller er råteskadet.

Synlige fuktskader og muggsopp på løssøre og råteskadet treverk ned mot grunn.

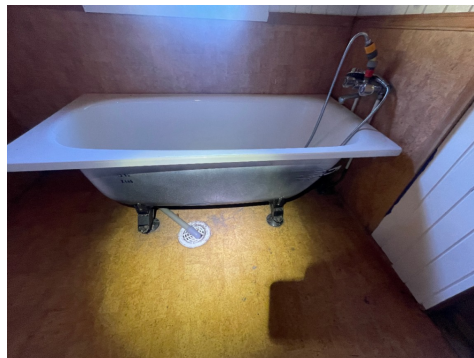
- Tettesjikt av vinylbelegg er forventet levetid vurdert til å være oppbrukt.
- Det er registrert manglende tettesjikt i våtsoner og det er vindu i våtsoner som avviker mot dagens regelverk.
- Rommet har ingen ventilasjon.
- Det er ufaglig tetting rundt rørgjennomføring i vinylbelegg.

Sluk og badekar

- Våtrommet må totalrenoveres. Alle forhold med tettesjikt, våtsoner, sluk m.m. må dokumenteres.

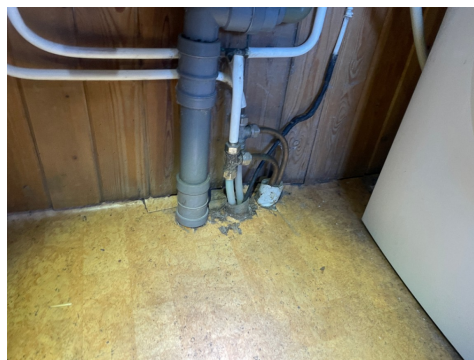
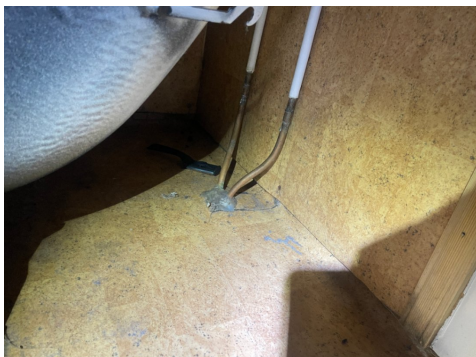
Ufaglig rørgjennomføring

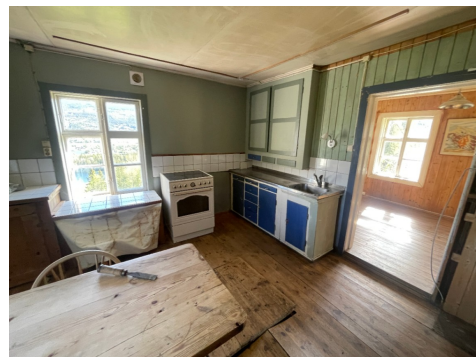
Kjøkken

- Det er påvist skader/fuktskjolder i kjøkkengulvet.
- Det er påvist andre avvik:
- Kjøkkeninnredningen er av eldre dato, og den mangler bruksfunksjoner/løsninger som er forventbart på et kjøkken.
- Kjøkkeninnredningen har generell stor slitasjegrad (utover normal slitasjegrad ut ifra alder).

- Det er påregnelig med utskiftning/utbedringer av kjøkkeninnredningen.
- Innredningen opprettholder fortsatt tiltenkt funksjonskrav, men tidspunkt for utskiftning nærmer seg.

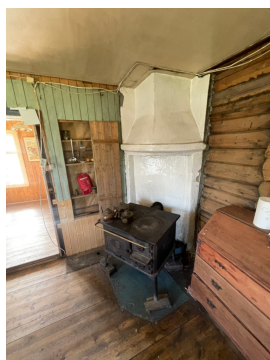
Det er registrert synlige avvik på el-anlegg med løse kabler, stikk og brytere.

Synlig avvik på ledninger, brytere og stikk

Kostnadsestimat satt for utvidet el-kontroll og utbedring av synlige avvik. Det kan ikke utelukkes ytterligere avvik og behov for tiltak på el-anlegg.

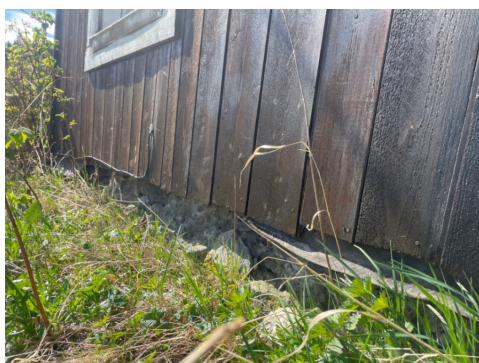
- Grunnmuren har sprekkdannelser.
- Det er påvist andre avvik:
- Det er registrert setningsskader/store riss/sprekker.

Skader i mur

- Påviste skader må utbedres.
- Lokal utbedring må utføres.
- Andre tiltak:

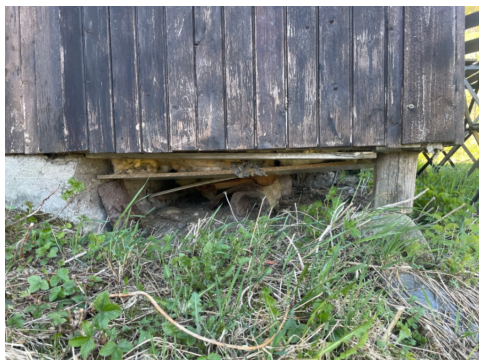
Ufaglig søylefundament
