Tilstandsrapport

Fritidsbolig

Nilsbergvegen 243, 2338 ESPA

Befaringsdato: 06.08.2024

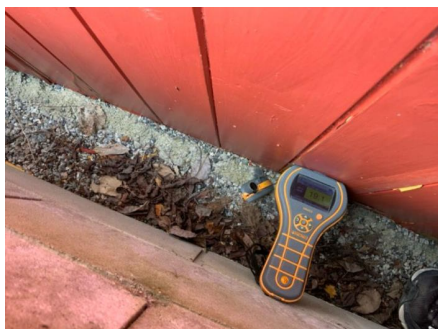
- Det er påvist spredte råteskader i bordkledningen.

Eksakt tilstand kan ikke sjekkes uten bygningsmessige inngrep. Eldre trevegger kan erfaringsmessig ha skjulte skader, spesielt over grunnmuren og under vinduer. Tilstand på utvendig kledning øker risikoen for evt. råteskader i yttervegg. Lufting av kledningen er ikke iht. dagens anbefalte løsning, men heller ikke dårligere enn normal løsning ved husets byggeår. Kledning bærer preg av slitasje på den eldste delen av bygningen. Lav høyde mellom grunnen og kledning, risiko for skader, tilbygg mt nordøst. Anbefalt høyde mellom terreng og kledning er 30 cm. Deler av kledning må påregnes utskiftning. Tilstandsgrad gitt pga. nevnte forhold.

Råteskadet kledning mot nordøst, Ved enkel fuktmåling registrerte jeg fukt.

- Råteskadet trekledning må skiftes ut.

Jeg anbefaler ytterligere undersøkelser. For å lukke avviket må det gjøres tiltak. Behov for vedlikehold og utbedringer.

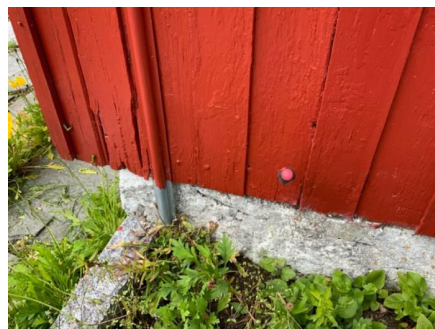
Råteskadet kledning mot øst.

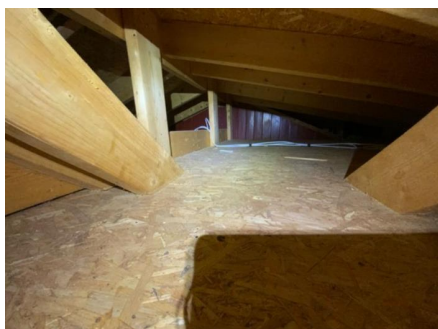
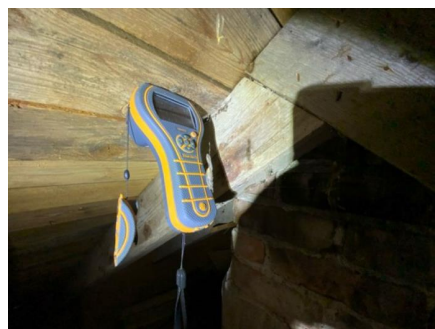
- Det er begrenset/dårlig ventilering av takkonstruksjonen.
- Det er registrert symptom på aktivitet fra skadedyr

Tilgjengelige deler av takkonstruksjon er delvis inspisert fra gangbart gulv og lyst med lommelykt. Dårlig lufting og luftlekkasjer kan erfaringsmessig gi kondensskader og isdannelse på den kalde årstida. Isolasjon dekker delvis lufting mot raft. Spor av mus registrert, ukjent omfang. Tilstandsgrad gitt pga. nevnte forhold.

Ved enkel fuktmåling registrerte jeg tørre verdier.

- Det må foretas tiltak for å lukke avviket.
- Lokal utbedring bør utføres.

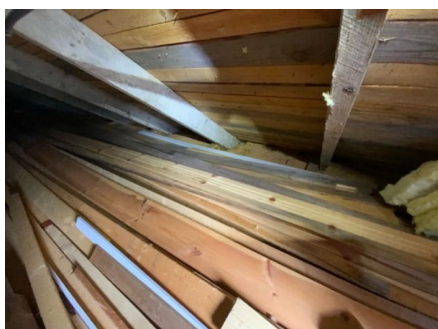
Lufting/ventilering bør forbedres.

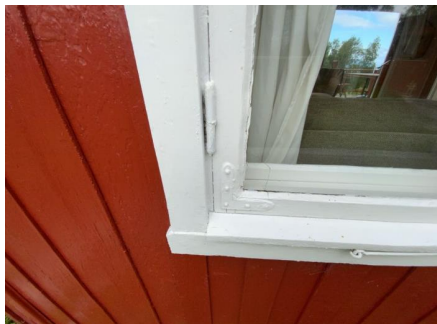
- Det er påvist avvik rundt innsettsdetaljer.
- Det er påvist noen glassruter som er punktert eller sprukne.
- Trevirket i vinduene har stedvis høyt fuktnivå.

Sprekk i glass ved stue mot øst.

- Det må påregnes noe vedlikehold og at enkelte vinduer må skiftes ut.
- Det bør gjøres tiltak for å lukke avviket.
- Vinduer med punkterte/sprukne glass må påregnes skiftes ut, enten hele vinduet eller kun selve glassene.

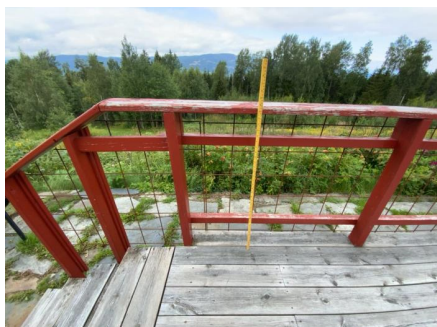
Rekkverkshøyde er for lavt i forhold til dagens forskriftskrav.

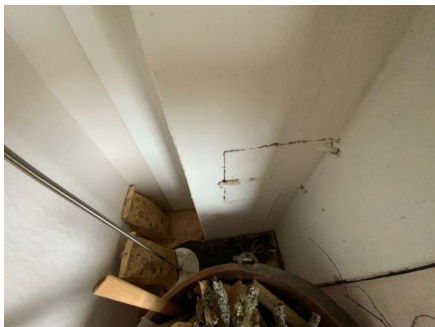
Det anbefales å montere ildfast plate under feieluke

Det anbefales en kontroll av pipe og ildsteder. Det gjøres oppmerksom på at det er det lokale brann- og feiervesen som fører tilsyn med piper og ildsteder i hver enkelt kommune. Ovner og oppvarmingskilder er ikke funksjonstestet av taksmann.

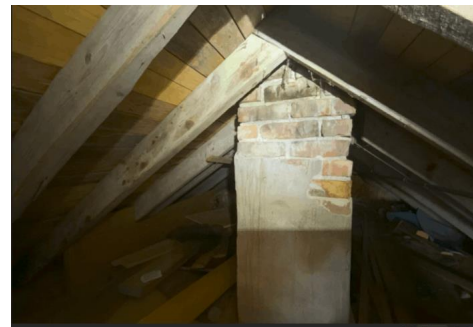
Anbefaler og pusse pipa i sin helhet på loft.

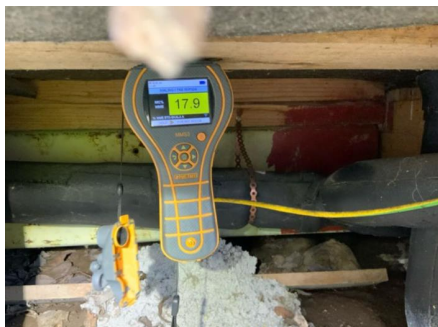
- Det er begrenset tilgang til hele krypkjelleren.
- Det er ikke tilfredsstillende ventilering av krypkjeller.
- Det er stedvis påvist fuktnivå som tilsier at konstruksjonen kan ha fuktskader.

Krypekjeller er en risikokonstruksjon, det vil si en konstruksjon som erfaringsmessig har høy skadefrekvens. Krypekjeller ble besiktiget innvendig med stikktagninger. Krypekjeller ble besiktiget via inspeksjonsluke da det ikke var mulig å komme inn i den, hele krypekjelleren ble ikke besiktiget. Klima i krypekjelleren kan variere med årstidene og det anbefales å kontrollere krypekjelleren jevnlig for å følge med tilstanden på konstruksjonene. Kryperom har begrenset lufting, bør utbedres. Typiske kjellerredderkopper som trives i fuktig klima registrert. Lav høyde mellom grunnen og bjelkelag, som gir økt risiko for skader. Spor av mus registrert, ukjent omfang. Tilstandsgrad gis pga. nevnte forhold.

Fuktmåling ble foretatt, jeg målte grenseverdier for skadelig fukt og dette er en indikasjon på at trevirke er utsatt for fukt påkjenning. Målingen er foretatt ved inspeksjonsluke mot nord.

- Ut ifra visuelle observasjoner fra de besiktigede områdene, gir det grunnlag for å forsøke å foreta grundigere undersøkelser i de mindre tilgjengelige områdene. Det kan ikke utelukkes skader i disse områdene.

- Bedre ventilering må etableres.

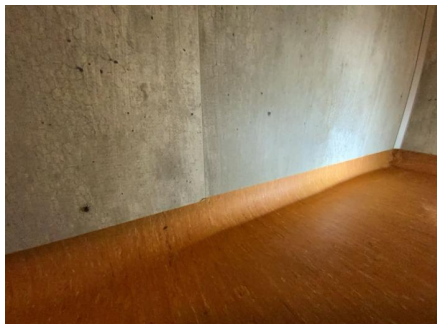
Mangler bunnskinne på baderomplater.

Bunnskinne må monteres for og unngå fremtidige skader.

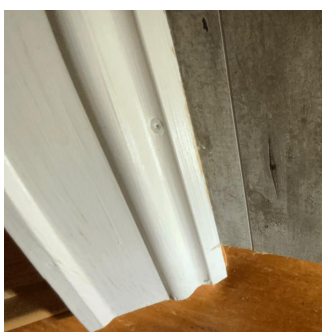
- Det er påvist at gulvoverflaten har sprekker.
- Det er påvist at høydeforskjell fra topp slukrist til gulv/synlig topp membran ved dørterskel er mindre enn 25 mm.
- Det er påvist avvik i fallforhold til sluk i forhold til krav i forskrift på byggetidspunktet.

Sprekk i belegget ved dør.

- Det må foretas utbedring av fallforhold.
- Overflater må utbedres eller skiftes.

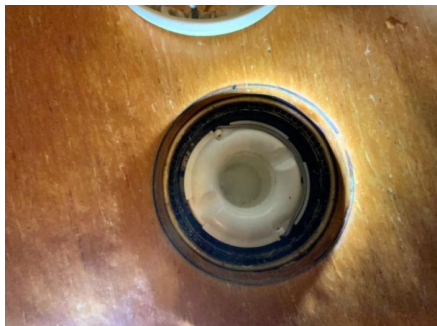
Avviket forkorter brukstiden på våtrommet. Avvik på overflater øker risikoen for skader på bakenforliggende konstruksjoner. Jeg anbefaler ytterligere undersøkelser da utførelsen på arbeidet kan påvirke brukstiden og risikoen for fuktskader.

Membran er ikke ført tilstrekkelig under klemring i sluk.

- Det må foretas utbedring for å unngå fuktskader i konstruksjonen.

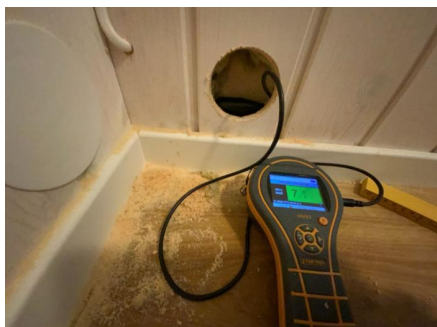
Hulltaking er foretatt uten å påvise unormale forhold. Hulltaking er foretatt i Gang.

Ved fuktmåling ble det registrert tørre verdier.

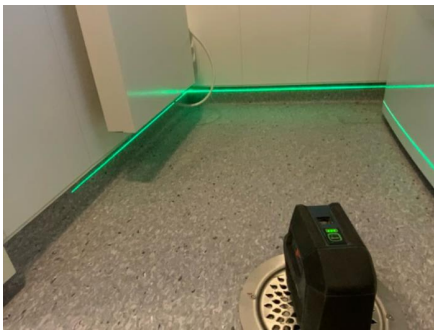
- Det er påvist avvik i fallforhold til sluk i forhold til krav i forskrift på byggetidspunktet.

Det er funnet avvik på fall i henhold til TEK17. Se <https://dibk.no/regelverk/byggt teknisk-forskrift-tek17/13/vi/13-15>. Tilstandsgrad gitt pga. nevnte forhold.

Gulvet er tilnærmet flatt.

- Det må foretas utbedring av fallforhold.

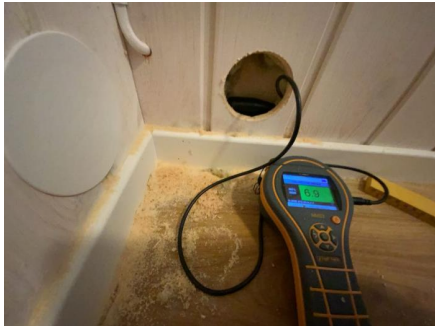
Hulltaking er foretatt uten å påvise unormale forhold. Hulltaking er foretatt ved/i Gang.

Ved fuktmåling ble det registrert tørre verdier.

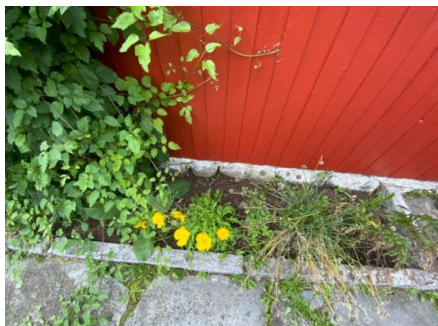
- Grunnmuren har sprekkdannelser.
- Det er påvist sprekker i murte/pussede fasader.

Småskader på grunn av fuktbelastning over tid. Sprekker/riss av en slik karakter i bygninger fra denne perioden er ikke uvanlig. Bygningsdelen må ses i sammenheng med "krypekjeller". Tilstandsgrad gitt pga. nevnte forhold.

Mur mot øst trenger vedlikehold/utbedringer.

- Lokal utbedring må utføres.

Jeg anbefaler ytterligere undersøkelser. Behov for vedlikehold, oppgraderinger og utbedringer.
