# Tilstandsrapport

Enebolig

Kongsvegen 56, 2380 BRUMUNDDAL

Befaringsdato: 14.08.2025

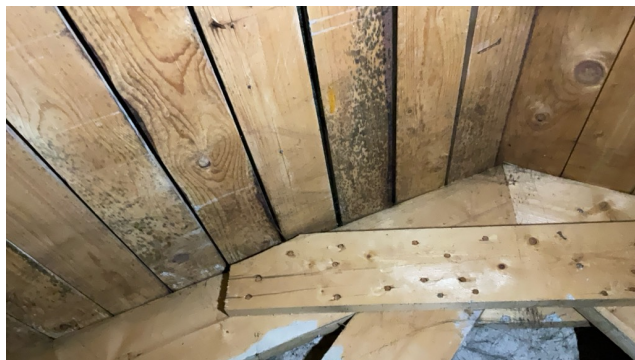
Svertesopp rundt pipe.

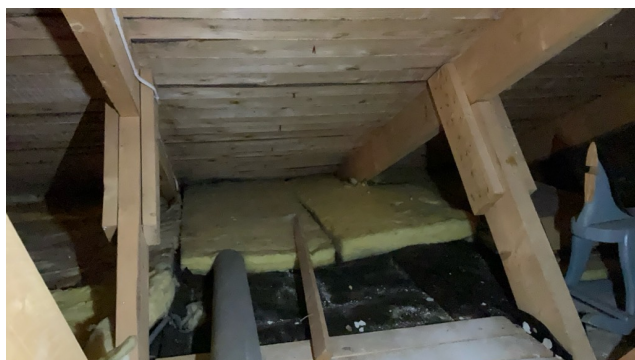
Isolasjon for langt ut i raftekassen.

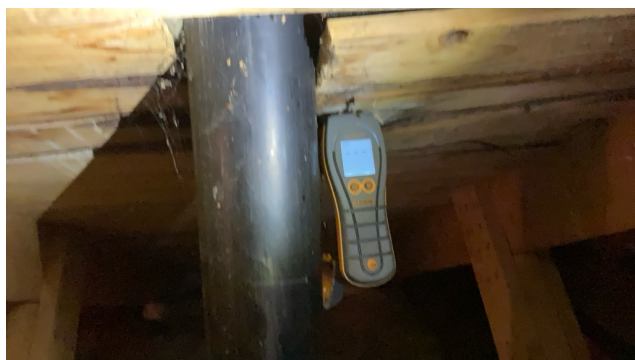
Fuktmåling ved lufterør uten avvik.

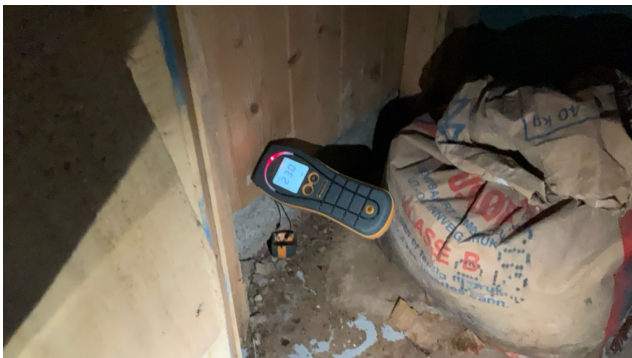
- Det er gjennom målinger påvist høyt fuktnivå i trevegger i underetg./kjeller, det er derfor ikke foretatt hulltaking
- Det er påvist indikasjoner på noe fuktgjennomtrenging inn i kjellermur.

Må påregne noe forvitringsskader i påforet treverk mot kjellergulv og murte kjellervegger, med noe begrenset levetid.

Fuktmålinger utført i panel på bod bak innredet rom.

- Ytterligere undersøkelser må foretas for å få kartlagt tilstanden og omfanget på eventuelle skader.

Konsekvens: Ytterligere fuktinnsig, fuktskader og dårlig inneklima om tiltak ikke utføres. Sjekkes ytterligere.

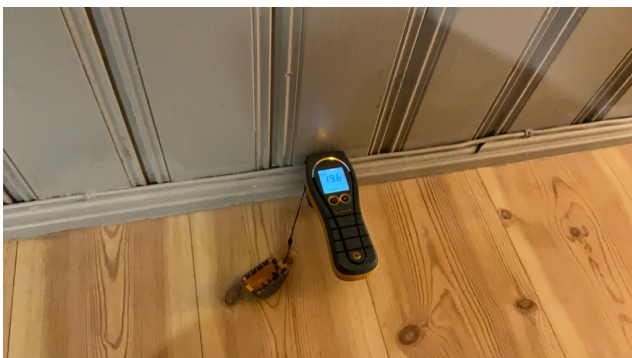
Fuktmåling utført i panel

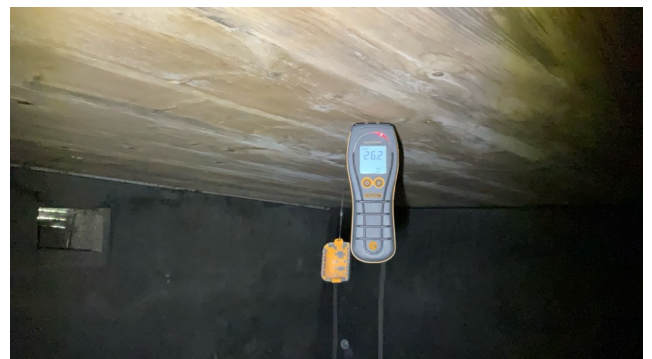
- Det er stedvis påvist fuktnivå som tilsier at konstruksjonen kan ha fuktskader.

Ved fuktmåling i etasjeskille ble det målt verdier som er skadelig for treverk, synlige fuktmerker i tak.

Kryp/blindkjellere er på generelt grunnlag en risikokonstruksjon, og en konstruksjon med hyppig skadefrekvens.

Del på grunn av fuktighet fra grunnen og kondensering ved temperaturforskjeller.

Må påregne forvitringsskader i inntilliggende tre- og murkonstruksjoner.

- Overvåk konstruksjonen jevnlig. Avviket kan medføre behov for tiltak, men bør observeres over tid.

Påse at det er god gjennomlufting og at området holdes tørt. Bør etablere plast på jordbakken i krypkjellere, dette vil hindre jordfuktighet i å trekke opp i konstruksjonen. Det må etableres tørrere klima og bedre ventilering. Det bør gjennomføres ytterligere undersøkelser for å undersøke om det er videre skader i konstruksjonen og foreta tiltak for å unngå ytterligere skadeutvikling.

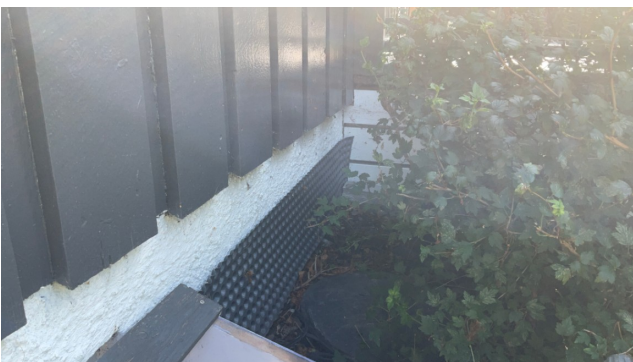
- Det mangler, eller på grunn av alder er det sannsynlig at det mangler, utvendig fuktsikring av grunnmuren ved kjeller/underetasje.

Drenering og fuktsikring har svakheter- mangler, påvist med fuktvariasjoner- fuktutslag/ merker. Se også punktet "rom under terreng"

- Overvåk tilstanden jevnlig. For å få tilstandsgrad 0 eller 1 må dreneringen skiftes ut, men tidspunktet for når dette er nødvendig er vanskelig å si noe om. Bruken av underetg/kjeller vil og være avgjørende.

Grunnmurplaten må føres over terreng med god overlapp over eksisterende og festes tett inn mot vegg,

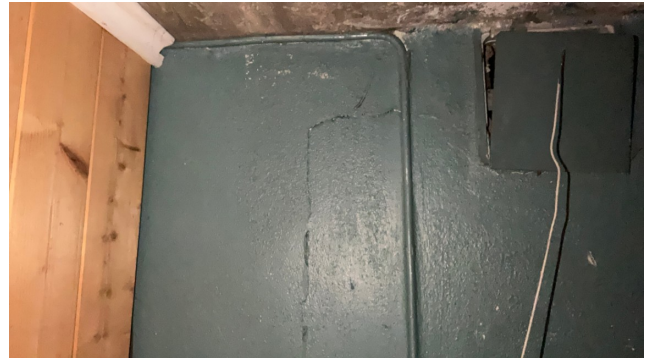
- Det er registrert skråriss som er symptom på setninger.
- Innsiden av grunnmuren har misfarging.

Fukt i kjellervegg, beskrevet/ kommentert i avsnittet: Rom under terreng.

- Lokal utbedring må utføres.

Må påregne vedlikehold og reparasjoner. Ingen tegn til at dette er et nyoppstått riss, må følges med over tid. Sjekkes nærmere.
