# Eskervegen 15 4341 BRYNE

## Tilstandsrapport Eierskifte

Boligtype: Leilighet

Byggeår: 2023

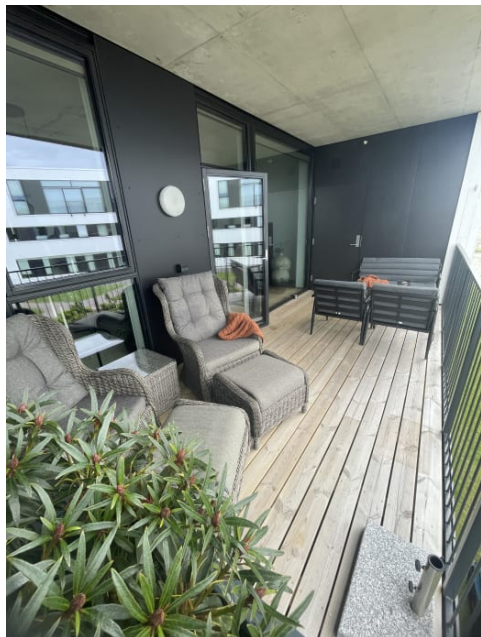
### 6.1 Balkong, terrasse, platting

| Betong terrasse med imp. terrassebord montert oppå. Ikke beiset/oljet.<br>Lite/ingen vær- og bruks slitasje på terrassebord og rekkverk.<br>Fremtidig behov for beis/olje behandling av terrassebord for videre hold.<br><br>Utvendig bod via terrasse. Dør til bod er noe stri å lukke. | |
| TG-1 | |

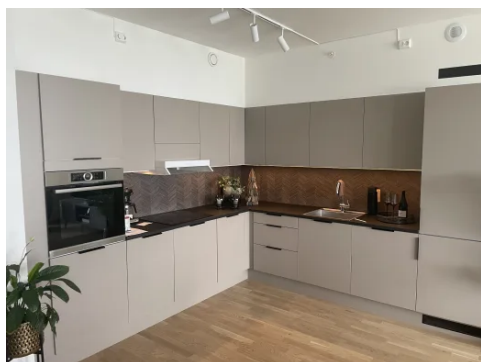
## 6.4 Kjøkken

TG-1

Kjøkkeninnredningen har grå, slette skapfronter og sort laminert benkeplate. Innredningen fremstår uten vesentlige tegn til slitasje. Ingen synlige fuktmerker eller skader ble registrert. Kjøkkenet er utstyrt med Villavent kjøkkenvifte, Waterguard lekkasjesikring og komfyrvakt.

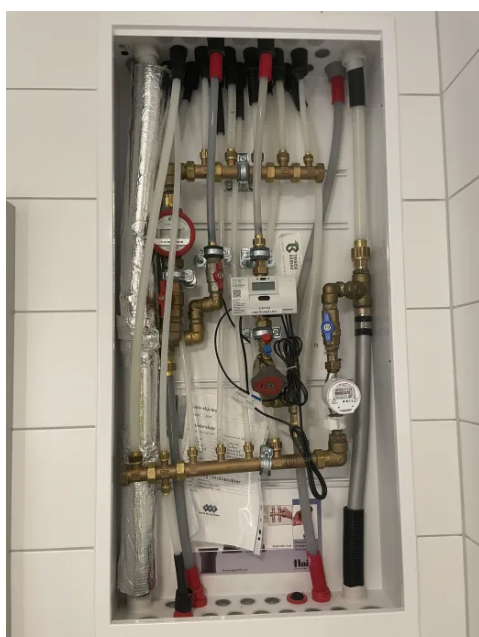
## 6.7 Vannledninger

| <b>Oppsummering av vannledninger</b> | <b>TG-1</b> |

Vannledninger er utført som rør-i-rør-system med sentralfordelerskap. Det ble ikke registrert synlige avvik. Anlegget vurderes å være i normal teknisk stand i forhold til alder og bruk.

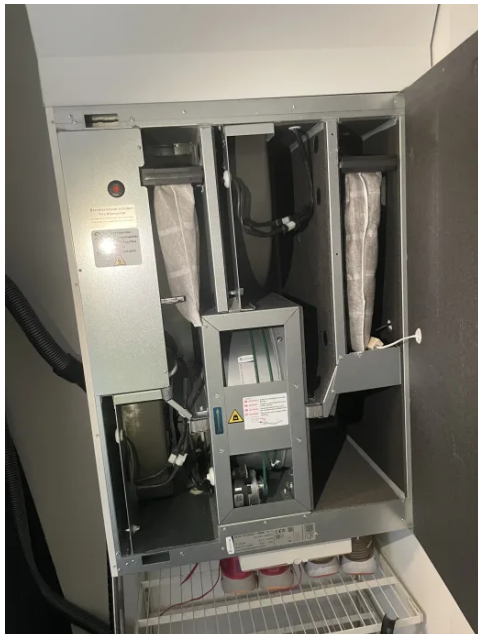
## 6.11 Ventilasjon

| <b>Oppsummering av ventilasjon</b> | <b>TG-1</b> |
| <p>Boligen har balansert ventilasjonsanlegg produsert i 2023. Anlegget ble kontrollert visuelt uten at det ble registrert feil eller mangler. Aggregatet fremstår i normal stand i forhold til alder, og det er ikke observert forhold som gir grunn til bemerkning.</p> | |

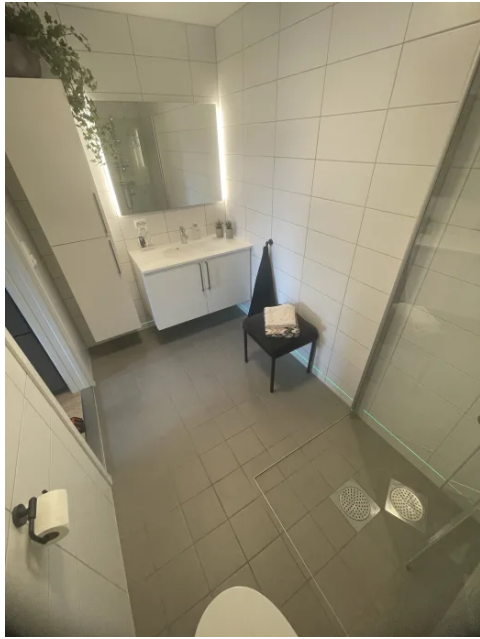
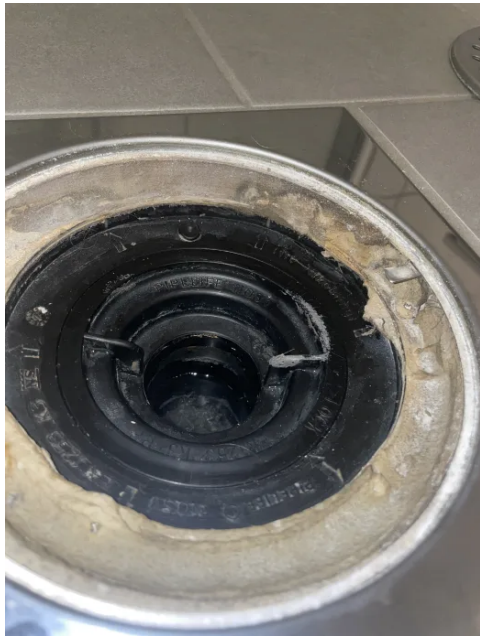
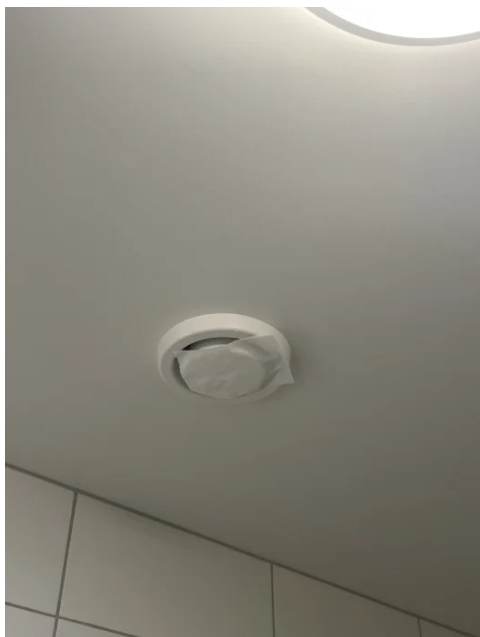
TG-1

Det er registrert tilfredsstillende fall til sluk i dusjsone ved enkel funksjonstest. Målt høydeforskjell fra gulv ved dør til sluk er 27 mm.

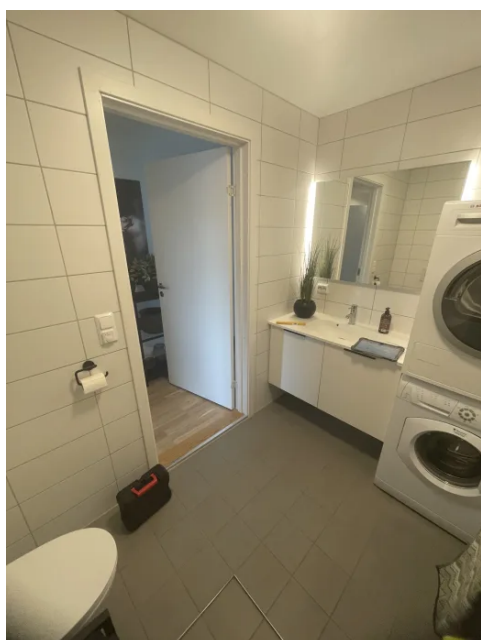
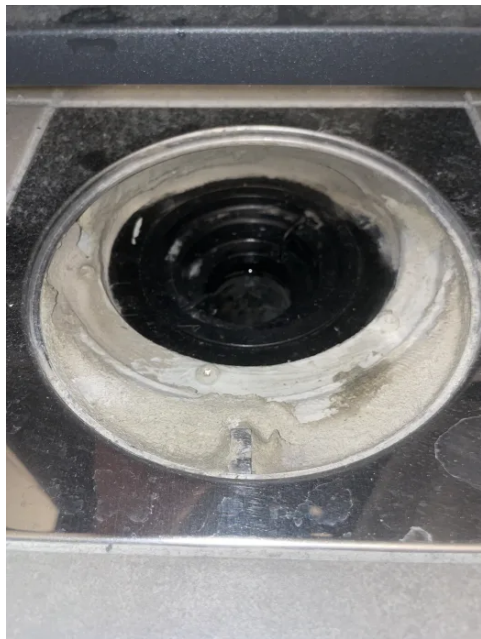
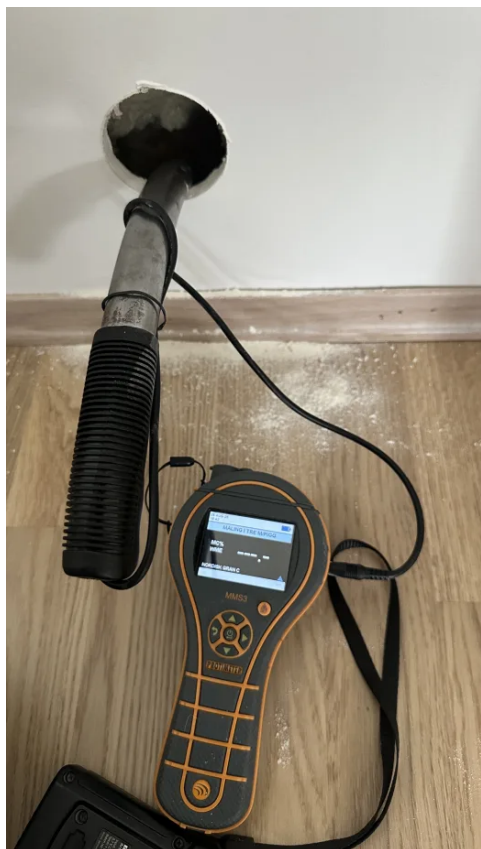
## 6.13 Våtrom

TG-1

Det er registrert tilfredsstillende fall til sluk i dusjsone ved enkel funksjonstest. Målt høydeforskjell fra gulv ved dør til sluk er 32 mm. Membran/tettesjikt er skjult konstruksjon og ikke mulig å kontrollere visuelt.
