Verditakst næringseiendom

Matrikkel: **Gnr 568: Bnr 27 m.fl.**
Kommune: **3411 RINGSAKER KOMMUNE**
Betegnelse: **Næringseiendom**
Adresse: **Amerikavegen 19, 2350 NES PÅ HEDMARKEN**

Dato befaring: 18.08.2025
Utskriftsdato: 04.11.2025
Oppdrag nr: 25805

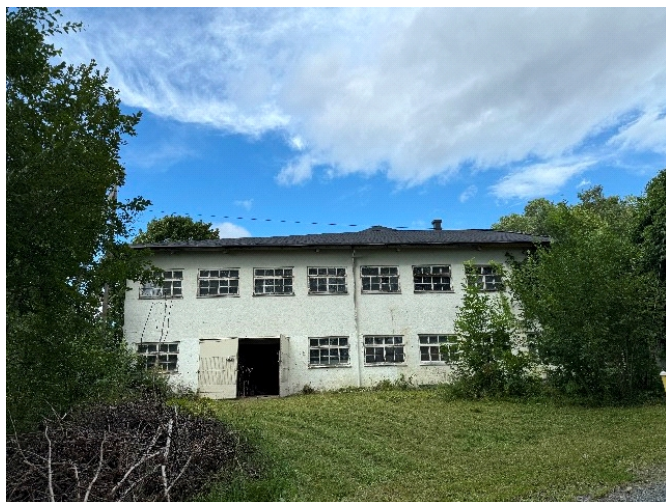
Sørsiden, opprinnelig del

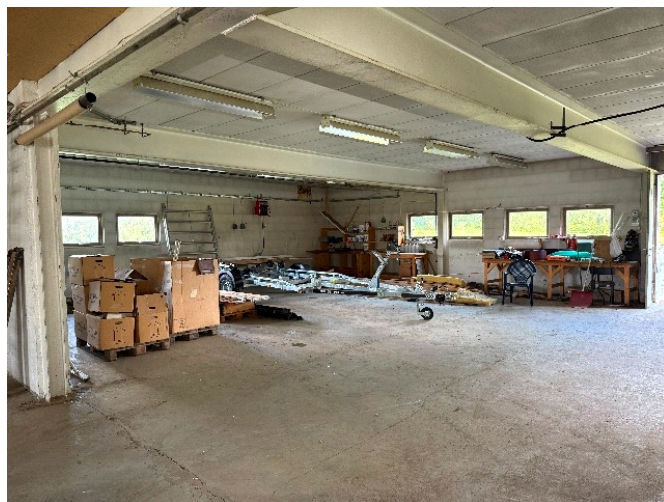
Nord-øst hjørne 1.etg. i tilbygget

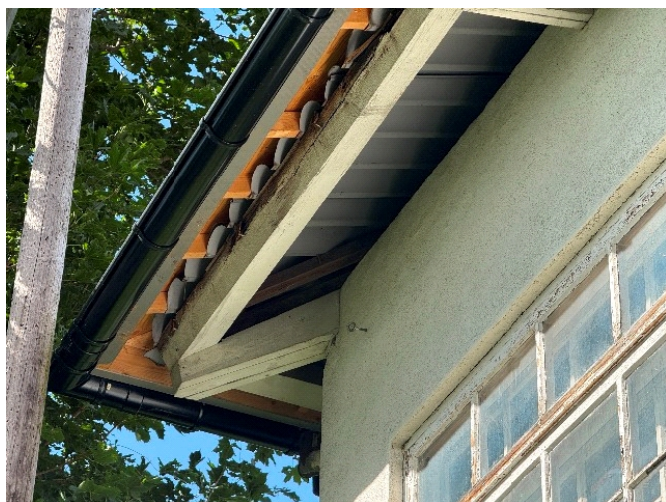
Ny taktekking på eldste del, taktekkingen ble bygget opp på eksisterende. Ukjent når taket ble bygget om, men det kan være over 20 år siden.

Taktekkingen må sjekkes nærmere, taket er kun besiktiget fra bakkeplan.

Taktekking etablert opp på opprinnelig tak på eldste del

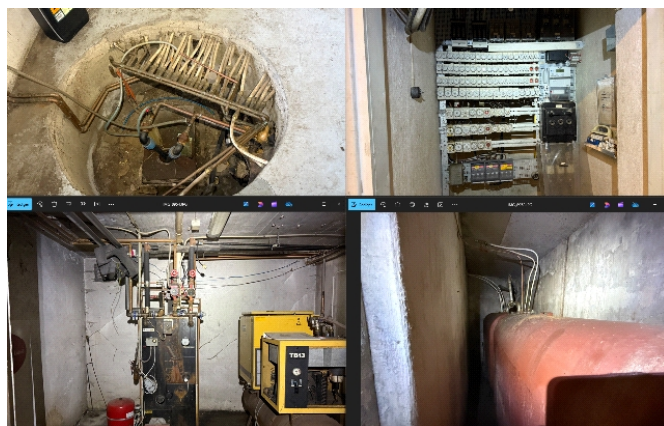
Bergvarme pumpe er montert, tilkoblet radiatorer og vannbåren gulvvarme i gulvet i 1.,etg. på tilbygget.
Sentral oljefyr med to oljetanker i kjeller, som tidligere driftet varmeanlegget er ikke fjernet fra bygget. Det er ikke lov å fyre bygget med fossil olje
Ukjent tilstand på radiatorer og gulvvarme anlegget.
Anlegget må sjekkes nærmere må påregne utbedringer og nyetableringer.
Har ikke vært i drift på lang tid.

EL.
Eget tavlerom i kjeller på eldste del, mye av anlegget er nok over 50 år.
Deler av anlegget i 1. og 2. er demontert og fjernet.
Anlegget må sjekkes av fagfolk, må påregne større oppgraderinger og utbedringer.

Gulvvarme rør tilbygg 1.etg.- Tavlerom fra 1972.
Oljefyr og kompressor - To olje tanker
