Tilstandsrapport

Enebolig

Amerikavegen 23, 2350 NES PÅ HEDMARKEN

Befaringsdato: 11.08.2025

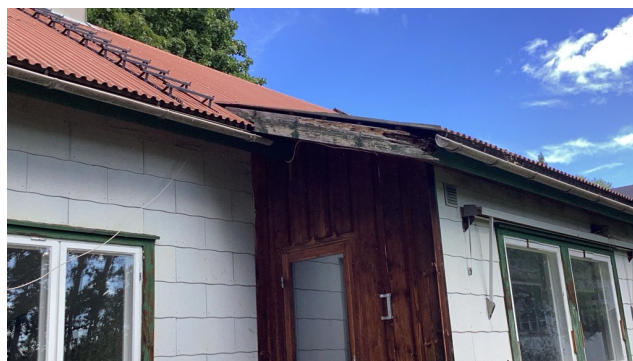
- Mer enn halvparten av forventet brukstid er passert på taktekkingen.
- Mer enn halvparten av forventet brukstid er passert på undertak.
- Det er påvist råteskader.

Råteskade i takutstikk

Råteskader i takutstikk ved terrasse dør.

Konsekvens: Skader på tak kan/ vil medføre lekkasje og skader.

- Tidspunkt for utskiftning av taktekking nærmer seg.
- Lokal utbedring/utskiftning av fukt/råteskadet treverk.
- Tidspunkt for utskiftning av undertak nærmer seg.
- Når taktekking og undertak begynner å bli gamle, øker risikoen for lekkasjer, noe som kan føre til omfattende og kostbare reparasjoner av underliggende konstruksjoner dersom en ikke foretar tiltak på konstruksjonene før dette oppstår.

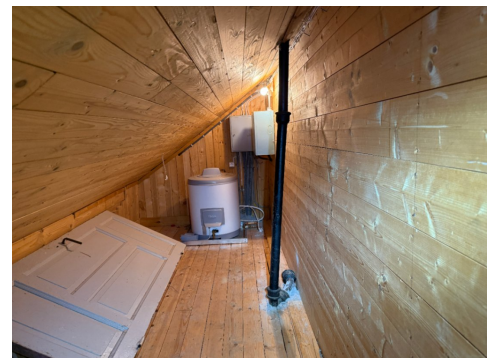
Kledd kott

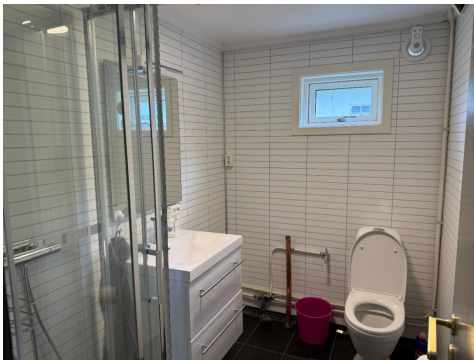
! TG 2 Overflater vegger og himling

- Det er vindu/dør med ikke fuktbestandige materialer i våtsonen (ved vask, dusj, badekar, osv.), løsningen eller byggematerialet er uegnet.

- Uegnede materialer må fuktbeskyttes/utskiftes.

Dusjkabinett hindrer direkte vannsprut på overflatene. På dette badet må det brukes dusjdører eller dusjkabinett som sikrer mot vann på overflater og på vindu som ikke er fuktbeskyttet. Dør er ikke fuktsikkert og kan få fuktskader hvis det blir utsatt for fukt og vann og må da byttes. Sjekkes ytterligere.

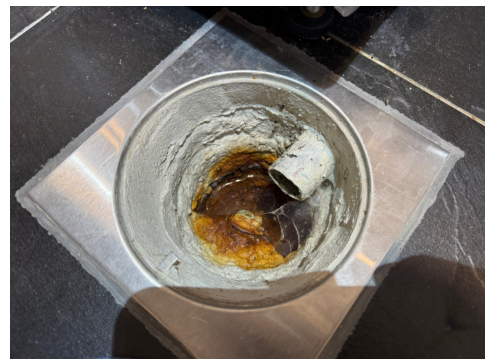
Feil utførelse, klemring med membran under klemringen skal være synlig.

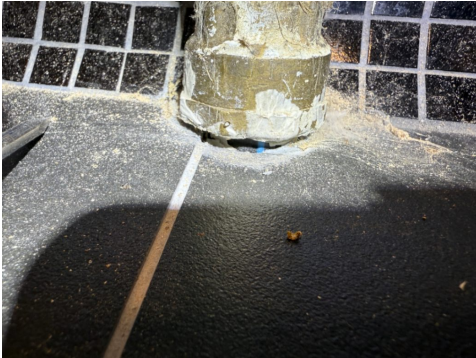
Ingen membran rundt rørgjennomføring, feil utførelse

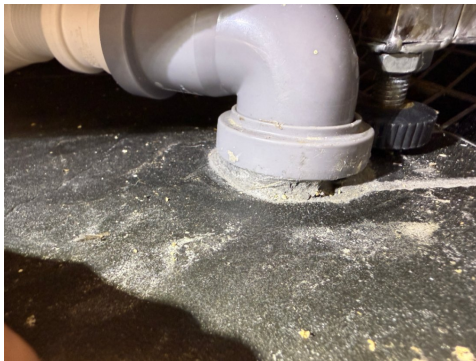
Avløp fra dusjkabinettet

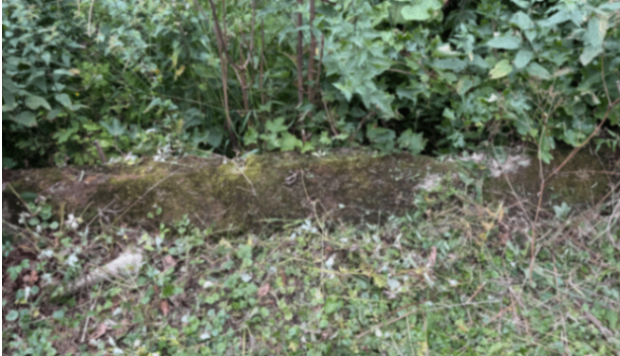
TG 3 Terrenghforhold

Terrenget faller mot bygget.

Konsekvens, fuktighet og vann mot grunnmur vil medføre fukt i grunnmur og kjeller.

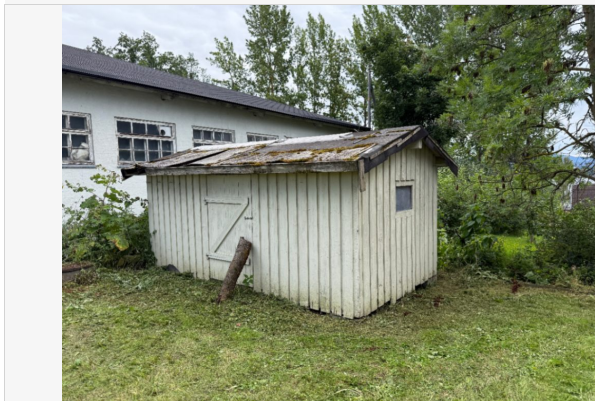
Uthus

Veldig enkelt bygg, bygget har store skader

Bygget har større skader da det ikke er tett tak.
