Amerikavegen 19 og 23, 2350 NES PÅ HEDMARKEN

**Verksted/næringsbygg med  
leilighet og tilhørende enebolig.  
Stor tomt med gode solforhold.  
Flere muligheter.**

# Verditakst næringseiendom

# Tilstandsrapport

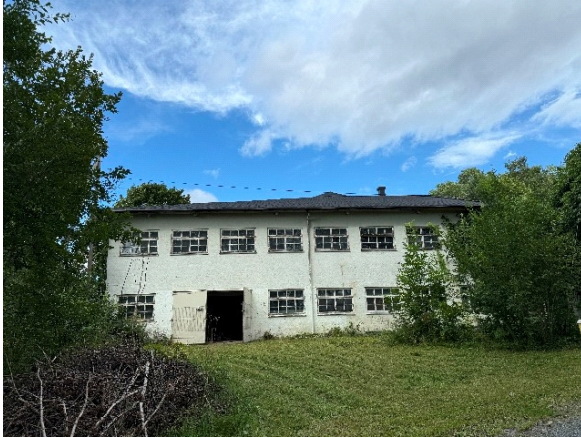
Sørsiden, opprinnelig del

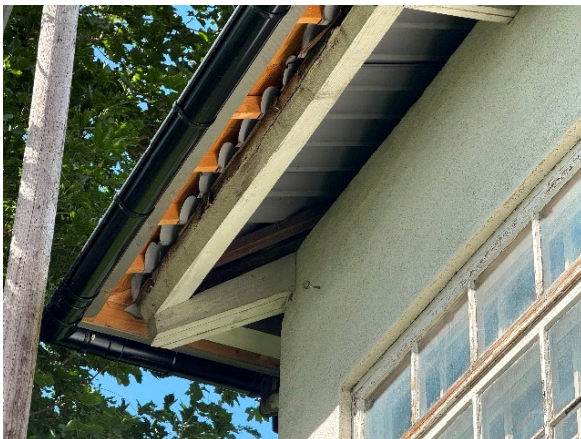
Taktekking etablert opp på opprinnelig tak på eldste del

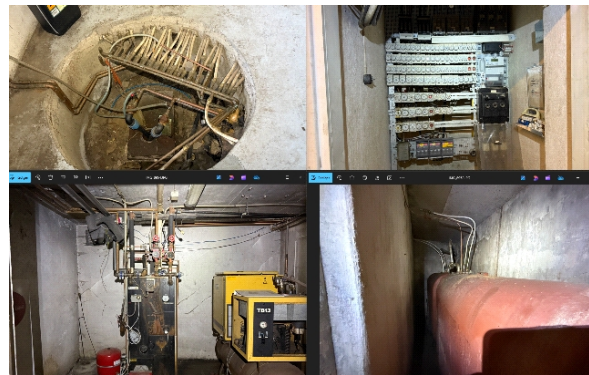
Gulvvarme rør tilbygg 1.etg.- Tavlerom fra 1972.  
Oljefyr og kompressor - To olje tanker

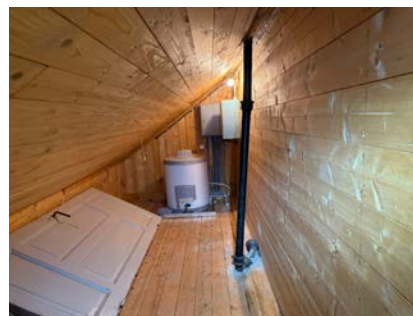
Kledd kott

Konsekvens: Kan være skjulte skader i takkonstruksjonen.

Sjekkes ytterligere.

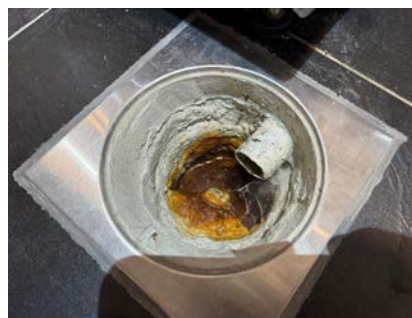
Feil utførelse, klemring med membran under klemringen skal være synlig.

- Det er viktig å merke seg at levetiden til en membran varierer basert på kvalitet, installasjon og bruk. Eldre membraner kan bli sprø og sprekke opp, noe som fører til at de mister sin vanntettende funksjon. Dette kan resultere i vannlekkasjer gjennom vegger og gulv og fuktskader.
- Det må gjøres nærmere undersøkelser.
- Eldre sluk av støpejern er ofte utsatt for rust som kan medføre lekkasjer. Eventuelle lekkasjer kan medføre fuktskader på tiliggende konstruksjoner.
- Eldre sluk av plast er ofte utsatt for lekkasjer og særlig i overganger. Eventuelle lekkasjer kan medføre fuktskader på tiliggende konstruksjoner.
- Løsningen/utførelsen rundt rørgjennomføringer gir fare for fukt inn i konstruksjoner.
- Overvåk konstruksjonen jevnlig. For å få tilstandsgrad 0 eller 1 må løsningen utbedres, men tidspunktet for når dette er nødvendig er vanskelig å si noe om.

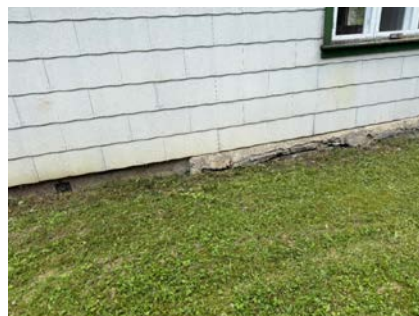
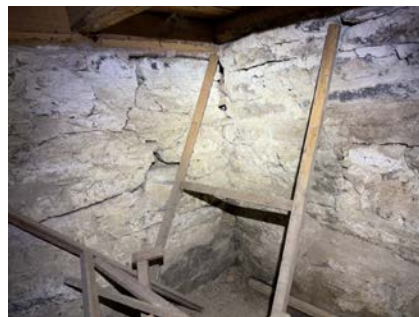
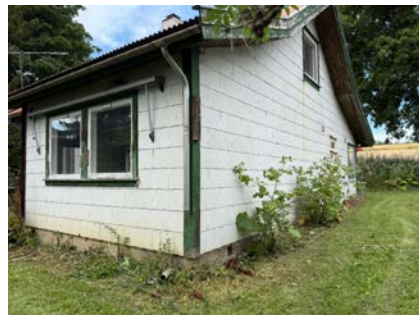
Fare for ytterligere skader.

Sjekkes nærmere.
