# Tilstandsrapport

Boligbygg med flere boenheter

Bureisarvegen 87, 7900 RØRVIK

Befaringsdato: 23.03.2026

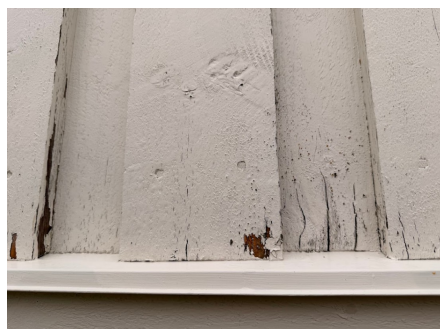
- Det er ingen eller liten lufting i nedre kant av kledning mot grunnmur.
- Det er påvist spredte råteskader i bordkledningen.

På vestsiden er det observert begynnende råteskader i nedre del av kledningen, ned mot overkant av vindusbeslag. Kledningen er montert helt ned mot beslaget, noe som øker risikoen for fuktopptrekk.

- Uten tilstrekkelig lufting bak bordkledningen kan fuktighet som trenger inn bak bordene eller gjennom veggen innenfra ikke tørke opp. Dette skaper ideelle forhold for råtesopp og muggvekst.
- Råteskader i bordkledningen kan fortsette å utvikle seg både i tilliggende bordkledning og til bakenforliggende veggkonstruksjon, dersom en ikke foretar tiltak.

Begrenset lufting og råteskader kan føre til oppfuktning, redusert levetid på kledningen og økt risiko for skader i underliggende konstruksjon.

Det bør etableres bedre lufting i nedre kant av kledningen for å sikre tilstrekkelig ventilasjon og redusere risikoen for fuktskader og råte i veggkonstruksjonen.

Råteskadet kledning bør skiftes ut for å hindre videre skadeutvikling og for å opprettholde konstruksjonens levetid.

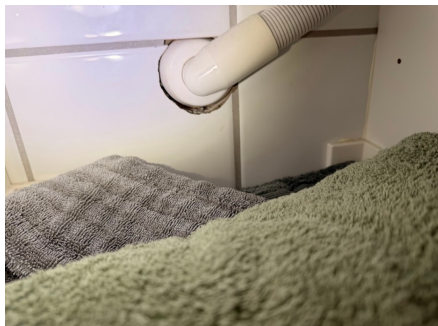
- Det er påvist mangelfull/feil utførelse rundt rørgjennomføringer e.l. som gir fare for fukt i konstruksjonen i våtsone.
- Mer enn halvparten av forventet brukstid er passert på membranløsningen.

Konsekvensen av manglende dokumentasjon og alder på membranløsningen er økt risiko for lekkasje og fuktskader i omkringliggende konstruksjoner.

Anbefales tetting i rørgjennomføring avløpsrør i vegg for å hindre at vann trenger inn i konstruksjon

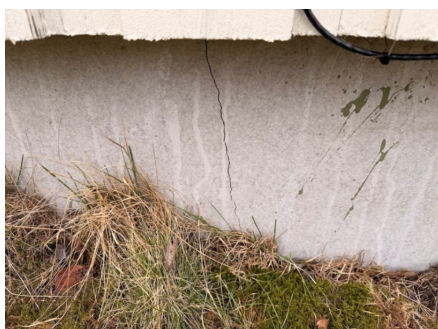
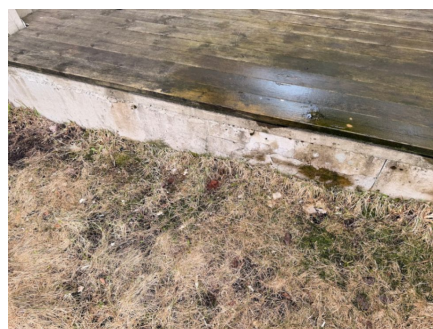
Det er på side mot vest sprekk i utvendig fasadeplate på mur samt at det på felles platting ved inngang oppsmuldring av fasadeplate. Oppsmuldring skyldes trolig lekkasjer fra overliggende terrasse for inngang til leiligheter i 2. etasje

Sprekk og oppsmuldring i fasadeplaten bør utbedres for å hindre risiko for foringelse av underliggende isoporelementer på ringmur. Dette gjelder spesielt platting ved inngang.

Lekkasjer fra overliggende terrasse på inngang leiligheter 2. etasje bør undersøkes og utbedres for å forhindre ytterligere skader på fasadeplaten og underliggende konstruksjoner.
