# Tilstandsrapport

Enebolig

Blåsmovegen 43, 7320 FANNREM

Befaringsdato: 09.01.2025

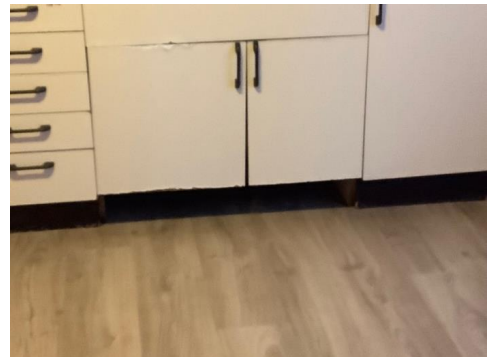
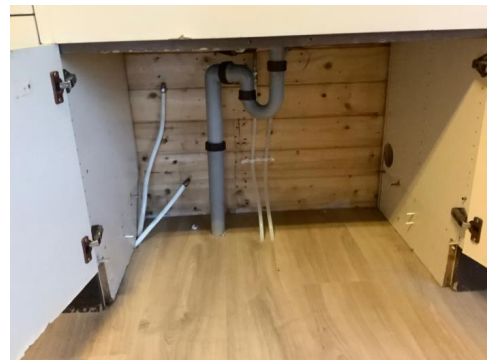
- Det er påvist at overflater/kjøkkeninnredning har omfattende skader.

- Det må foretas full utskifting av overflater/innredning.

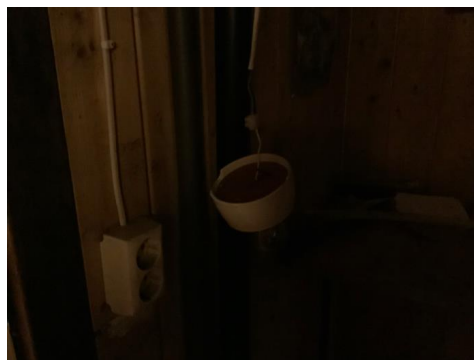
8. Er det tegn til at det har vært termiske skader (tegn på varmgang) på kabler, brytere, downlights, stikkontakter og elektrisk utstyr? Sjekk samtidig tilstanden på elektrisk tilkobling av varmtvannsbereider, jmfør eget punkt under varmtvannstank  
**Nei**
9. Er der synlig defekter på kabler eller er disse ikke tilstrekkelig festet?  
**Ja**

På generelt grunnlag anbefales det el-kontroll ved eiendomsoverdragelse.
