# Tilstandsrapport

Boligbygg med flere boenheter

Fernanda Nissens gate 10 B, 0484 OSLO

Befaringsdato: 03.06.2025

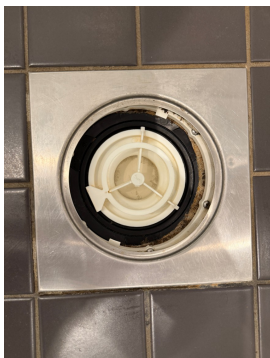
### TG 2 Sluk, membran og tettesjikt

#### Vurdering av avvik:

- Sluket må sjekkes og rengjøres jevnlig.
- Overvåk tilstanden jevnlig. For å få tilstandsgrad 0 eller 1 må slukløsningen skiftes ut og sannsynligvis må også membransjiktet skiftes/utbedres. Det er imidlertid vanskelig å si noe om tidspunktet for når dette er nødvendig.

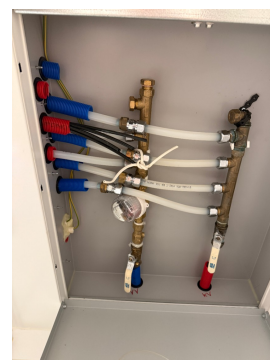
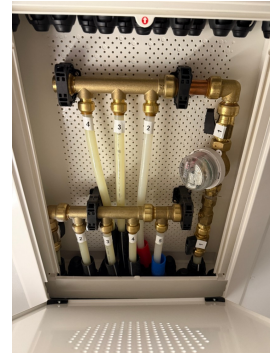
Innvendige vannledninger er av plast (rør i rør). Det er besiktiget i rørskap på begge badene.  
Stoppekraner i rørskap.  
Sjakt bak baderomskabin med avløpsrør. Luke i vegg fra garderobe.

Rørkursene på rør-i-rør systemet på vannledninger er ikke merket på kabinbadet. Dette er ikke et krav men en anbefaling.

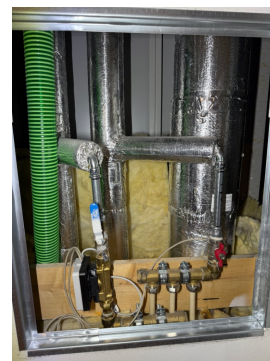
Sjakt bak kabinbad

Det er avløpsrør av plast.
