# Tilstandsrapport

Fritidsbolig

Øvre Vedflata 1 , 2460 OSEN

Befaringsdato: 02.03.2026

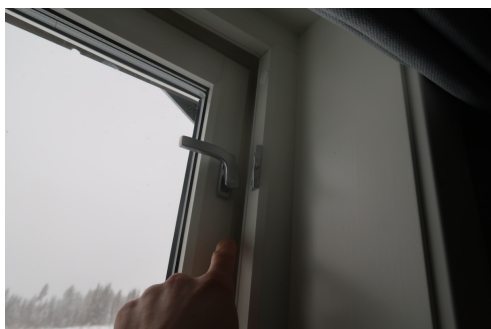
Justeringsbehov øker risikoen for at slitasjeskader skal oppstå.

Bilde viser hvor vinduet er i konflikt med karm

Vinduer bør justeres av fagperson.

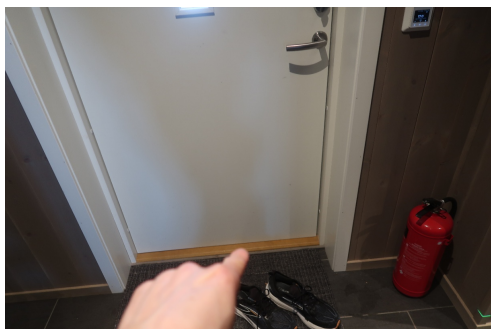
Justeringsbehov øker risikoen for at slitasjeskader skal oppstå.

Bilde viser ytterdør med justeringsbehov

Ytterdøren bør justeres av fagperson.

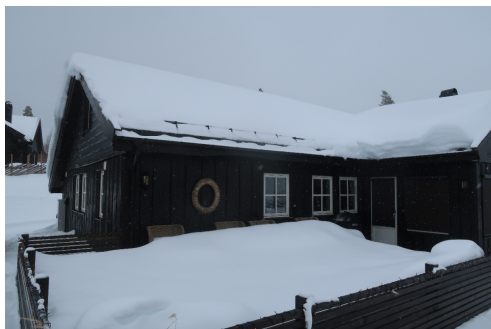
Siden det ikke er mulig å kontrollere terrassene på grunn av snøforholdene, er det en risiko for at det kan være skader som ikke var synlig på befaringsdagen, og som kan medføre behov for tiltak. Det anbefales ytterligere undersøkelser av fagkyndig når snøen er borte.

Snødekket terrasse

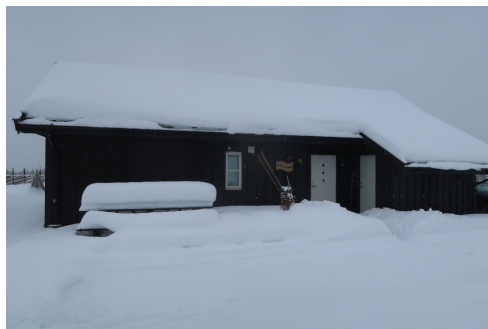
Snødekket terrasse ved inngang (ikke oppmålt)

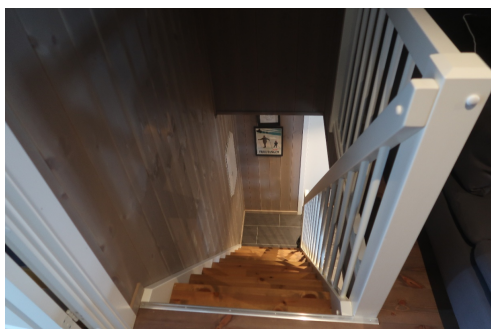
Hems har ikke målbart areal grunnet himlingshøyde under 1900 mm, og det er dermed ingen formelle krav til utførelse av trappen. Det er ikke noe håndløper på vegg. Det anbefales at håndløper monteres for å trygge bruken av trappen.

Bilde viser trapp mellom 1. etasje og hems

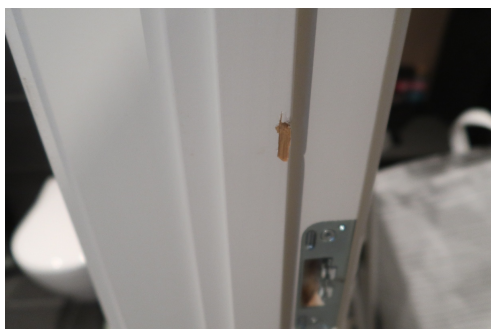
Innerdørene fungerte fint på befaringsdagen. Innerdørene har normal bruksslitasje på overflater. Riper og hakk forekommer. Innerdør til bad ved entré har en lokal skade i dørkarmen.

Lokal skade i dørkarm til bad mot entré

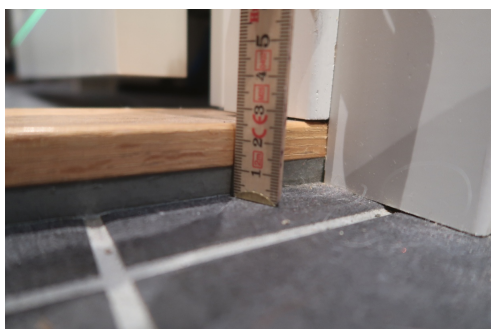
Fallforhold i dusjsonen er tilfredsstillende. Oppkant ved innerdør er for lav for at rommet skal kunne vurderes som lekkasjesikret.

Manglende oppkant ved innerdør øker risikoen for at skader kan oppstå ved en eventuell lekkasje fra utstyr på våtrommet.

Forholdet kan medføre behov for utbedring av lekkasjesikring av våtrommet.

Bilde viser at oppkant ved innerdør er lavere enn kravene på oppføringstidspunktet

Det anbefales at våtrommet lekkasjesikres i samsvar med anbefalinger fra fagperson.

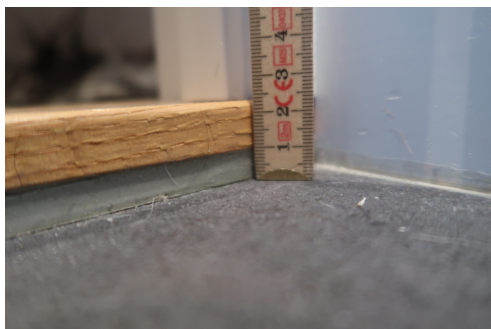
Fallforhold i dusjsonen er tilfredsstillende. Oppkant ved innerdør er for lav for at rommet skal kunne vurderes som lekkasjesikret.

Manglende oppkant ved innerdør øker risikoen for at skader kan oppstå ved en eventuell lekkasje fra utstyr på våtrommet.

Forholdet kan medføre behov for utbedring av lekkasjesikring av våtrommet.

Bilde viser at oppkant ved innerdør er lavere enn kravene på oppføringstidspunktet

Det anbefales at våtrommet lekkasjesikres i samsvar med anbefalinger fra fagperson.

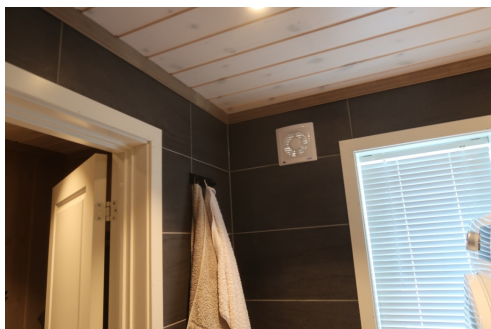
Bilde viser avtrekksvifte som bør festes bedre
