Tilstandsrapport

📍 Dronning Eufemias gate 47, 0194 OSLO

Befaringsdato: 14.04.2026

Rapportdato: 23.04.2026

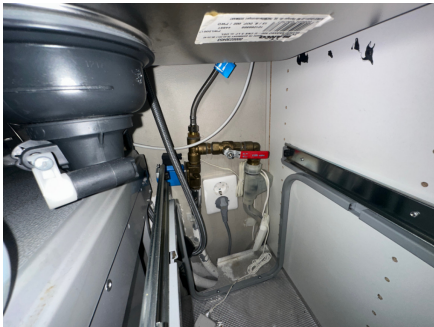
- Det mangler tettemuffer i enden av varerør på rør-i-rør-system.

Det mangler tettemuffer i enden av varerør på rør-i-rør-system på kjøkken. Ved manglende monterte tettemuffer, vil evt. lekkasjevann renne ut på kjøkken.

Røropplegg i kjøkkenbenk med Waterguard

- Det må monteres tettemuffer i enden av varerørene.

Montering av tettemuffer på vannrør, i kjøkkenbenk bør påberegnes. Utette varerør kan forårsake vannskader, på tilstøtende konstruksjoner.

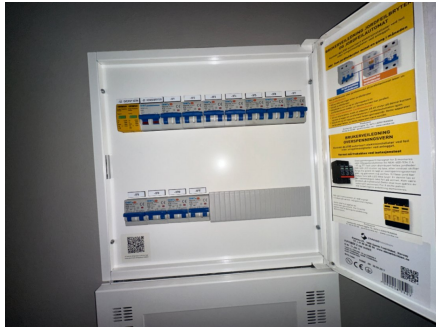
Sikringskap med automatsikringer.
