Tilstandsrapport

📍 Hagastubben 63, 0980 OSLO

gnr. 102, bnr. 1082, snr. 40

Rapportdato: 23.04.2024

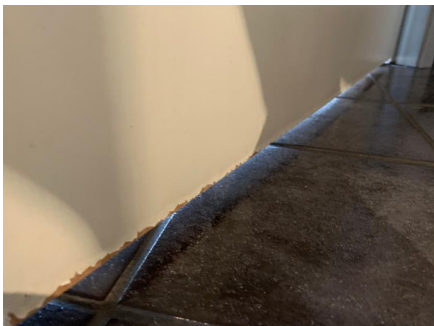
Dørene fungerer fint, men har noe aldersrelatert slitasje. Baderomsdørene har noe svelling nederst på dører.

Baderomsdører bør forsegles.

Ikke behov for tiltak, men dørene i badet bør forsegles i nedre kant.

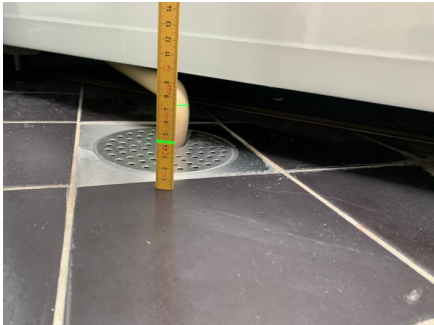
- Det er påvist at høydeforskjell fra topp slukrist til gulv/synlig topp membran ved dørterskel er mindre enn 25 mm.

Lite fall på gulv.

Våtrommet fungerer med dette avviket, men det gjøres oppmerksom på at fallforhold ikke er optimalt.

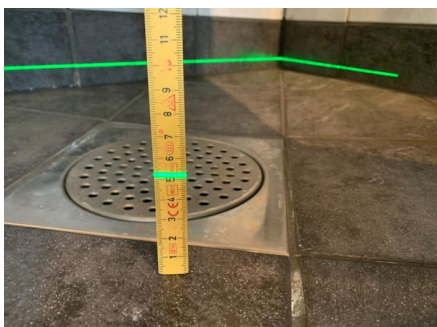
- Det er påvist at høydeforskjell fra topp slukrist til gulv/synlig topp membran ved dørterskel er mindre enn 25 mm.

Det er fall mot sluk, men er en god del mindre en dagens krav.

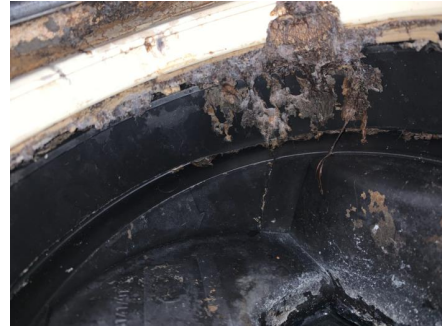
Klemring virker å være litt løs og klemmer ikke tilfredsstillende ned mot sluket.
Rørgjennomføringer for servant uten synlig membran/ mansjetter.

Fare for utett overgang sluk/ membran. Bør undersøkes nærmere.

- Installering av tett dusjkabinett anbefales.

Sluk og membran er av den alder at det må påregnes tiltak/ oppgradering. Det er vanskelig å si noe om når det bør utføres, men med tanke på alder har badet passert forventet levetid. Bruk av badet på eget ansvar.

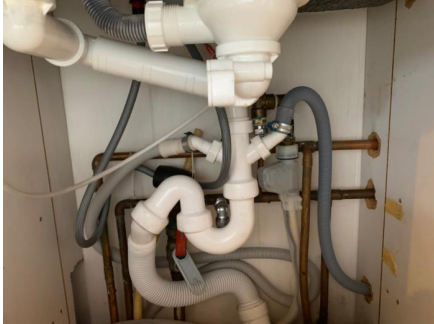
- Mer enn halvparten av forventet brukstid er passert på innvendige vannledninger.

Rørproplegg og stoppekran i benkeskap i kjøkken.

Det bør monteres waterguard e.l. i kjøkken.
